Comune di  
**CELLAMARE**  
Città Metropolitana di Bari

# PIANO PER L'ELIMINAZIONE DELLE BARRIERE ARCHITETTONICHE

ELAB.  
**ALL.1**

**SCHEDE AMBITO URBANO**

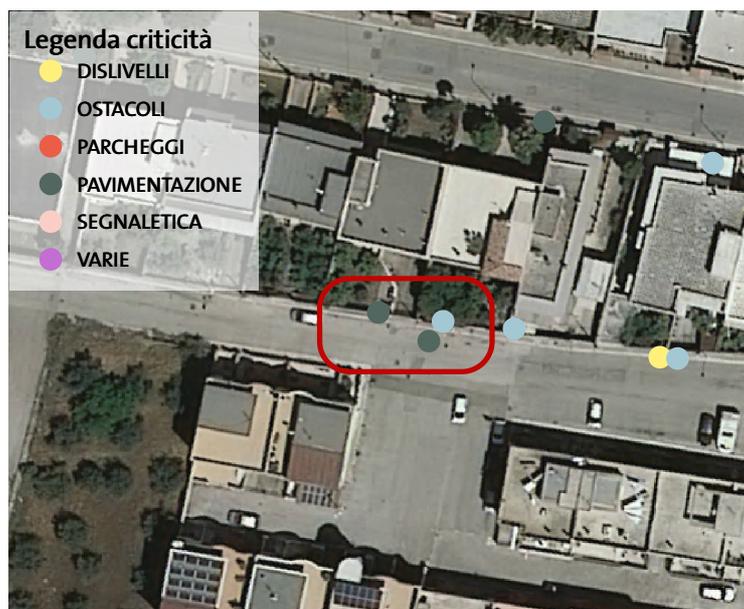
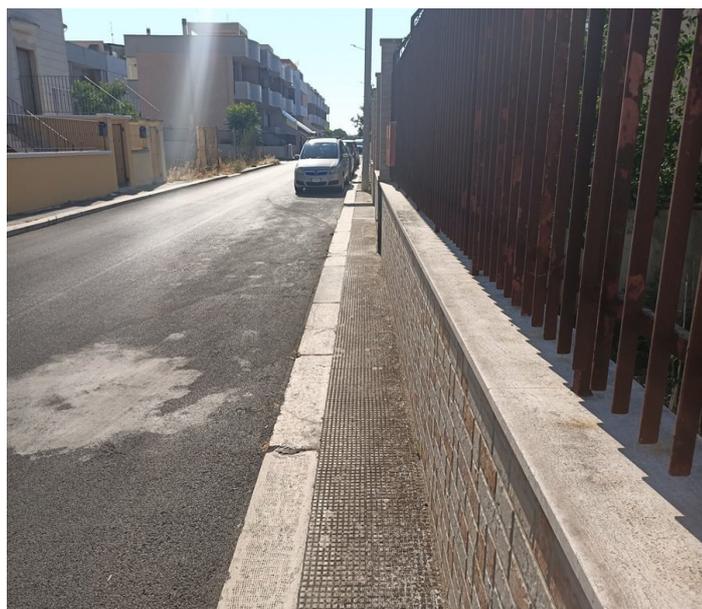
Categoria: PAVIMENTAZIONE  
Presenza di marciapiedi di dimensioni trasversali non adeguate al passaggio degli utenti.

Realizzazione a fianco del percorso esistente, di una nuova pavimentazione pedonale, identica alla preesistente, aumentando la larghezza complessiva del percorso. Per consentirne l'uso da parte di persone in carrozzina, la larghezza minima dovrà essere di cm. 90/120. La superficie calpestabile sarà compatta ed omogenea. Le fugature prive di risalti e non superiori a cm. 0,5. La pendenza trasversale nel suo complesso non dovrà superare l'1%.

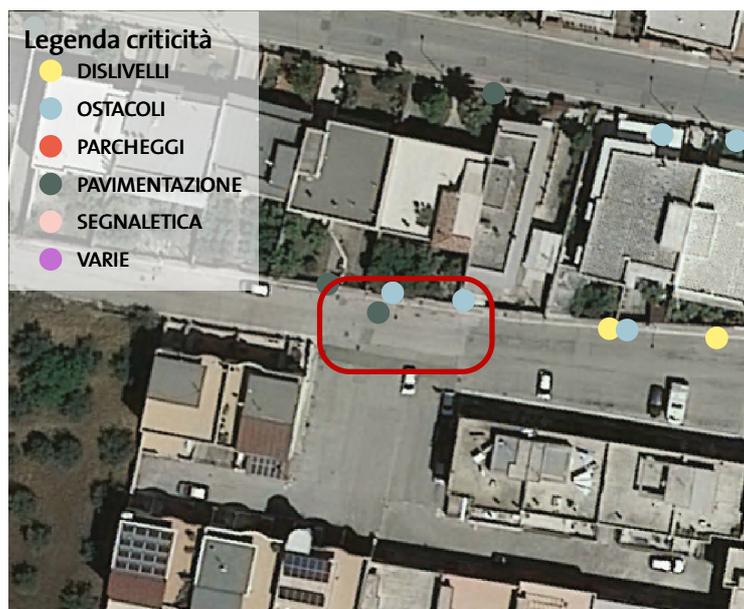
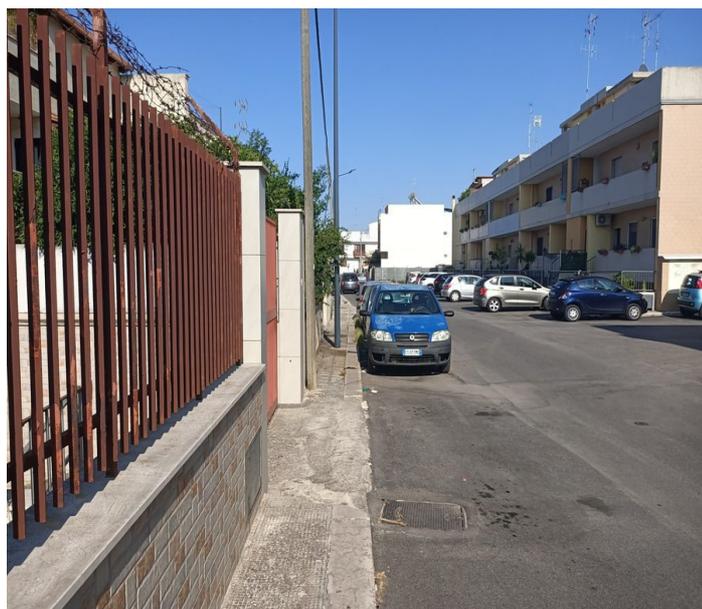
Categoria: PAVIMENTAZIONE  
Assenza di marciapiede e/o di percorso pedonale atto a consentire il camminamento in sicurezza, con adeguate protezioni dal flusso veicolare.

Realizzazione di una nuova pavimentazione pedonale. Per consentirne l'uso da parte di persone in carrozzina, la larghezza minima dovrà essere di cm. 90/120. La superficie calpestabile sarà compatta ed omogenea. Le fugature prive di risalti e non superiori a cm. 0,5. La pendenza trasversale nel suo complesso non dovrà superare l'1%. L'intervento dovrà essere comprensivo di eventuali sottofondi necessari per garantire la stabilità dell'infrastruttura nel tempo. Sarà necessario valutare l'intervento in funzione della sezione stradale trasversale complessiva, della tipologia di flusso veicolare, della presenza di parcheggi e della possibilità di rimozione degli stessi.

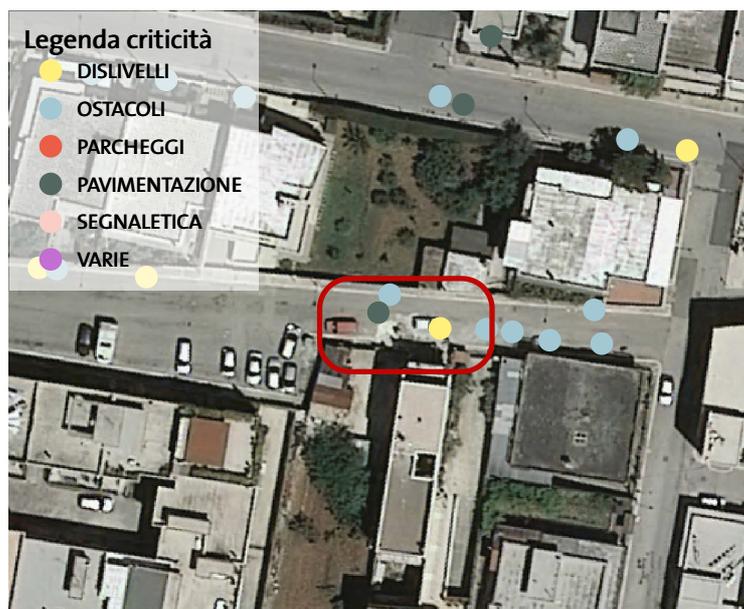
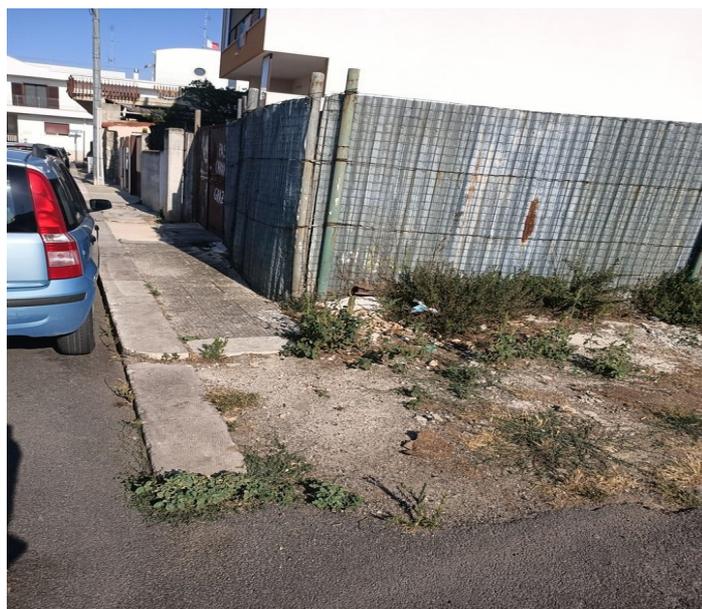
Categoria: PAVIMENTAZIONE  
Presenza di marciapiedi di dimensioni trasversali non adeguate al passaggio degli utenti.

Realizzazione a fianco del percorso esistente, di una nuova pavimentazione pedonale, identica alla preesistente, aumentando la larghezza complessiva del percorso. Per consentirne l'uso da parte di persone in carrozzina, la larghezza minima dovrà essere di cm. 90/120. La superficie calpestabile sarà compatta ed omogenea. Le fugature prive di risalti e non superiori a cm. 0,5. La pendenza trasversale nel suo complesso non dovrà superare l'1%.

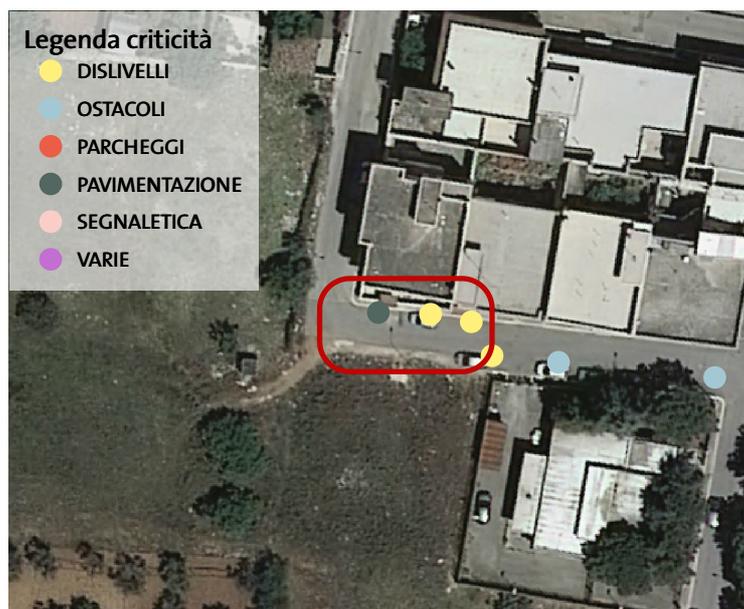
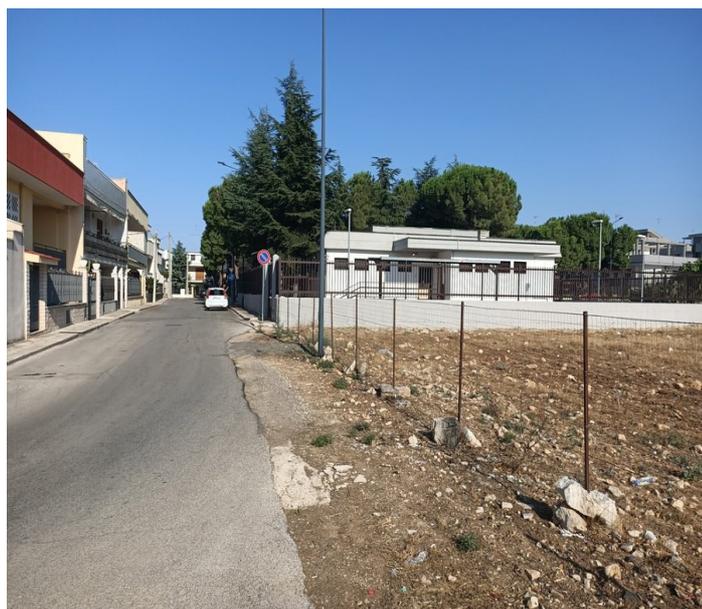
Categoria: PAVIMENTAZIONE  
Assenza di marciapiede e/o di percorso pedonale atto a consentire il camminamento in sicurezza, con adeguate protezioni dal flusso veicolare.

Realizzazione di un camminamento pedonale protetto. Per consentirne l'uso da parte di persone in carrozzina, la larghezza minima dovrà essere di cm. 90/120. La superficie calpestabile sarà compatta ed omogenea. Le fugature prive di risalti e non superiori a cm. 0,5. La pendenza trasversale nel suo complesso non dovrà superare l'1%. A protezione del percorso di camminamento dovranno essere predisposti tutti gli apprestamenti di sicurezza previsti per legge (paracarri di protezione, segnalamento orizzontale e verticale, illuminazione, ecc.). La realizzazione di un percorso pedonale protetto costituisce un'alternativa alla realizzazione di marciapiedi unicamente laddove non sia possibile, per ragioni tecniche, procedere diversamente.

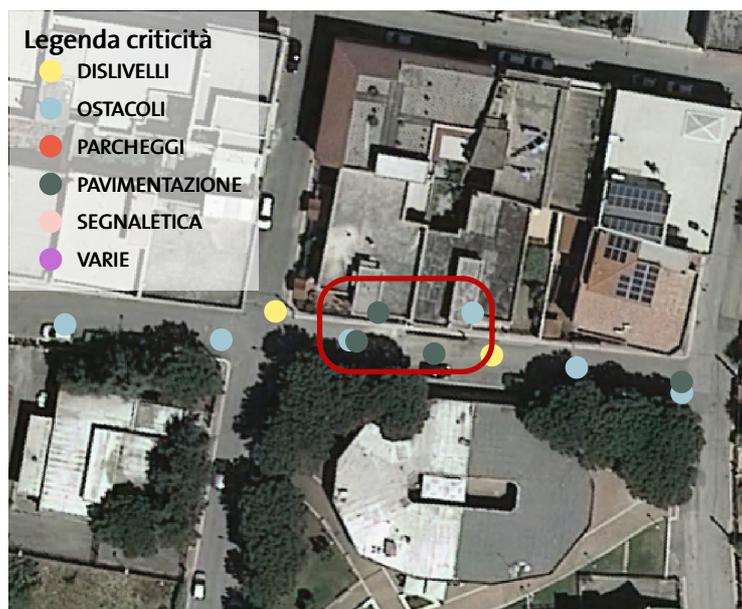
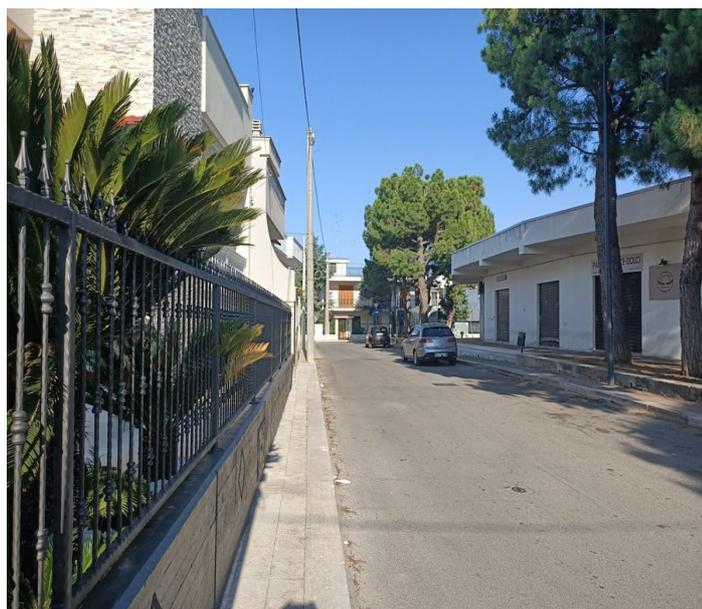
Categoria: PAVIMENTAZIONE  
Presenza di marciapiedi di dimensioni trasversali non adeguate al passaggio degli utenti.

Realizzazione a fianco del percorso esistente, di una nuova pavimentazione pedonale, identica alla preesistente, aumentando la larghezza complessiva del percorso. Per consentirne l'uso da parte di persone in carrozzina, la larghezza minima dovrà essere di cm. 90/120. La superficie calpestabile sarà compatta ed omogenea. Le fugature prive di risalti e non superiori a cm. 0,5. La pendenza trasversale nel suo complesso non dovrà superare l'1%.

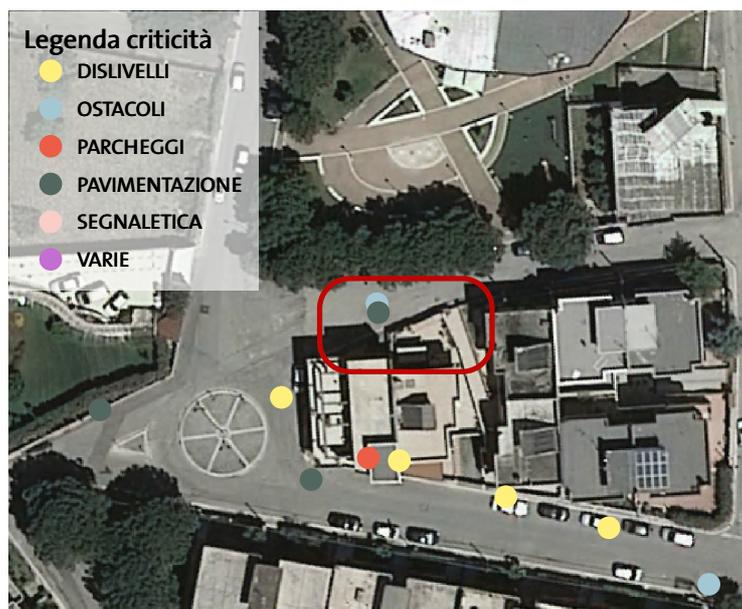
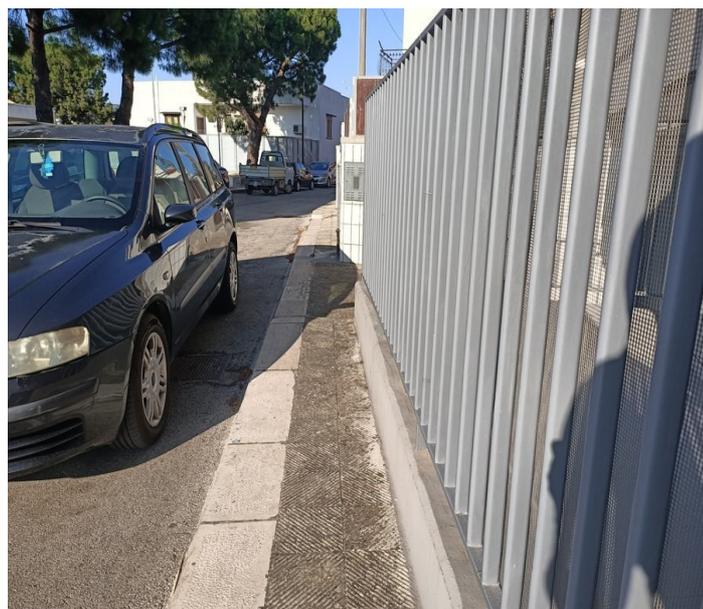
Categoria: PAVIMENTAZIONE  
Presenza di marciapiedi di dimensioni trasversali non adeguate al passaggio degli utenti.

Realizzazione a fianco del percorso esistente, di una nuova pavimentazione pedonale, identica alla preesistente, aumentando la larghezza complessiva del percorso. Per consentirne l'uso da parte di persone in carrozzina, la larghezza minima dovrà essere di cm. 90/120. La superficie calpestabile sarà compatta ed omogenea. Le fugature prive di risalti e non superiori a cm. 0,5. La pendenza trasversale nel suo complesso non dovrà superare l'1%.

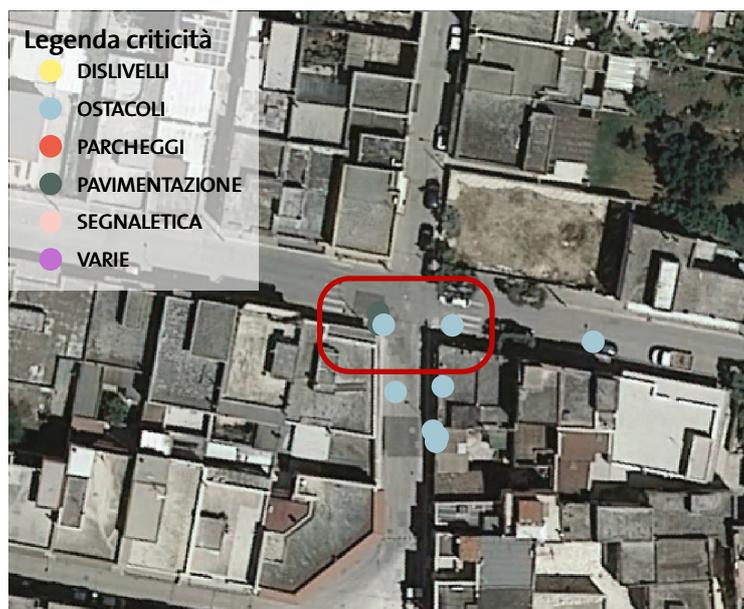
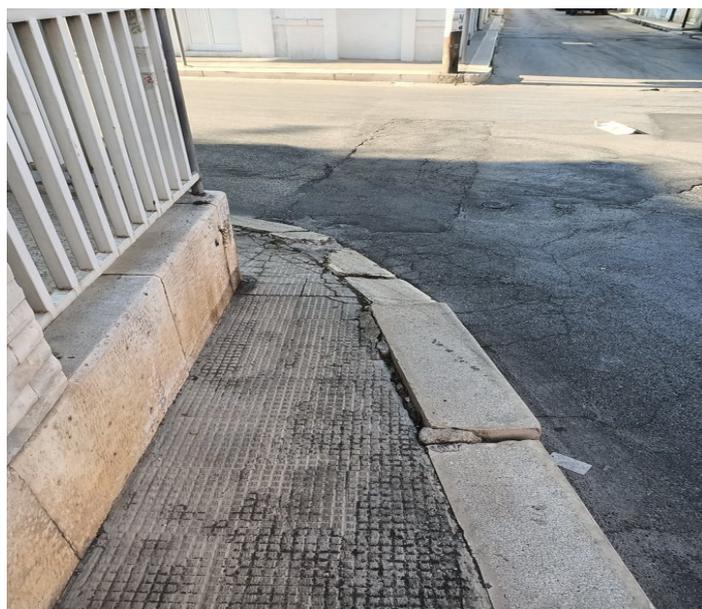
Categoria: PAVIMENTAZIONE  
Presenza di marciapiedi di dimensioni trasversali non adeguate al passaggio degli utenti.

Realizzazione a fianco del percorso esistente, di una nuova pavimentazione pedonale, identica alla preesistente, aumentando la larghezza complessiva del percorso. Per consentirne l'uso da parte di persone in carrozzina, la larghezza minima dovrà essere di cm. 90/120. La superficie calpestabile sarà compatta ed omogenea. Le fugature prive di risalti e non superiori a cm. 0,5. La pendenza trasversale nel suo complesso non dovrà superare l'1%.

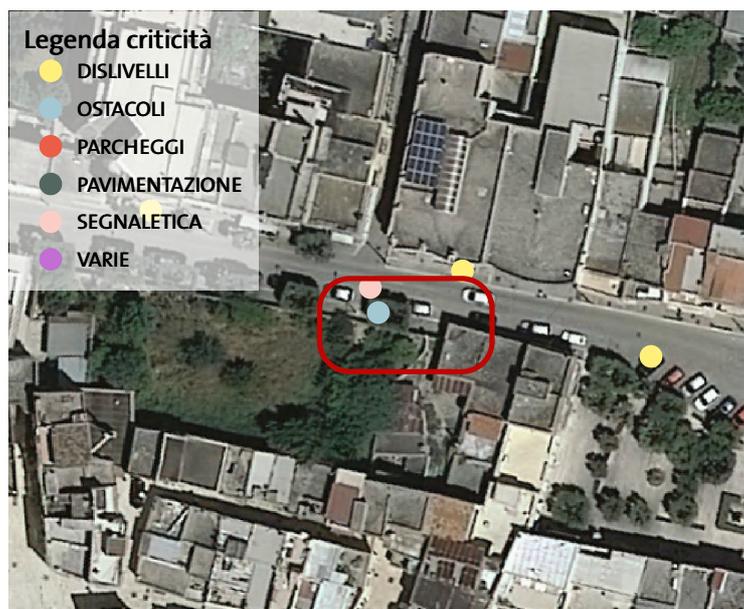
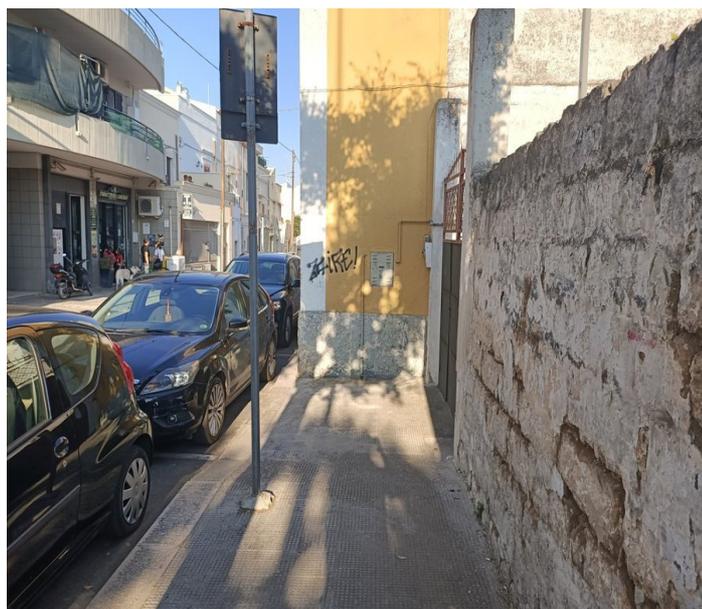
Categoria: OSTACOLI  
Assenza di marciapiede e/o di percorso pedonale atto a consentire il camminamento in sicurezza, con adeguate protezioni dal flusso veicolare.

Realizzazione di una nuova pavimentazione pedonale. Per consentirne l'uso da parte di persone in carrozzina, la larghezza minima dovrà essere di cm. 90/120. La superficie calpestabile sarà compatta ed omogenea. Le fugature prive di risalti e non superiori a cm. 0,5. La pendenza trasversale nel suo complesso non dovrà superare l'1%. L'intervento dovrà essere comprensivo di eventuali sottofondi necessari per garantire la stabilità dell'infrastruttura nel tempo. Sarà necessario valutare l'intervento in funzione della sezione stradale trasversale complessiva, della tipologia di flusso veicolare, della presenza di parcheggi e della possibilità di rimozione degli stessi.

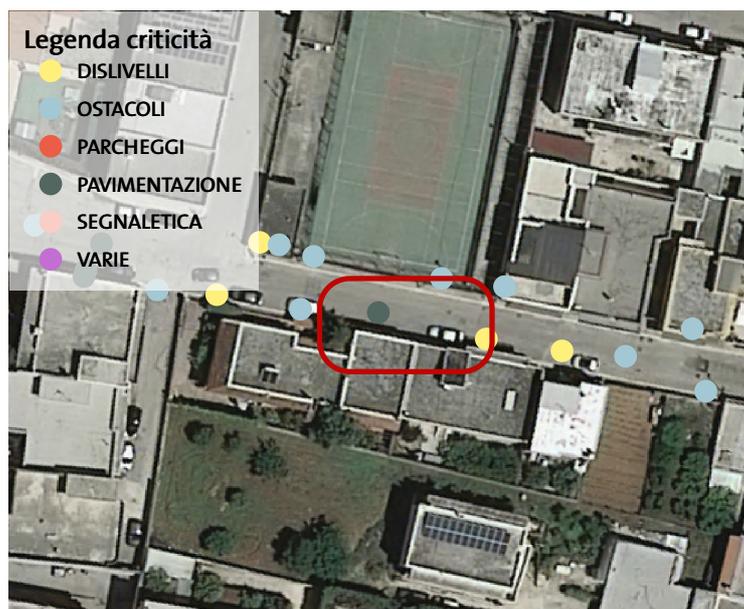
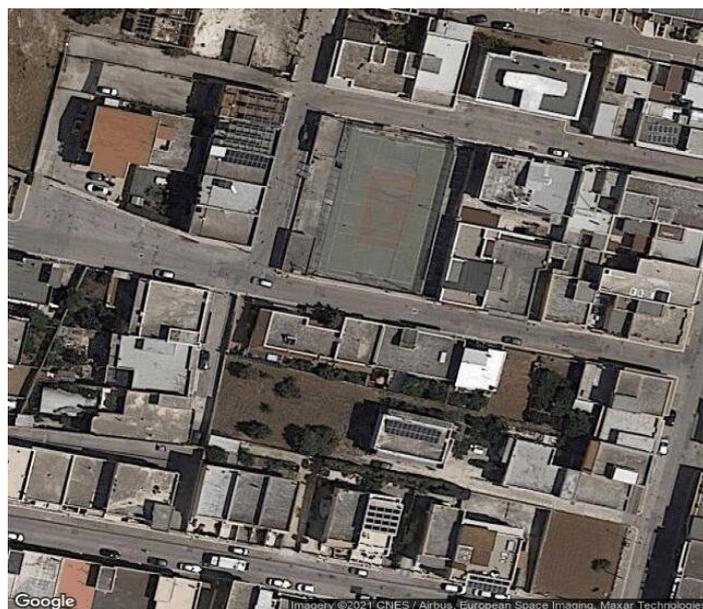
Categoria: PAVIMENTAZIONE  
Assenza di marciapiede e/o di percorso pedonale atto a consentire il camminamento in sicurezza, con adeguate protezioni dal flusso veicolare.

Realizzazione di una nuova pavimentazione pedonale. Per consentirne l'uso da parte di persone in carrozzina, la larghezza minima dovrà essere di cm. 90/120. La superficie calpestabile sarà compatta ed omogenea. Le fugature prive di risalti e non superiori a cm. 0,5. La pendenza trasversale nel suo complesso non dovrà superare l'1%. L'intervento dovrà essere comprensivo di eventuali sottofondi necessari per garantire la stabilità dell'infrastruttura nel tempo. Sarà necessario valutare l'intervento in funzione della sezione stradale trasversale complessiva, della tipologia di flusso veicolare, della presenza di parcheggi e della possibilità di rimozione degli stessi.

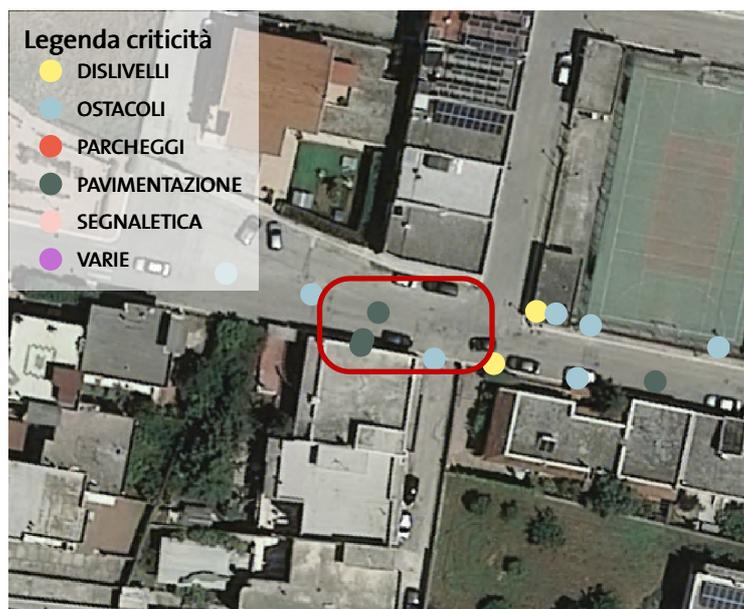
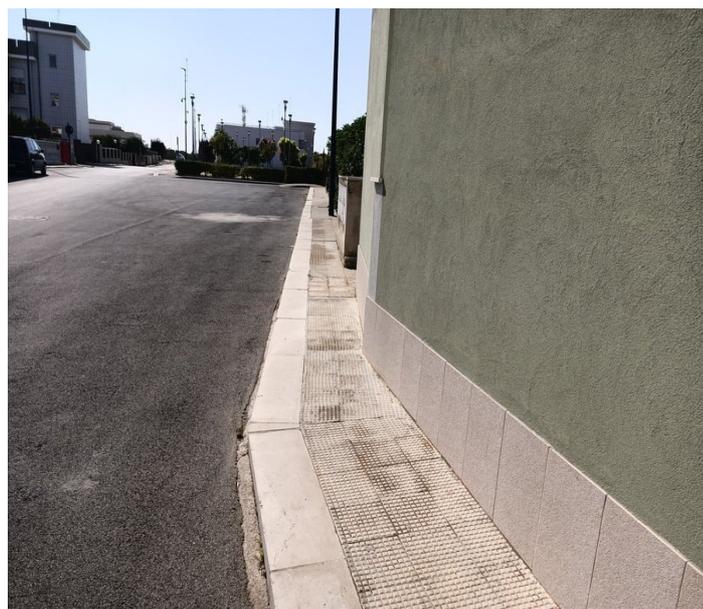
Categoria: PAVIMENTAZIONE  
Presenza di marciapiedi di dimensioni trasversali non adeguate al passaggio degli utenti.

Realizzazione a fianco del percorso esistente, di una nuova pavimentazione pedonale, identica alla preesistente, aumentando la larghezza complessiva del percorso. Per consentirne l'uso da parte di persone in carrozzina, la larghezza minima dovrà essere di cm. 90/120. La superficie calpestabile sarà compatta ed omogenea. Le fugature prive di risalti e non superiori a cm. 0,5. La pendenza trasversale nel suo complesso non dovrà superare l'1%.

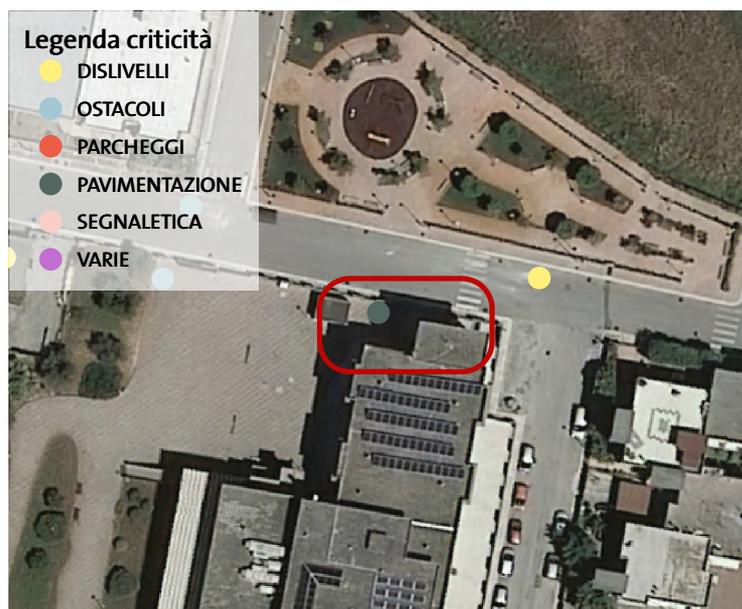
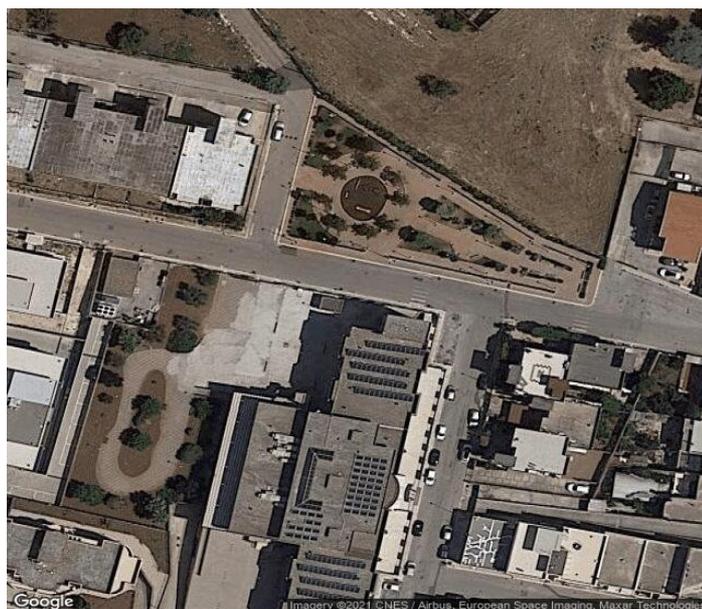
Categoria: PAVIMENTAZIONE  
Assenza di marciapiede e/o di percorso pedonale atto a consentire il camminamento in sicurezza, con adeguate protezioni dal flusso veicolare.

Realizzazione di una nuova pavimentazione pedonale. Per consentirne l'uso da parte di persone in carrozzina, la larghezza minima dovrà essere di cm. 90/120. La superficie calpestabile sarà compatta ed omogenea. Le fugature prive di risalti e non superiori a cm. 0,5. La pendenza trasversale nel suo complesso non dovrà superare l'1%. L'intervento dovrà essere comprensivo di eventuali sottofondi necessari per garantire la stabilità dell'infrastruttura nel tempo. Sarà necessario valutare l'intervento in funzione della sezione stradale trasversale complessiva, della tipologia di flusso veicolare, della presenza di parcheggi e della possibilità di rimozione degli stessi.

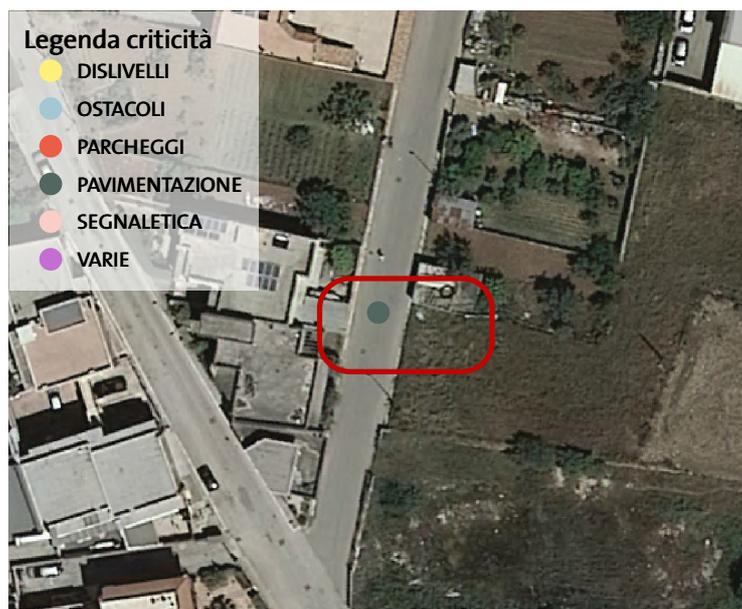
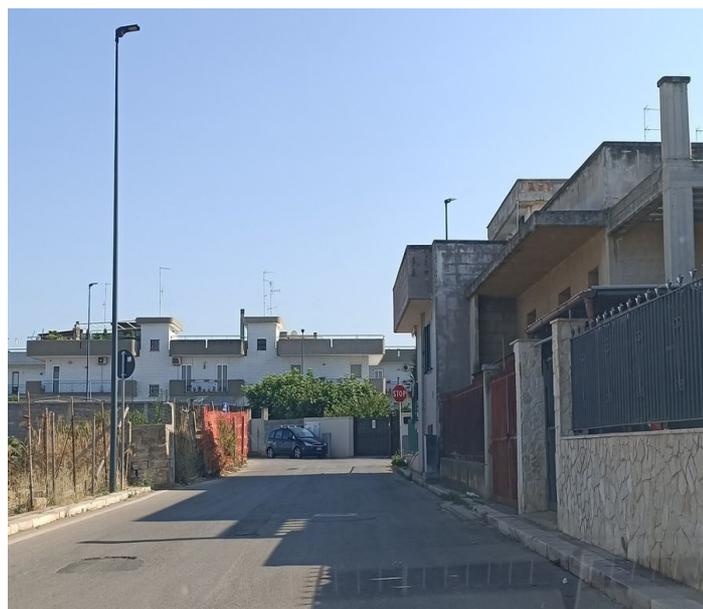
Categoria: PAVIMENTAZIONE  
Presenza di marciapiedi di dimensioni trasversali non adeguate al passaggio degli utenti.

Realizzazione a fianco del percorso esistente, di una nuova pavimentazione pedonale, identica alla preesistente, aumentando la larghezza complessiva del percorso. Per consentirne l'uso da parte di persone in carrozzina, la larghezza minima dovrà essere di cm. 90/120. La superficie calpestabile sarà compatta ed omogenea. Le fugature prive di risalti e non superiori a cm. 0,5. La pendenza trasversale nel suo complesso non dovrà superare l'1%.

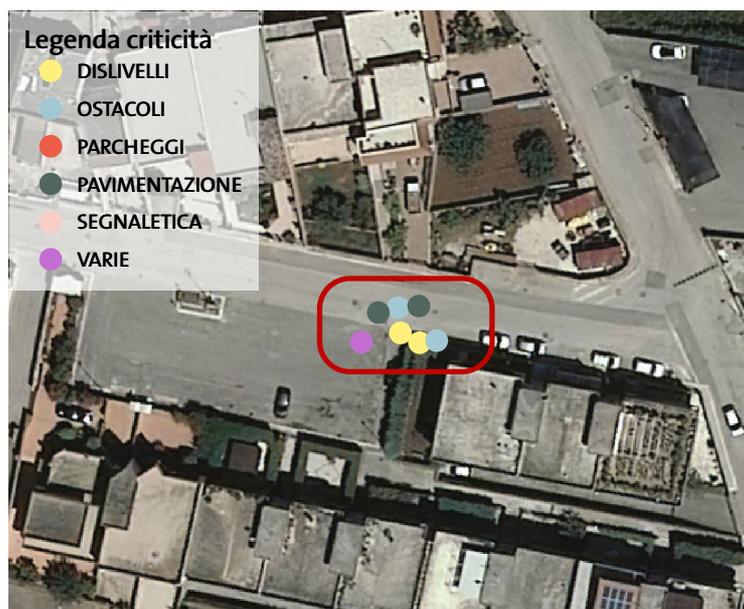
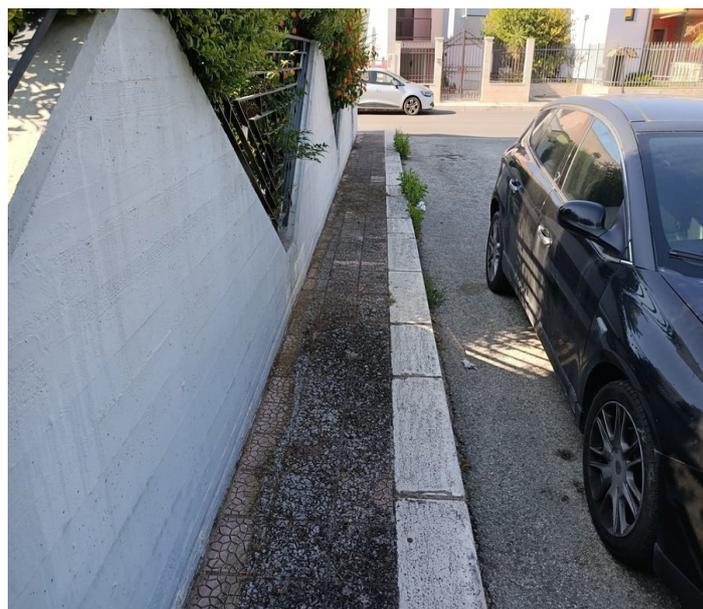
Categoria: PAVIMENTAZIONE  
Presenza di marciapiedi di dimensioni trasversali non adeguate al passaggio degli utenti.

Realizzazione a fianco del percorso esistente, di una nuova pavimentazione pedonale, identica alla preesistente, aumentando la larghezza complessiva del percorso. Per consentirne l'uso da parte di persone in carrozzina, la larghezza minima dovrà essere di cm. 90/120. La superficie calpestabile sarà compatta ed omogenea. Le fugature prive di risalti e non superiori a cm. 0,5. La pendenza trasversale nel suo complesso non dovrà superare l'1%.

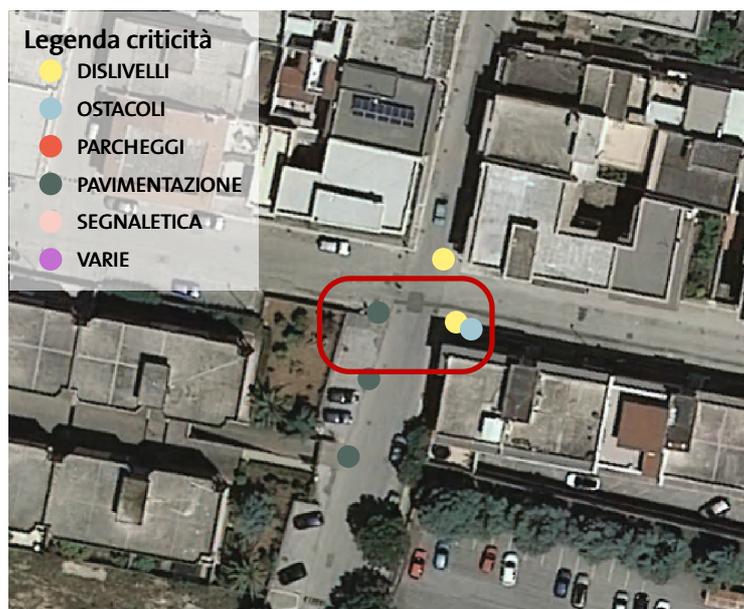
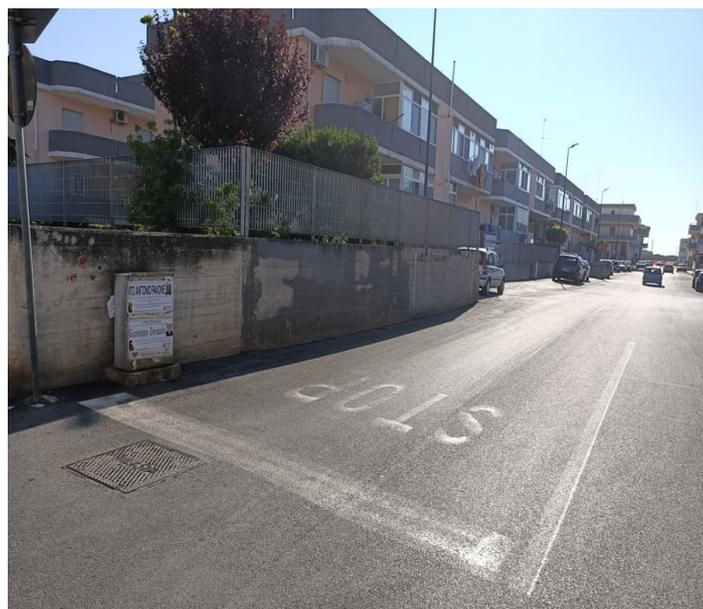
Categoria: PAVIMENTAZIONE  
Assenza di marciapiede e/o di percorso pedonale atto a consentire il camminamento in sicurezza, con adeguate protezioni dal flusso veicolare.

Realizzazione di una nuova pavimentazione pedonale. Per consentirne l'uso da parte di persone in carrozzina, la larghezza minima dovrà essere di cm. 90/120. La superficie calpestabile sarà compatta ed omogenea. Le fugature prive di risalti e non superiori a cm. 0,5. La pendenza trasversale nel suo complesso non dovrà superare l'1%. L'intervento dovrà essere comprensivo di eventuali sottofondi necessari per garantire la stabilità dell'infrastruttura nel tempo. Sarà necessario valutare l'intervento in funzione della sezione stradale trasversale complessiva, della tipologia di flusso veicolare, della presenza di parcheggi e della possibilità di rimozione degli stessi.

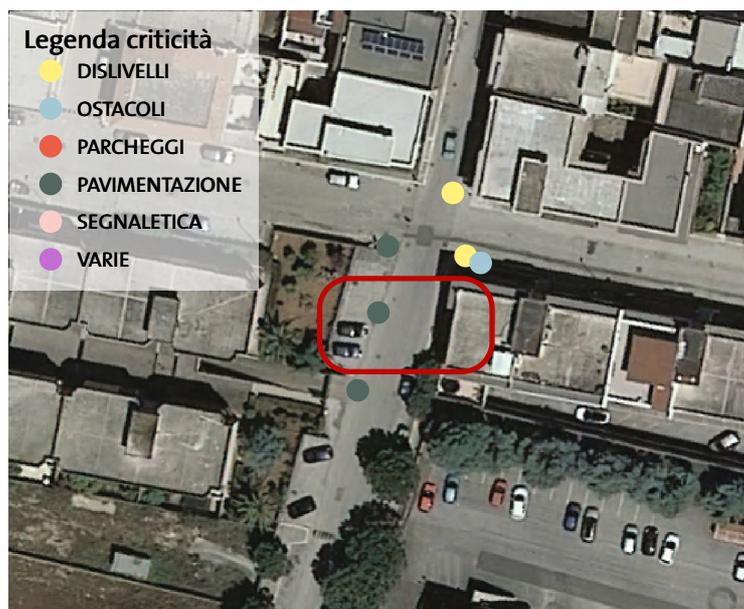
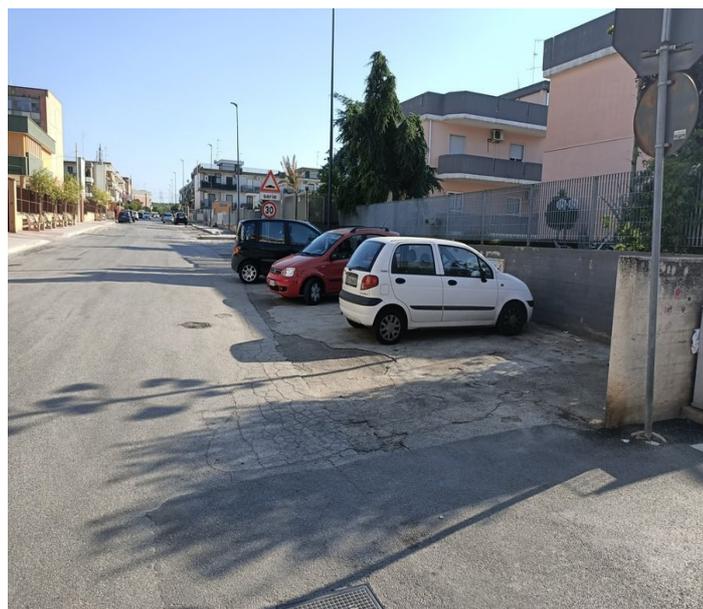
Categoria: PAVIMENTAZIONE  
Assenza di marciapiede e/o di percorso pedonale atto a consentire il camminamento in sicurezza, con adeguate protezioni dal flusso veicolare.

Realizzazione di una nuova pavimentazione pedonale. Per consentirne l'uso da parte di persone in carrozzina, la larghezza minima dovrà essere di cm. 90/120. La superficie calpestabile sarà compatta ed omogenea. Le fugature prive di risalti e non superiori a cm. 0,5. La pendenza trasversale nel suo complesso non dovrà superare l'1%. L'intervento dovrà essere comprensivo di eventuali sottofondi necessari per garantire la stabilità dell'infrastruttura nel tempo. Sarà necessario valutare l'intervento in funzione della sezione stradale trasversale complessiva, della tipologia di flusso veicolare, della presenza di parcheggi e della possibilità di rimozione degli stessi.

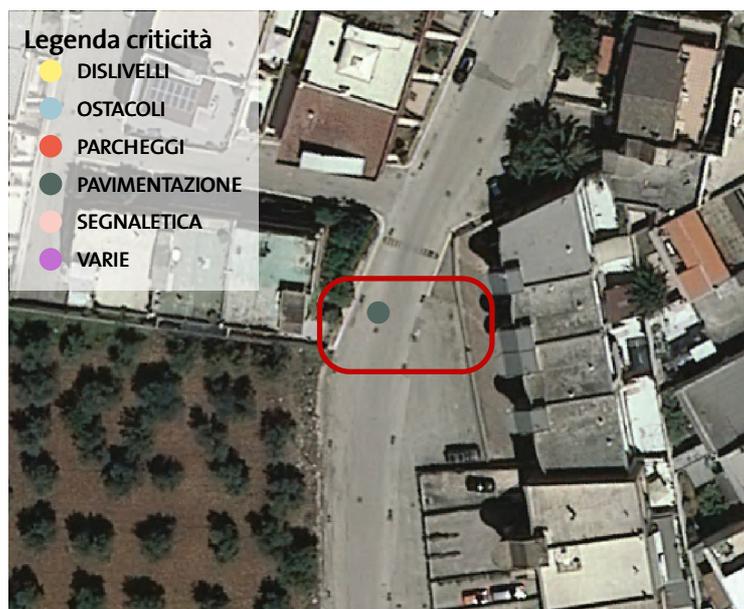
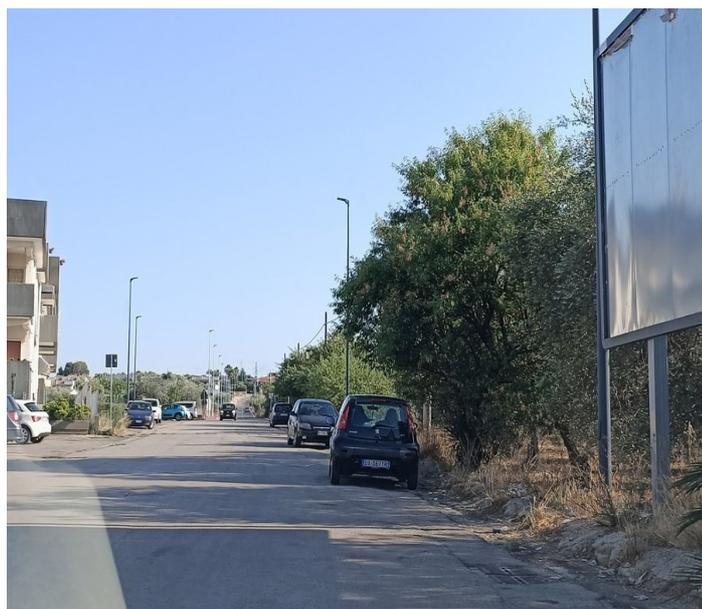
Categoria: PAVIMENTAZIONE  
Assenza di marciapiede e/o di percorso pedonale atto a consentire il camminamento in sicurezza, con adeguate protezioni dal flusso veicolare.

Realizzazione di una nuova pavimentazione pedonale. Per consentirne l'uso da parte di persone in carrozzina, la larghezza minima dovrà essere di cm. 90/120. La superficie calpestabile sarà compatta ed omogenea. Le fugature prive di risalti e non superiori a cm. 0,5. La pendenza trasversale nel suo complesso non dovrà superare l'1%. L'intervento dovrà essere comprensivo di eventuali sottofondi necessari per garantire la stabilità dell'infrastruttura nel tempo. Sarà necessario valutare l'intervento in funzione della sezione stradale trasversale complessiva, della tipologia di flusso veicolare, della presenza di parcheggi e della possibilità di rimozione degli stessi.

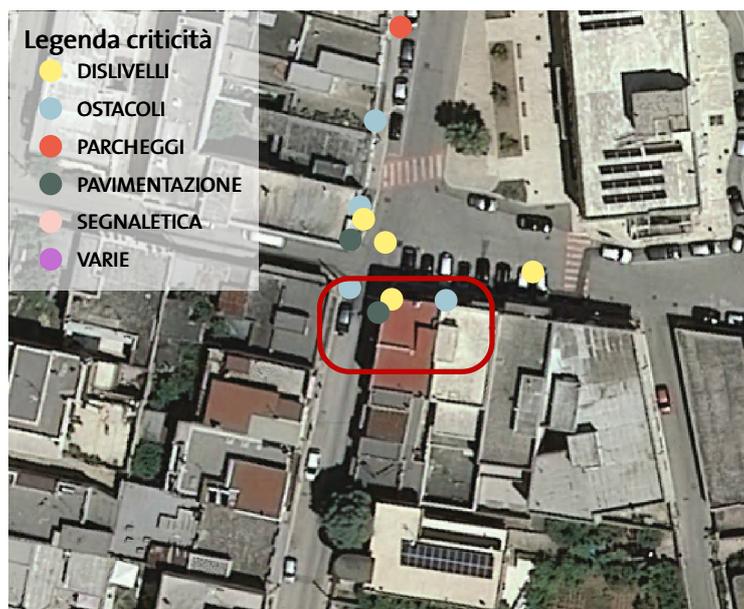
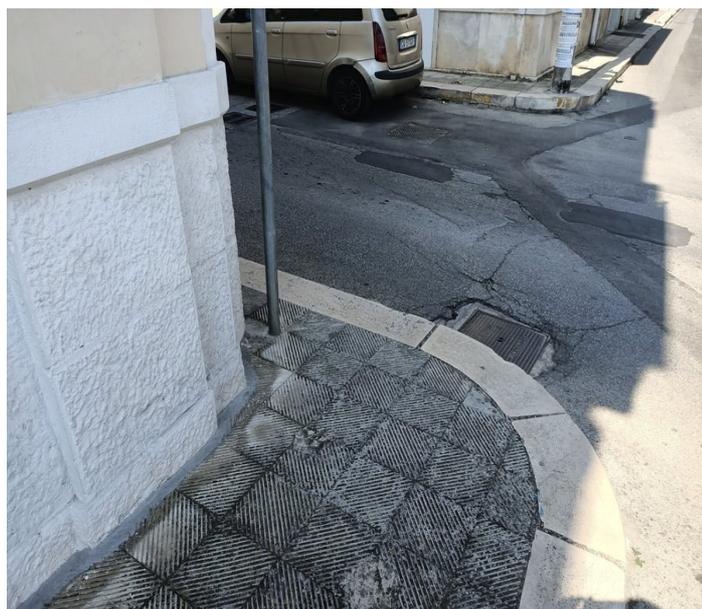
Categoria: PAVIMENTAZIONE  
Presenza di marciapiedi di dimensioni trasversali non adeguate al passaggio degli utenti.

Realizzazione a fianco del percorso esistente, di una nuova pavimentazione pedonale, identica alla preesistente, aumentando la larghezza complessiva del percorso. Per consentirne l'uso da parte di persone in carrozzina, la larghezza minima dovrà essere di cm. 90/120. La superficie calpestabile sarà compatta ed omogenea. Le fugature prive di risalti e non superiori a cm. 0,5. La pendenza trasversale nel suo complesso non dovrà superare l'1%.

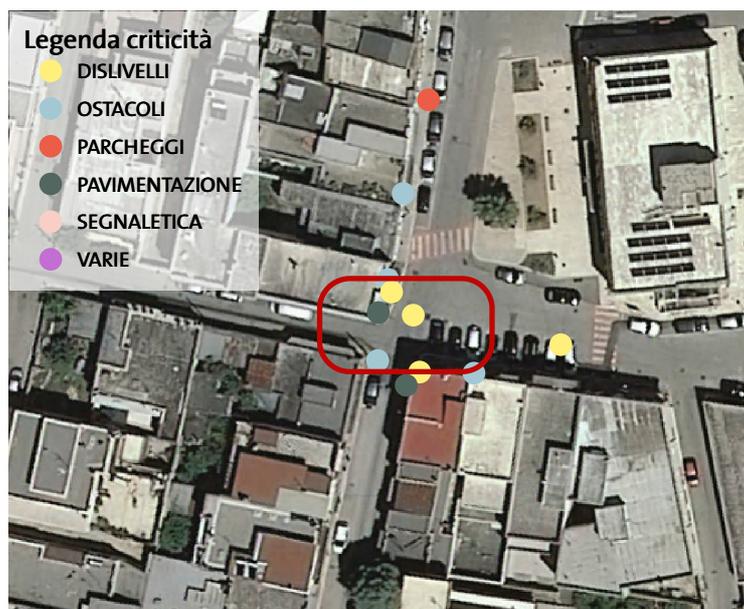
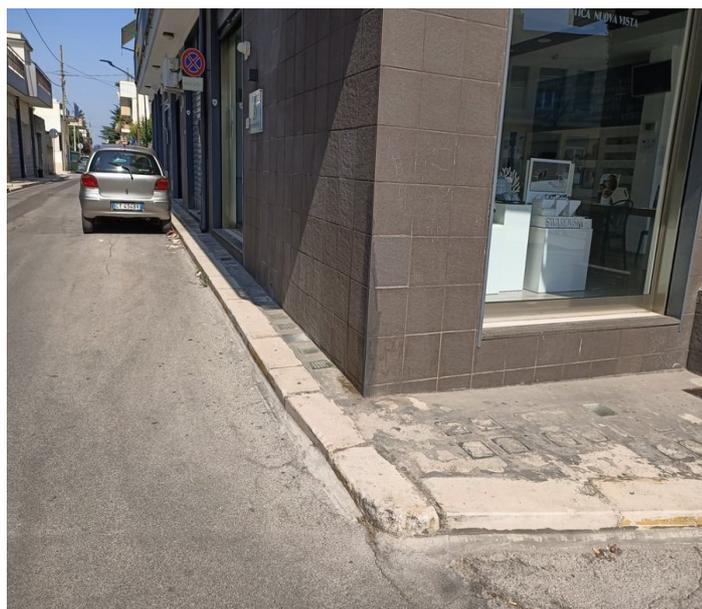
Categoria: PAVIMENTAZIONE  
Presenza di marciapiedi di dimensioni trasversali non adeguate al passaggio degli utenti.

Realizzazione a fianco del percorso esistente, di una nuova pavimentazione pedonale, identica alla preesistente, aumentando la larghezza complessiva del percorso. Per consentirne l'uso da parte di persone in carrozzina, la larghezza minima dovrà essere di cm. 90/120. La superficie calpestabile sarà compatta ed omogenea. Le fugature prive di risalti e non superiori a cm. 0,5. La pendenza trasversale nel suo complesso non dovrà superare l'1%.

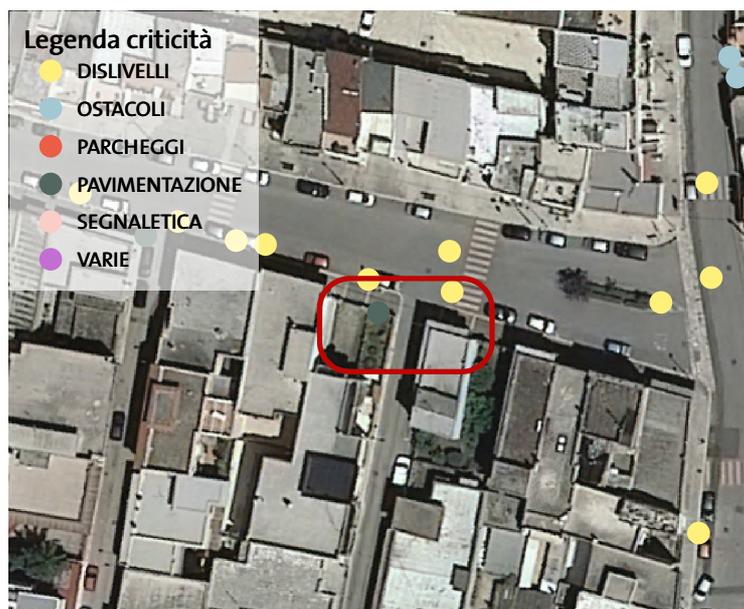
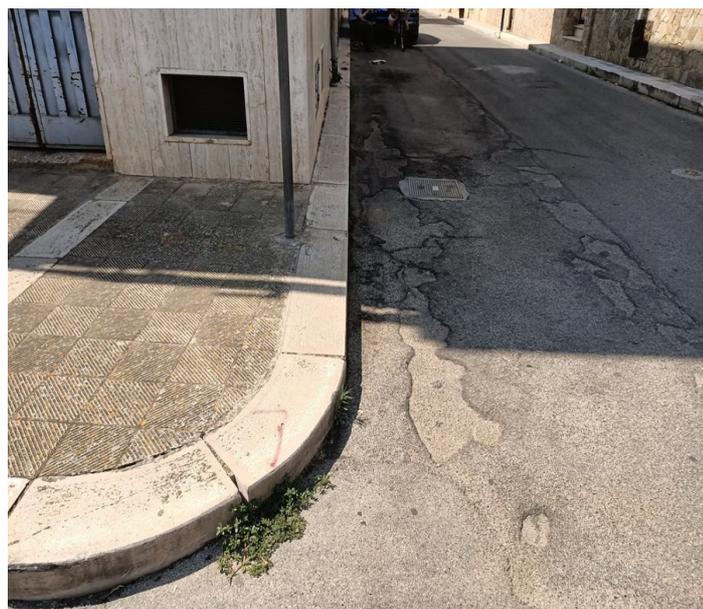
Categoria: PAVIMENTAZIONE  
Presenza di marciapiedi di dimensioni trasversali non adeguate al passaggio degli utenti.

Realizzazione a fianco del percorso esistente, di una nuova pavimentazione pedonale, identica alla preesistente, aumentando la larghezza complessiva del percorso. Per consentirne l'uso da parte di persone in carrozzina, la larghezza minima dovrà essere di cm. 90/120. La superficie calpestabile sarà compatta ed omogenea. Le fugature prive di risalti e non superiori a cm. 0,5. La pendenza trasversale nel suo complesso non dovrà superare l'1%.

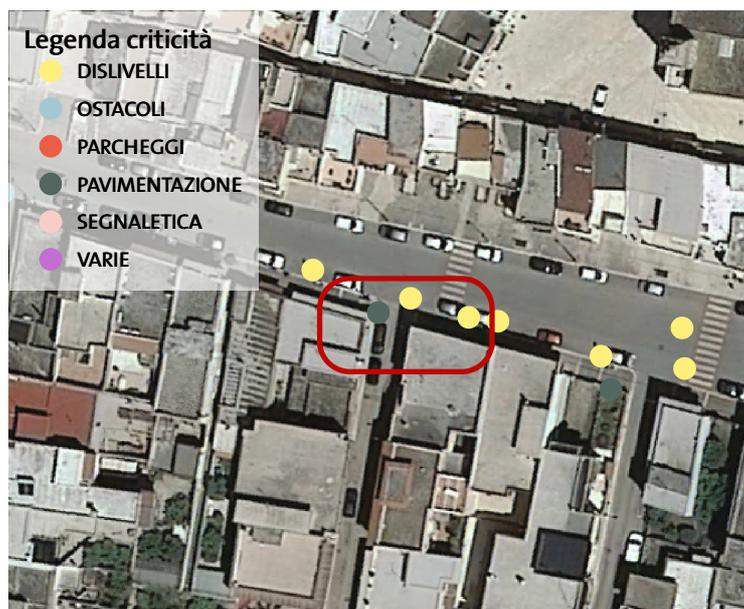
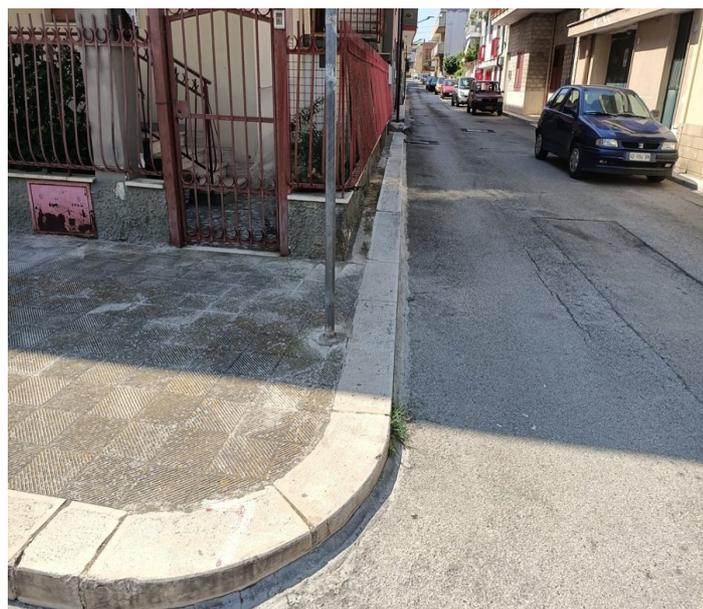
Categoria: PAVIMENTAZIONE  
Presenza di marciapiedi di dimensioni trasversali non adeguate al passaggio degli utenti.

Realizzazione a fianco del percorso esistente, di una nuova pavimentazione pedonale, identica alla preesistente, aumentando la larghezza complessiva del percorso. Per consentirne l'uso da parte di persone in carrozzina, la larghezza minima dovrà essere di cm. 90/120. La superficie calpestabile sarà compatta ed omogenea. Le fugature prive di risalti e non superiori a cm. 0,5. La pendenza trasversale nel suo complesso non dovrà superare l'1%.

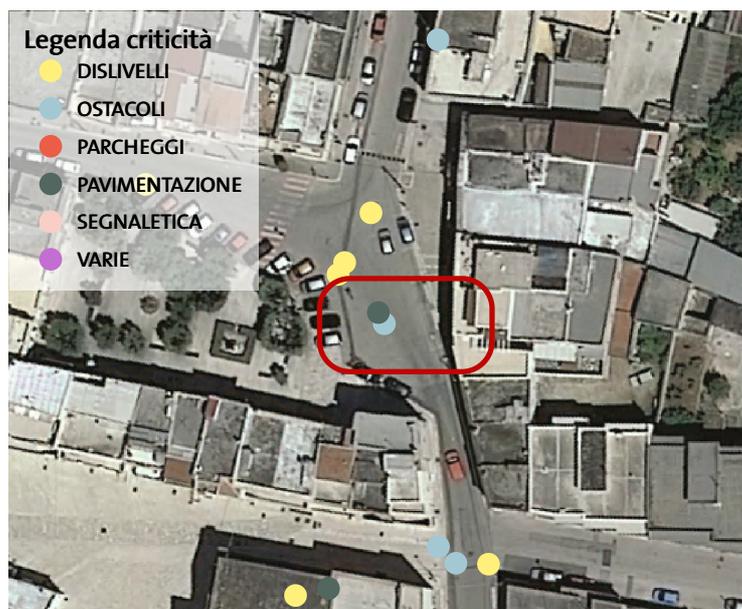
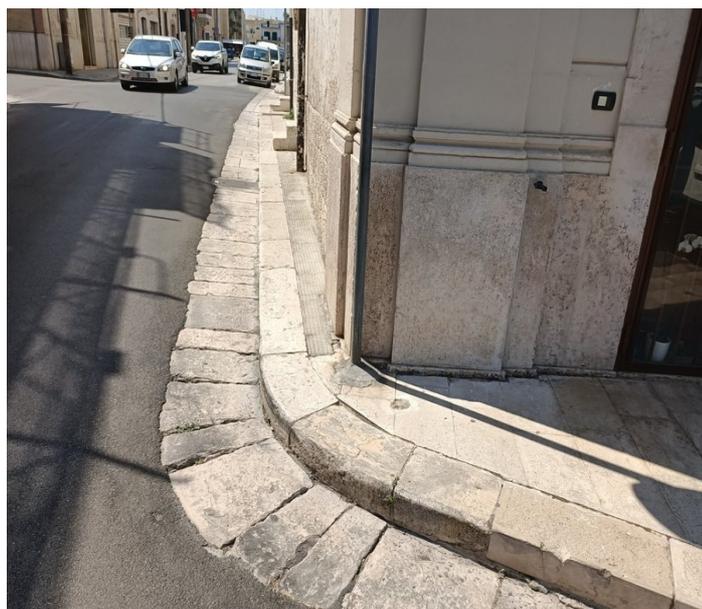
Categoria: PAVIMENTAZIONE  
Presenza di marciapiedi di dimensioni trasversali non adeguate al passaggio degli utenti.

Realizzazione a fianco del percorso esistente, di una nuova pavimentazione pedonale, identica alla preesistente, aumentando la larghezza complessiva del percorso. Per consentirne l'uso da parte di persone in carrozzina, la larghezza minima dovrà essere di cm. 90/120. La superficie calpestabile sarà compatta ed omogenea. Le fugature prive di risalti e non superiori a cm. 0,5. La pendenza trasversale nel suo complesso non dovrà superare l'1%.
