Comune di  
**CELLAMARE**  
Città Metropolitana di Bari

# PIANO PER L'ELIMINAZIONE DELLE BARRIERE ARCHITETTONICHE

ELAB.  
**ALL.1**

**SCHEDE AMBITO URBANO**

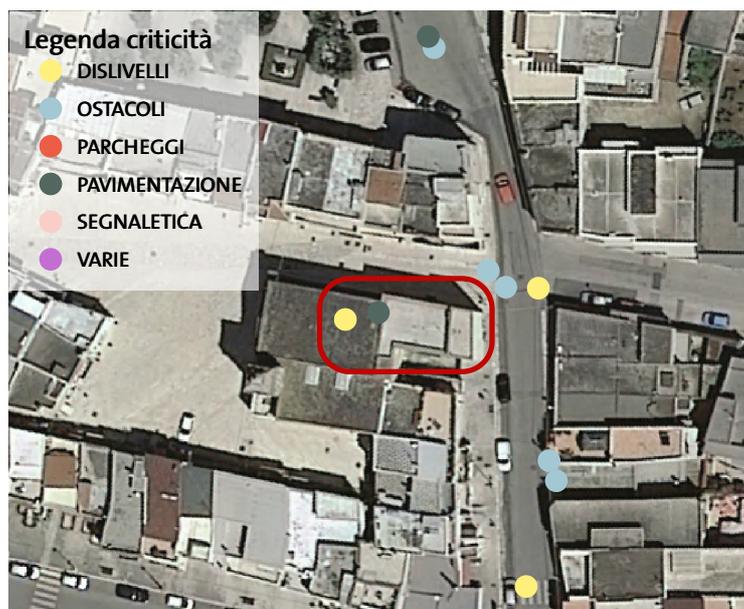
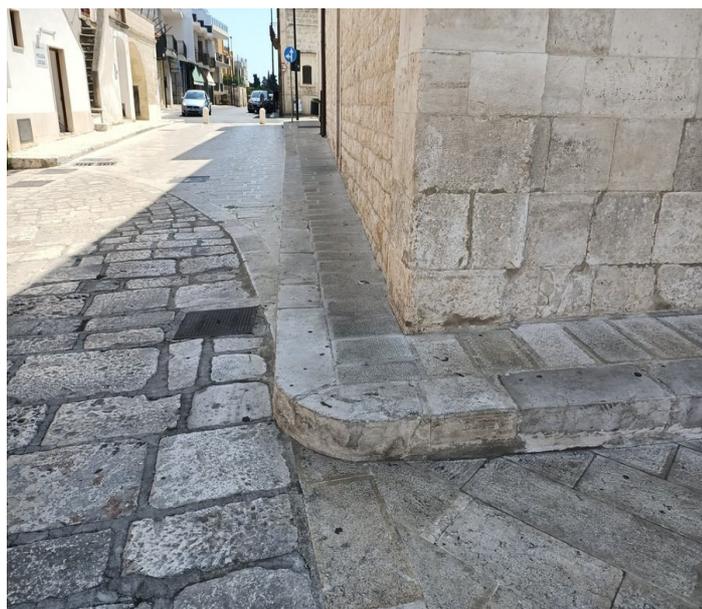
Categoria: PAVIMENTAZIONE  
Presenza di marciapiedi di dimensioni trasversali non adeguate al passaggio degli utenti.

Realizzazione a fianco del percorso esistente, di una nuova pavimentazione pedonale, identica alla preesistente, aumentando la larghezza complessiva del percorso. Per consentirne l'uso da parte di persone in carrozzina, la larghezza minima dovrà essere di cm. 90/120. La superficie calpestabile sarà compatta ed omogenea. Le fugature prive di risalti e non superiori a cm. 0,5. La pendenza trasversale nel suo complesso non dovrà superare l'1%.

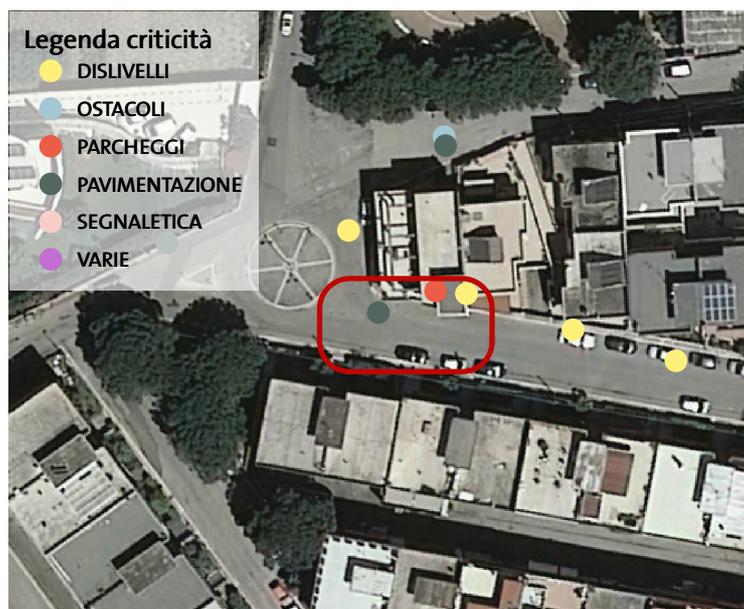
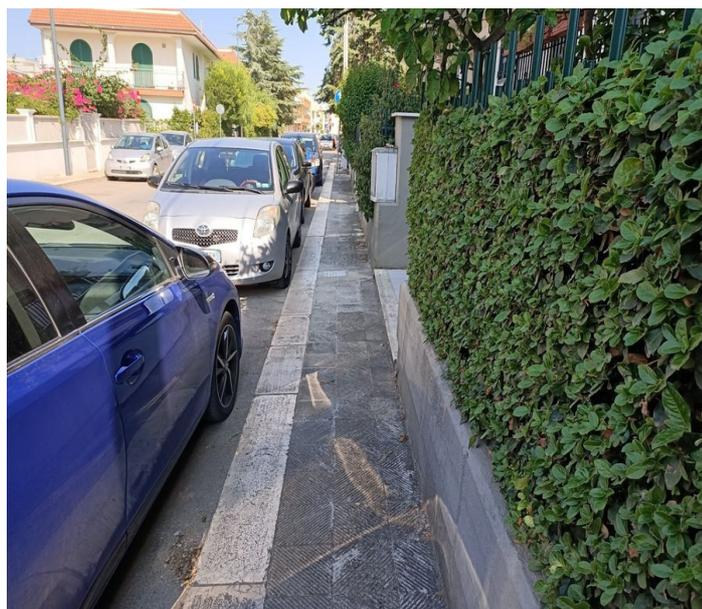
Categoria: PAVIMENTAZIONE  
Presenza di marciapiedi di dimensioni trasversali non adeguate al passaggio degli utenti.

Realizzazione a fianco del percorso esistente, di una nuova pavimentazione pedonale, identica alla preesistente, aumentando la larghezza complessiva del percorso. Per consentirne l'uso da parte di persone in carrozzina, la larghezza minima dovrà essere di cm. 90/120. La superficie calpestabile sarà compatta ed omogenea. Le fugature prive di risalti e non superiori a cm. 0,5. La pendenza trasversale nel suo complesso non dovrà superare l'1%.

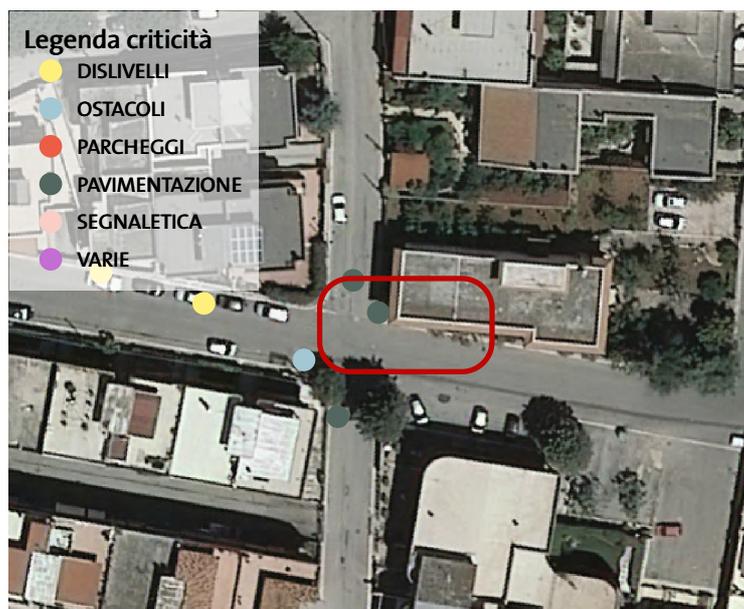
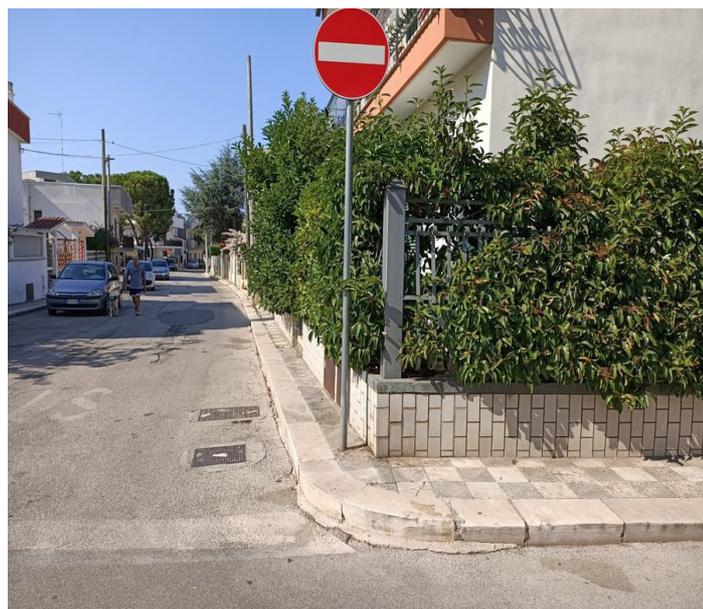
Categoria: PAVIMENTAZIONE  
Presenza di marciapiedi di dimensioni trasversali non adeguate al passaggio degli utenti.

Realizzazione a fianco del percorso esistente, di una nuova pavimentazione pedonale, identica alla preesistente, aumentando la larghezza complessiva del percorso. Per consentirne l'uso da parte di persone in carrozzina, la larghezza minima dovrà essere di cm. 90/120. La superficie calpestabile sarà compatta ed omogenea. Le fugature prive di risalti e non superiori a cm. 0,5. La pendenza trasversale nel suo complesso non dovrà superare l'1%.

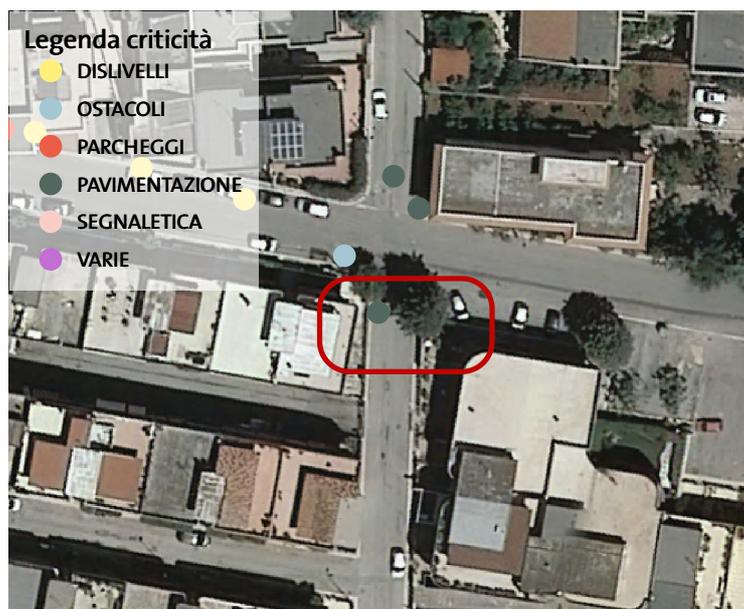
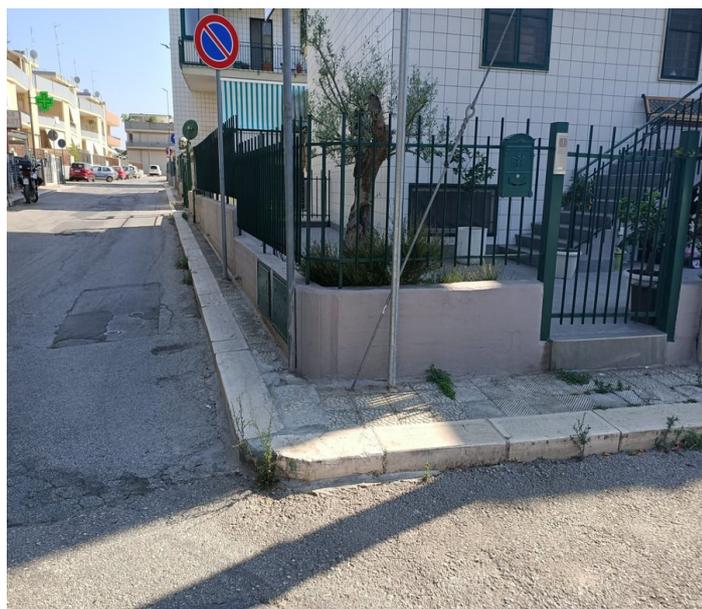
Categoria: PAVIMENTAZIONE  
Presenza di marciapiedi di dimensioni trasversali non adeguate al passaggio degli utenti.

Realizzazione a fianco del percorso esistente, di una nuova pavimentazione pedonale, identica alla preesistente, aumentando la larghezza complessiva del percorso. Per consentirne l'uso da parte di persone in carrozzina, la larghezza minima dovrà essere di cm. 90/120. La superficie calpestabile sarà compatta ed omogenea. Le fugature prive di risalti e non superiori a cm. 0,5. La pendenza trasversale nel suo complesso non dovrà superare l'1%.

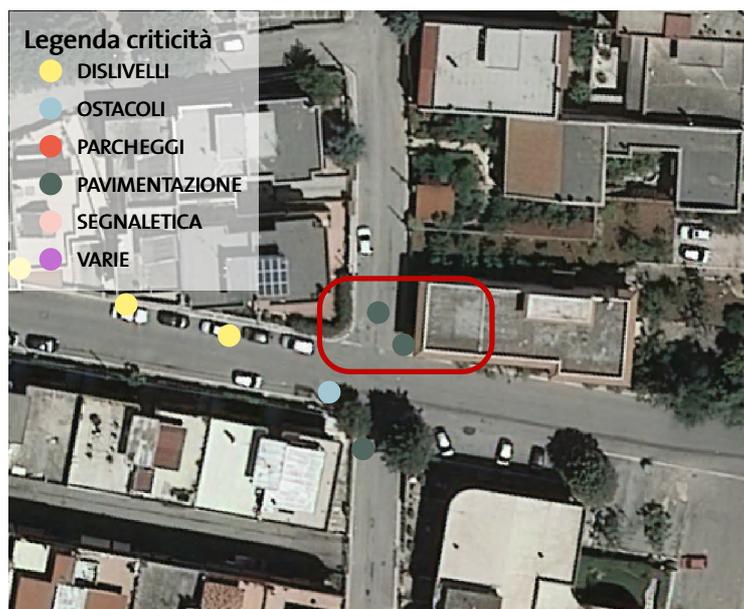
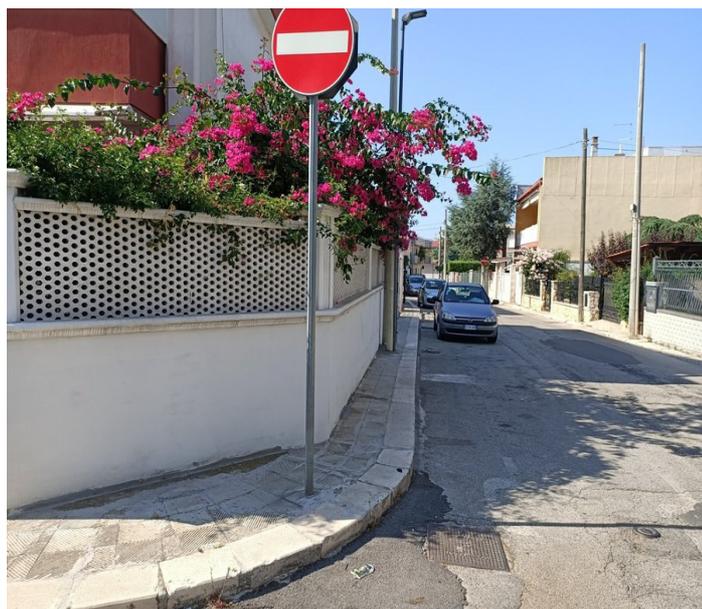
Categoria: PAVIMENTAZIONE  
Presenza di marciapiedi di dimensioni trasversali non adeguate al passaggio degli utenti.

Realizzazione a fianco del percorso esistente, di una nuova pavimentazione pedonale, identica alla preesistente, aumentando la larghezza complessiva del percorso. Per consentirne l'uso da parte di persone in carrozzina, la larghezza minima dovrà essere di cm. 90/120. La superficie calpestabile sarà compatta ed omogenea. Le fugature prive di risalti e non superiori a cm. 0,5. La pendenza trasversale nel suo complesso non dovrà superare l'1%.

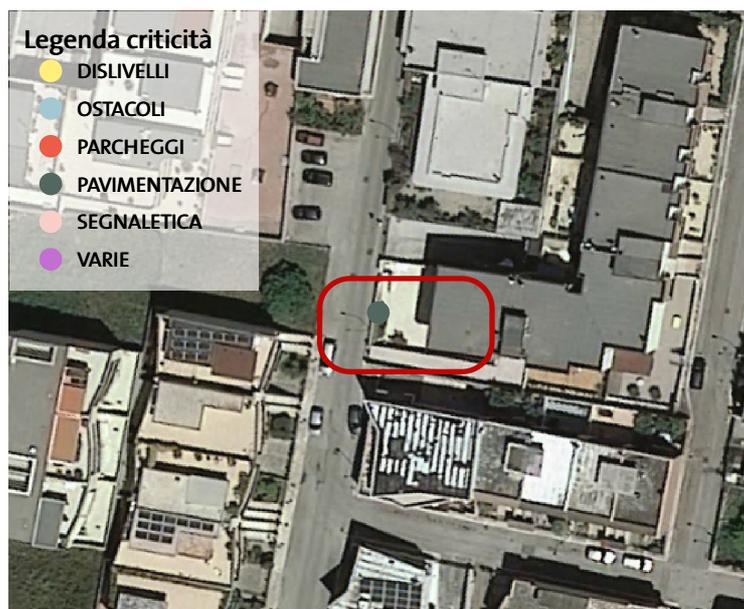
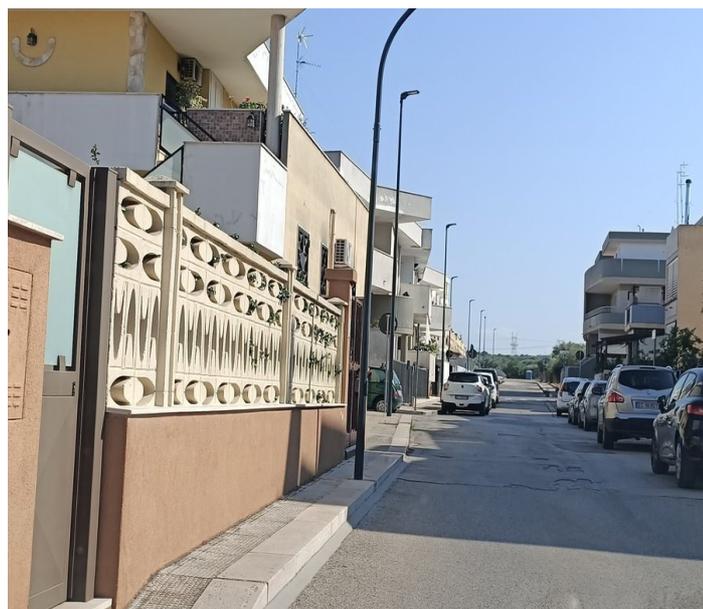
Categoria: PAVIMENTAZIONE  
Presenza di marciapiedi di dimensioni trasversali non adeguate al passaggio degli utenti.

Realizzazione a fianco del percorso esistente, di una nuova pavimentazione pedonale, identica alla preesistente, aumentando la larghezza complessiva del percorso. Per consentirne l'uso da parte di persone in carrozzina, la larghezza minima dovrà essere di cm. 90/120. La superficie calpestabile sarà compatta ed omogenea. Le fugature prive di risalti e non superiori a cm. 0,5. La pendenza trasversale nel suo complesso non dovrà superare l'1%.

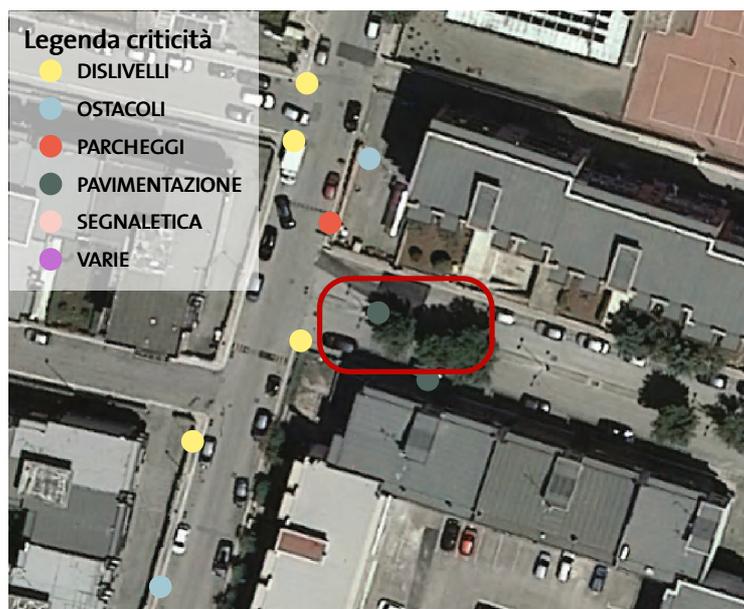
Categoria: PAVIMENTAZIONE  
Presenza di marciapiedi di dimensioni trasversali non adeguate al passaggio degli utenti.

Realizzazione a fianco del percorso esistente, di una nuova pavimentazione pedonale, identica alla preesistente, aumentando la larghezza complessiva del percorso. Per consentirne l'uso da parte di persone in carrozzina, la larghezza minima dovrà essere di cm. 90/120. La superficie calpestabile sarà compatta ed omogenea. Le fugature prive di risalti e non superiori a cm. 0,5. La pendenza trasversale nel suo complesso non dovrà superare l'1%.

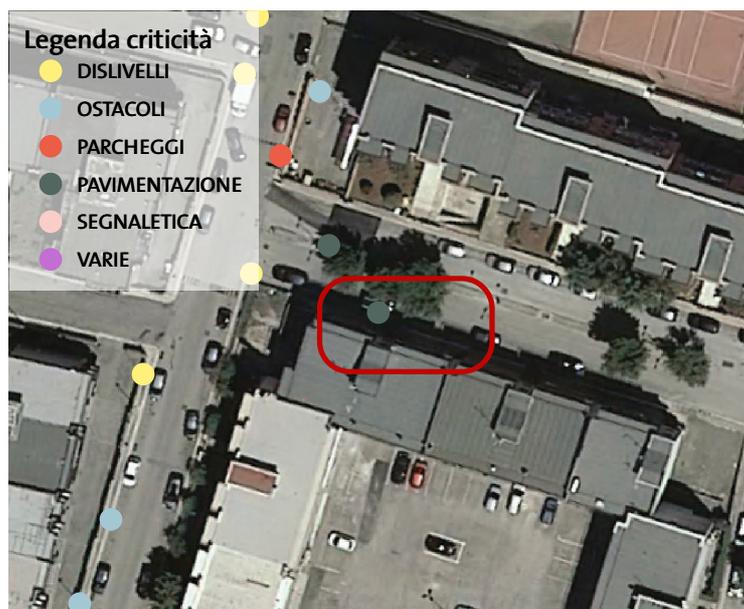
Categoria: PAVIMENTAZIONE  
Presenza di marciapiedi di dimensioni trasversali non adeguate al passaggio degli utenti.

Realizzazione a fianco del percorso esistente, di una nuova pavimentazione pedonale, identica alla preesistente, aumentando la larghezza complessiva del percorso. Per consentirne l'uso da parte di persone in carrozzina, la larghezza minima dovrà essere di cm. 90/120. La superficie calpestabile sarà compatta ed omogenea. Le fugature prive di risalti e non superiori a cm. 0,5. La pendenza trasversale nel suo complesso non dovrà superare l'1%.

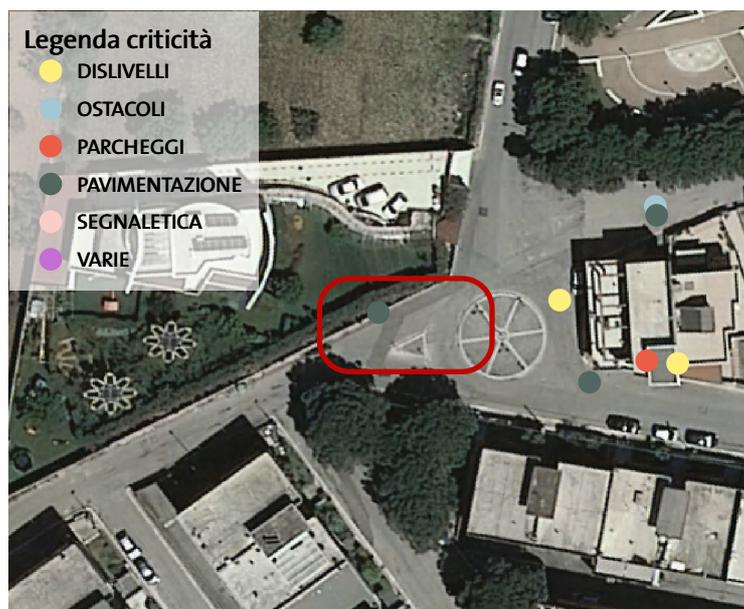
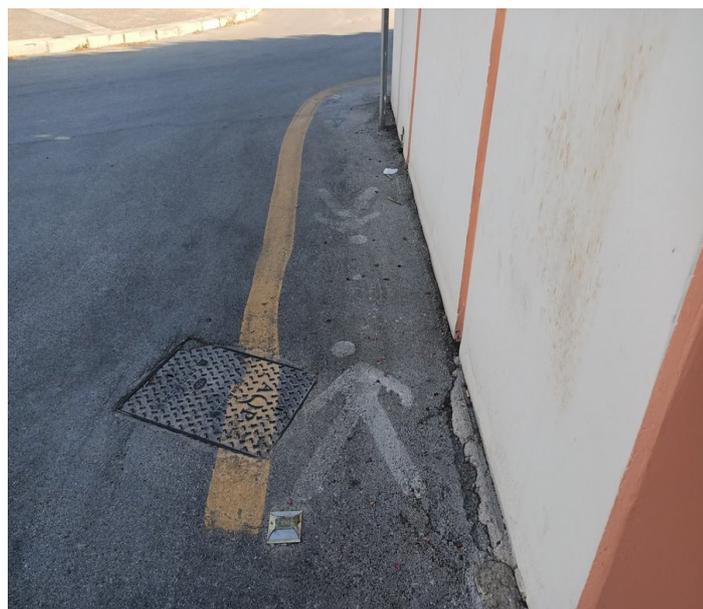
Categoria: PAVIMENTAZIONE  
Presenza di marciapiedi di dimensioni trasversali non adeguate al passaggio degli utenti.

Realizzazione a fianco del percorso esistente, di una nuova pavimentazione pedonale, identica alla preesistente, aumentando la larghezza complessiva del percorso. Per consentirne l'uso da parte di persone in carrozzina, la larghezza minima dovrà essere di cm. 90/120. La superficie calpestabile sarà compatta ed omogenea. Le fugature prive di risalti e non superiori a cm. 0,5. La pendenza trasversale nel suo complesso non dovrà superare l'1%.

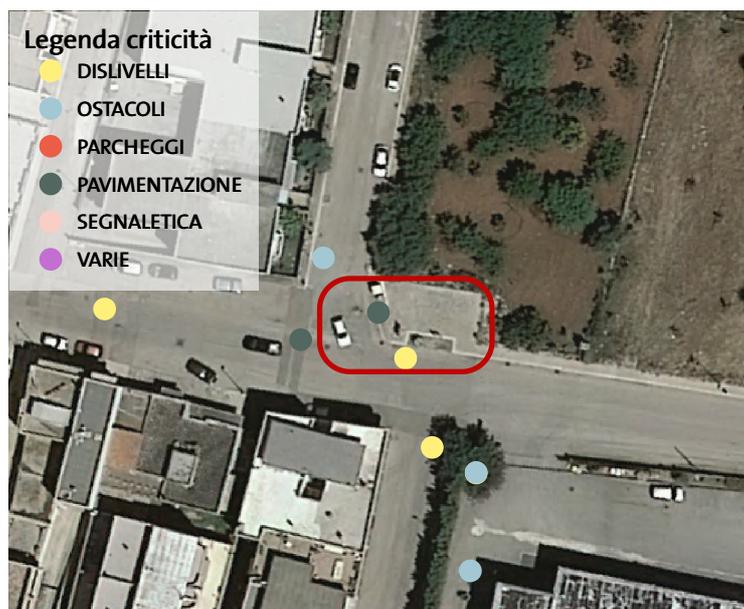
Categoria: PAVIMENTAZIONE  
Presenza di marciapiedi di dimensioni trasversali non adeguate al passaggio degli utenti.

Realizzazione a fianco del percorso esistente, di una nuova pavimentazione pedonale, identica alla preesistente, aumentando la larghezza complessiva del percorso. Per consentirne l'uso da parte di persone in carrozzina, la larghezza minima dovrà essere di cm. 90/120. La superficie calpestabile sarà compatta ed omogenea. Le fugature prive di risalti e non superiori a cm. 0,5. La pendenza trasversale nel suo complesso non dovrà superare l'1%.

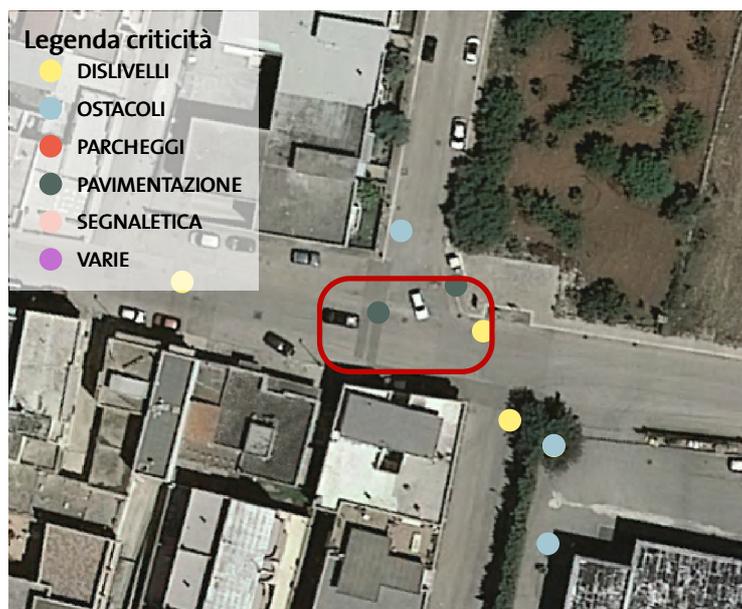
Categoria: PAVIMENTAZIONE  
Presenza di marciapiedi di dimensioni trasversali non adeguate al passaggio degli utenti.

Realizzazione a fianco del percorso esistente, di una nuova pavimentazione pedonale, identica alla preesistente, aumentando la larghezza complessiva del percorso. Per consentirne l'uso da parte di persone in carrozzina, la larghezza minima dovrà essere di cm. 90/120. La superficie calpestabile sarà compatta ed omogenea. Le fugature prive di risalti e non superiori a cm. 0,5. La pendenza trasversale nel suo complesso non dovrà superare l'1%.

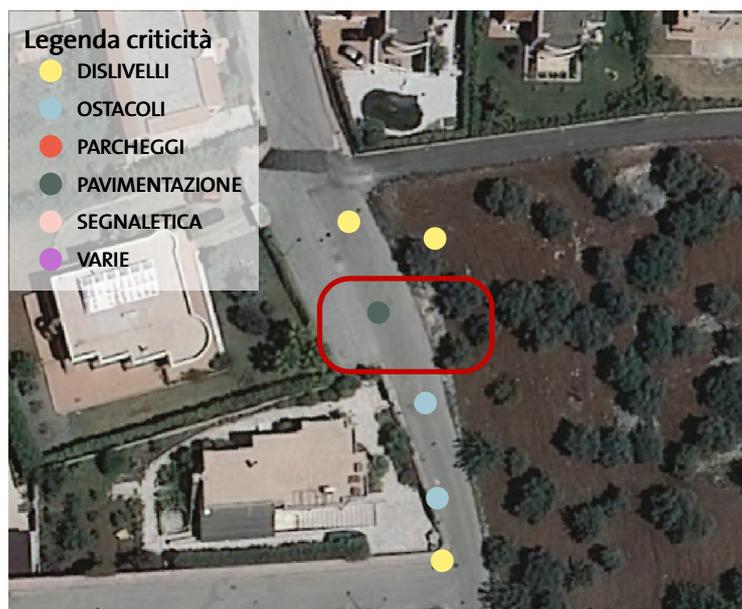
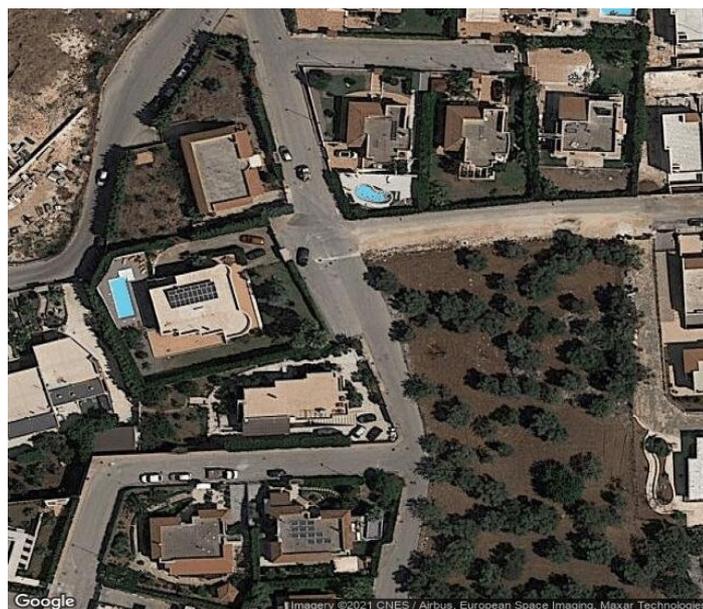
Categoria: PAVIMENTAZIONE  
Assenza di marciapiede e/o di percorso pedonale atto a consentire il camminamento in sicurezza, con adeguate protezioni dal flusso veicolare.

Realizzazione di una nuova pavimentazione pedonale. Per consentirne l'uso da parte di persone in carrozzina, la larghezza minima dovrà essere di cm. 90/120. La superficie calpestabile sarà compatta ed omogenea. Le fugature prive di risalti e non superiori a cm. 0,5. La pendenza trasversale nel suo complesso non dovrà superare l'1%. L'intervento dovrà essere comprensivo di eventuali sottofondi necessari per garantire la stabilità dell'infrastruttura nel tempo. Sarà necessario valutare l'intervento in funzione della sezione stradale trasversale complessiva, della tipologia di flusso veicolare, della presenza di parcheggi e della possibilità di rimozione degli stessi.

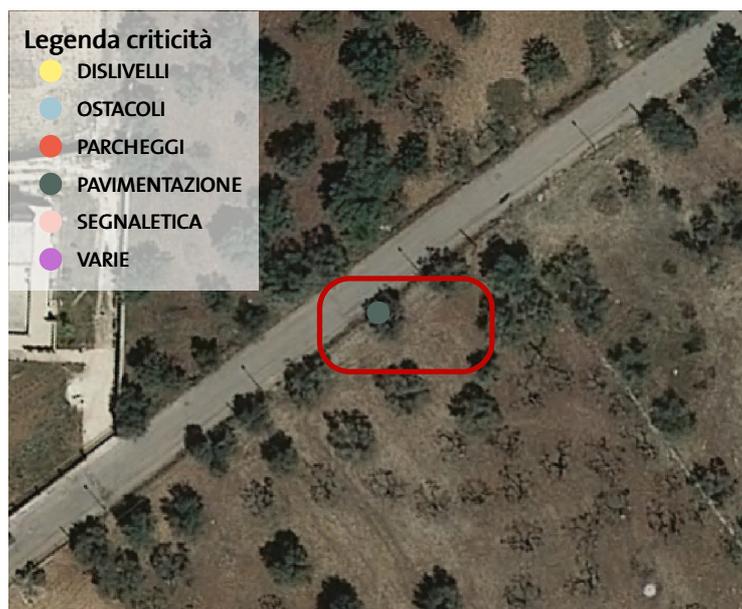
Categoria: PAVIMENTAZIONE  
Assenza di marciapiede e/o di percorso pedonale atto a consentire il camminamento in sicurezza, con adeguate protezioni dal flusso veicolare.

Realizzazione di una nuova pavimentazione pedonale. Per consentirne l'uso da parte di persone in carrozzina, la larghezza minima dovrà essere di cm. 90/120. La superficie calpestabile sarà compatta ed omogenea. Le fugature prive di risalti e non superiori a cm. 0,5. La pendenza trasversale nel suo complesso non dovrà superare l'1%. L'intervento dovrà essere comprensivo di eventuali sottofondi necessari per garantire la stabilità dell'infrastruttura nel tempo. Sarà necessario valutare l'intervento in funzione della sezione stradale trasversale complessiva, della tipologia di flusso veicolare, della presenza di parcheggi e della possibilità di rimozione degli stessi.

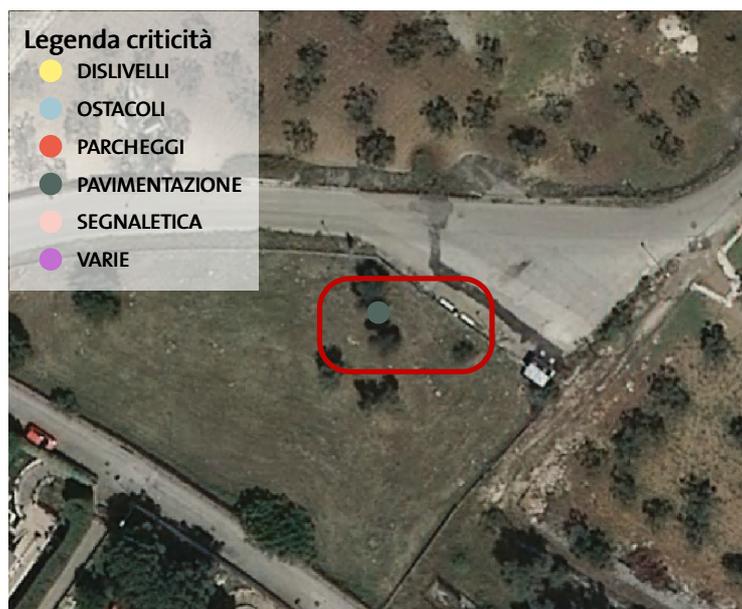
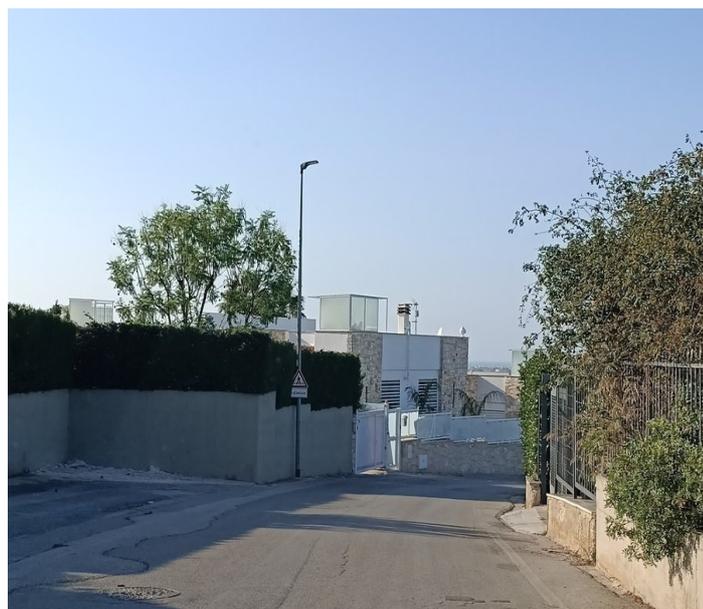
Categoria: PAVIMENTAZIONE  
Assenza di marciapiede e/o di percorso pedonale atto a consentire il camminamento in sicurezza, con adeguate protezioni dal flusso veicolare.

Realizzazione di una nuova pavimentazione pedonale. Per consentirne l'uso da parte di persone in carrozzina, la larghezza minima dovrà essere di cm. 90/120. La superficie calpestabile sarà compatta ed omogenea. Le fugature prive di risalti e non superiori a cm. 0,5. La pendenza trasversale nel suo complesso non dovrà superare l'1%. L'intervento dovrà essere comprensivo di eventuali sottofondi necessari per garantire la stabilità dell'infrastruttura nel tempo. Sarà necessario valutare l'intervento in funzione della sezione stradale trasversale complessiva, della tipologia di flusso veicolare, della presenza di parcheggi e della possibilità di rimozione degli stessi.

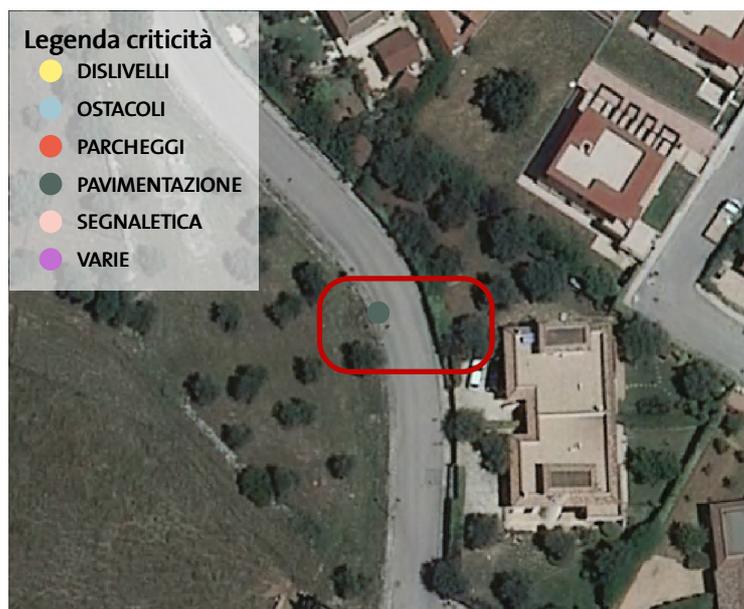
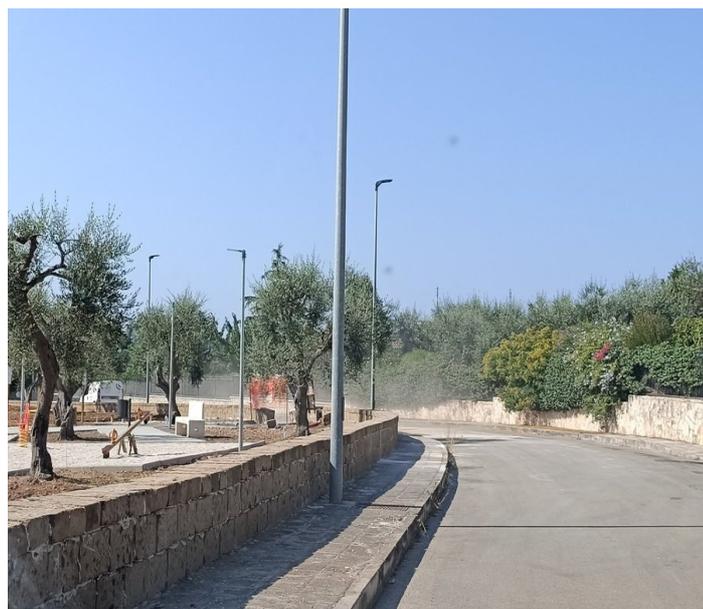
Categoria: PAVIMENTAZIONE  
Presenza di marciapiedi di dimensioni trasversali non adeguate al passaggio degli utenti.

Realizzazione a fianco del percorso esistente, di una nuova pavimentazione pedonale, identica alla preesistente, aumentando la larghezza complessiva del percorso. Per consentirne l'uso da parte di persone in carrozzina, la larghezza minima dovrà essere di cm. 90/120. La superficie calpestabile sarà compatta ed omogenea. Le fugature prive di risalti e non superiori a cm. 0,5. La pendenza trasversale nel suo complesso non dovrà superare l'1%.

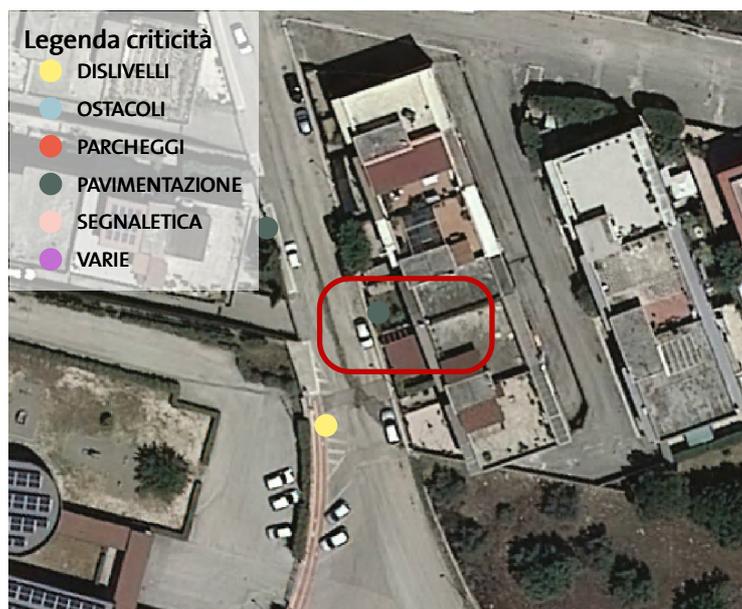
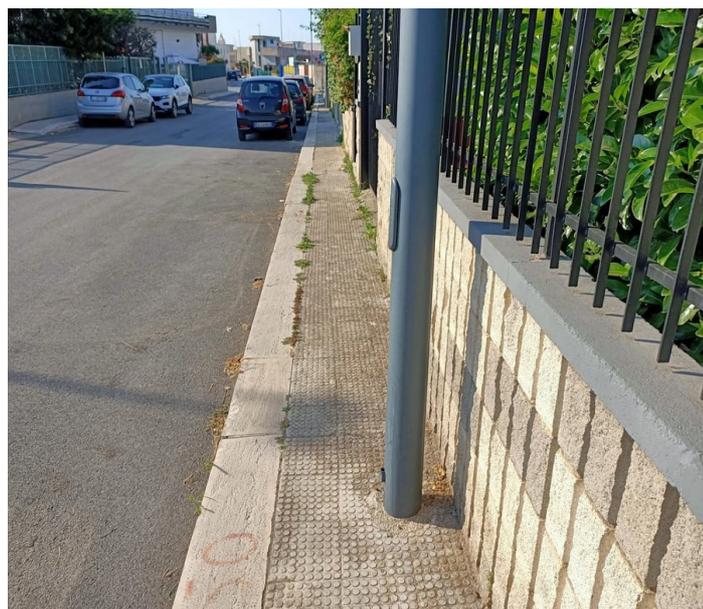
Categoria: PAVIMENTAZIONE  
Presenza di marciapiedi di dimensioni trasversali non adeguate al passaggio degli utenti.

Realizzazione a fianco del percorso esistente, di una nuova pavimentazione pedonale, identica alla preesistente, aumentando la larghezza complessiva del percorso. Per consentirne l'uso da parte di persone in carrozzina, la larghezza minima dovrà essere di cm. 90/120. La superficie calpestabile sarà compatta ed omogenea. Le fugature prive di risalti e non superiori a cm. 0,5. La pendenza trasversale nel suo complesso non dovrà superare l'1%.

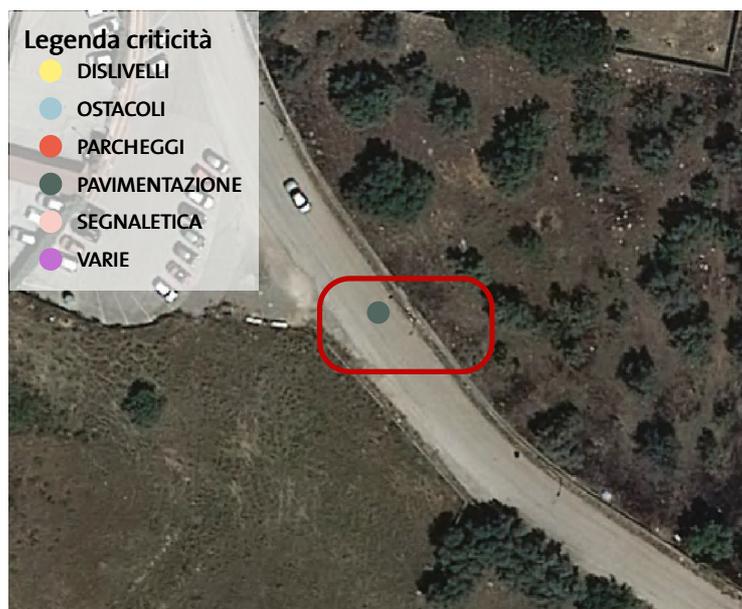
Categoria: PAVIMENTAZIONE  
Assenza di marciapiede e/o di percorso pedonale atto a consentire il camminamento in sicurezza, con adeguate protezioni dal flusso veicolare.

Realizzazione di una nuova pavimentazione pedonale. Per consentirne l'uso da parte di persone in carrozzina, la larghezza minima dovrà essere di cm. 90/120. La superficie calpestabile sarà compatta ed omogenea. Le fugature prive di risalti e non superiori a cm. 0,5. La pendenza trasversale nel suo complesso non dovrà superare l'1%. L'intervento dovrà essere comprensivo di eventuali sottofondi necessari per garantire la stabilità dell'infrastruttura nel tempo. Sarà necessario valutare l'intervento in funzione della sezione stradale trasversale complessiva, della tipologia di flusso veicolare, della presenza di parcheggi e della possibilità di rimozione degli stessi.
