Comune di  
**CELLAMARE**  
Città Metropolitana di Bari

# PIANO PER L'ELIMINAZIONE DELLE BARRIERE ARCHITETTONICHE

ELAB.  
**ALL.1**

**SCHEDE AMBITO URBANO**

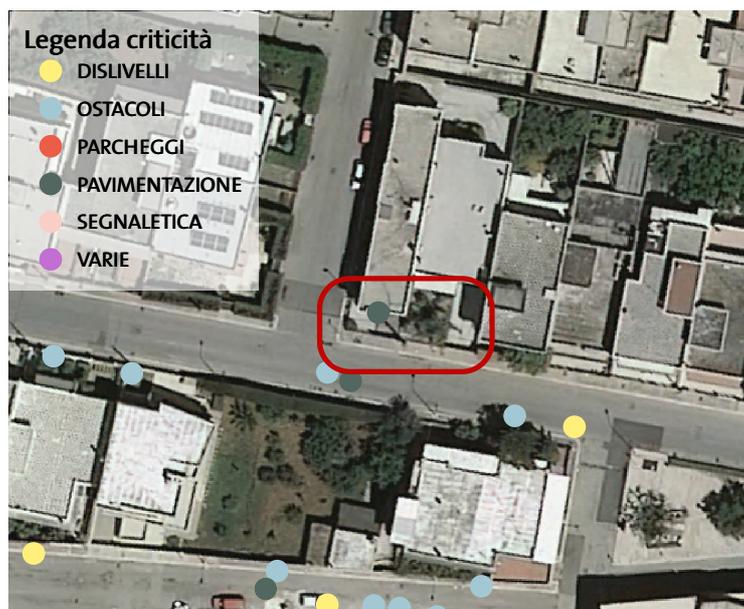
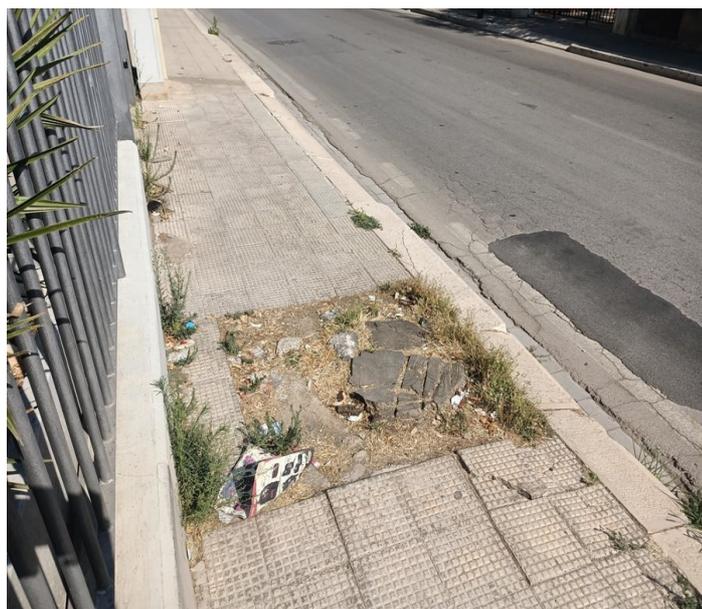
Codice Punto: 826629

Categoria: PAVIMENTAZIONE  
Presenza di sconessioni, buche isolate, deformazioni della  
pavimentazione esistente, assenza di porzioni di essa.

Adeguamento della pavimentazione dissestata tramite rimozione delle piastrelle ammalorate e sostituzione delle stesse fino a rendere il piano di calpestio complanare e raccordato adeguatamente alla pavimentazione esistente. Rimozione di porzione di pavimentazione esistente compreso il massetto di allettamento. Posa della pavimentazione su nuovo massetto sino ad ottenere un piano calpestabile complanare.

Costo unitario: 60€/mq  
Costo intervento/i valutati: 60 €

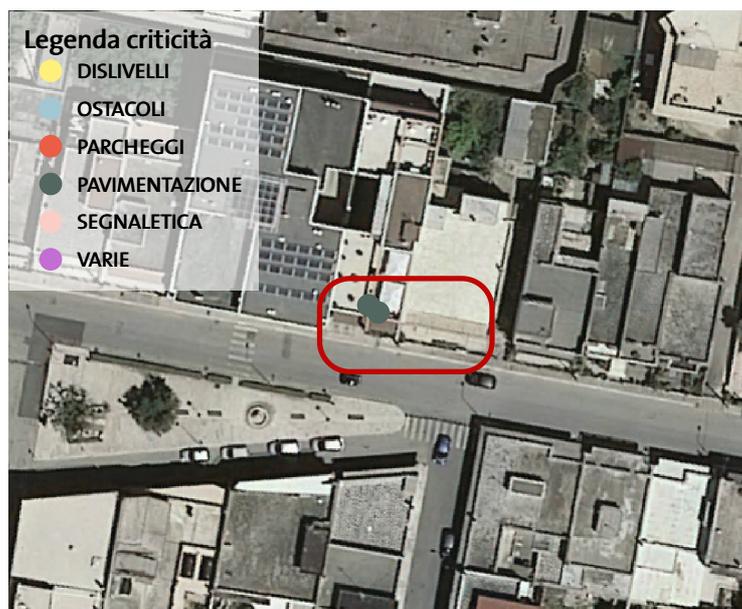
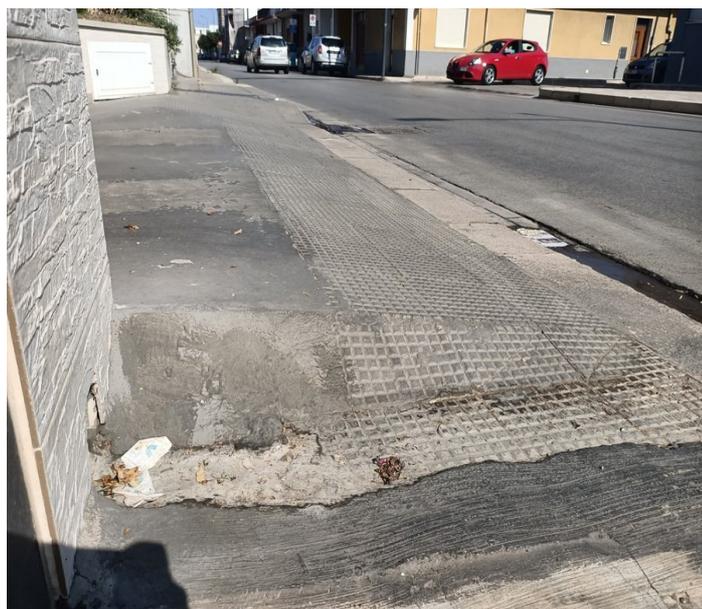
Codice Punto: 826630

Categoria: PAVIMENTAZIONE  
Rampa assente

Raccordo del percorso attraverso la creazione, con asporto/riporto di materiale, di rampa di lunghezza sufficiente ad ottenere una pendenza non superiore al 5% e di larghezza di almeno cm 100. Quando la differenza di quota fra i due piani (pedonale e carrabile) è maggiore di cm 20, si suggerisce di corredarla con cordolo battiruota o elemento di medesima risposta funzionale, nonché di corrimano, su almeno uno dei lati, visivamente percepibile alle persone ipovedenti. Si preferisce l'utilizzo di rampe realizzate mediante blocchi prefabbricati. Demolizione di porzione di marciapiede utile all'inserimento della rampa (in opera o prefabbrica)

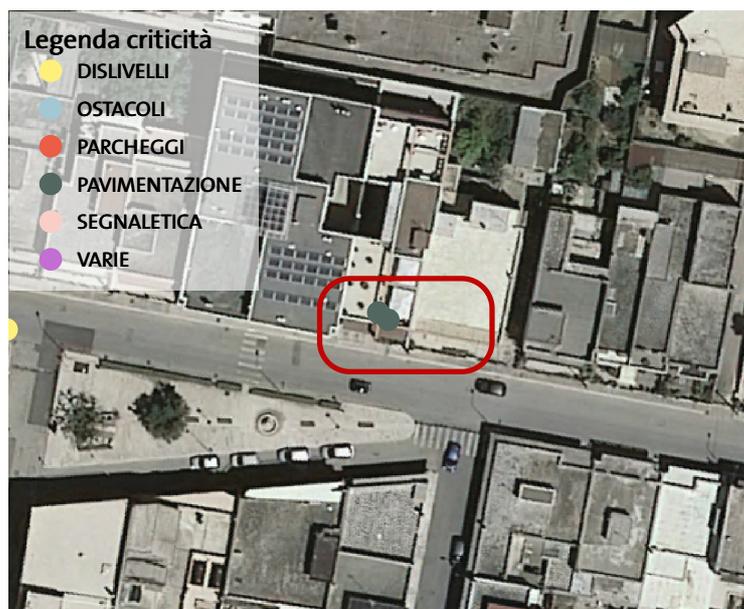
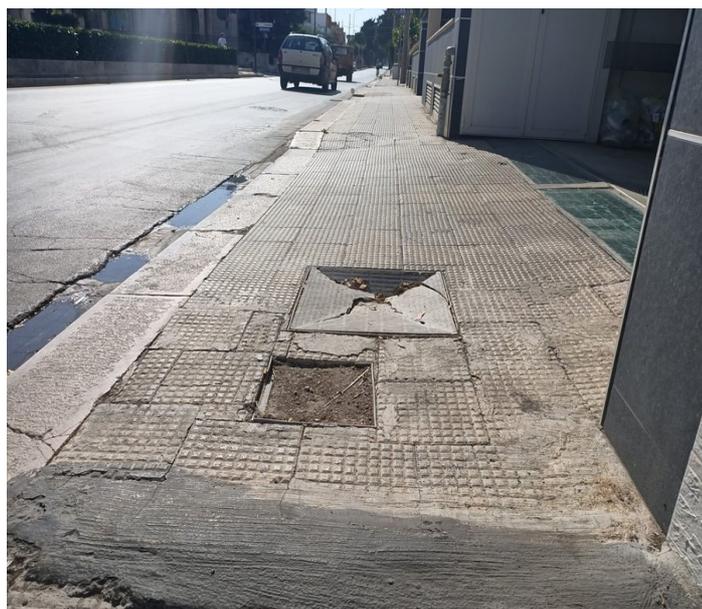
Codice Punto: 826631

Categoria: PAVIMENTAZIONE  
Presenza di griglie o chiusini non complanari o posizionati non correttamente

Messa in quota dei chiusini e griglie: tramite asporto della pavimentazione esistente e riposizionamento del manufatto a quota adeguata alla pavimentazione circostante, realizzazione raccordo con stesura del tappetino d'usura o pavimentazione tale da rendere il piano di calpestio perfettamente complanare. I grigliati sia per aerazione di ambienti interrati che per raccolta delle acque, utilizzati nei calpestii, debbono avere maglie con vuoti non attraversabili da una sfera di diametro uguale o superiore a 2 cm; se realizzati a elementi paralleli devono comunque essere posti con gli elementi ortogonali al verso di marcia prevalente e devono essere tali da non costituire ostacolo o pericolo, rispetto a ruote, bastoni di sostegno, e simili. Messa in quota di chiusini, pozzetti o ispezione, comprese opere murarie necessarie, raccolta, carico e trasporto a discarica (con pagamento indennità relativa) del materiale di risulta, sbarramento e segnaletica di cantiere necessaria per ogni singolo chiusino

Costo unitario: 70€/cad  
Costo intervento/i valutati: 70 €

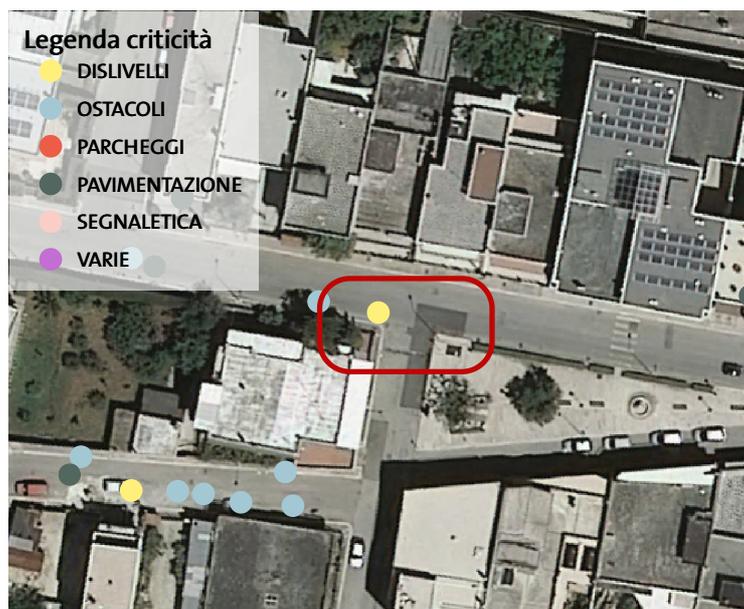
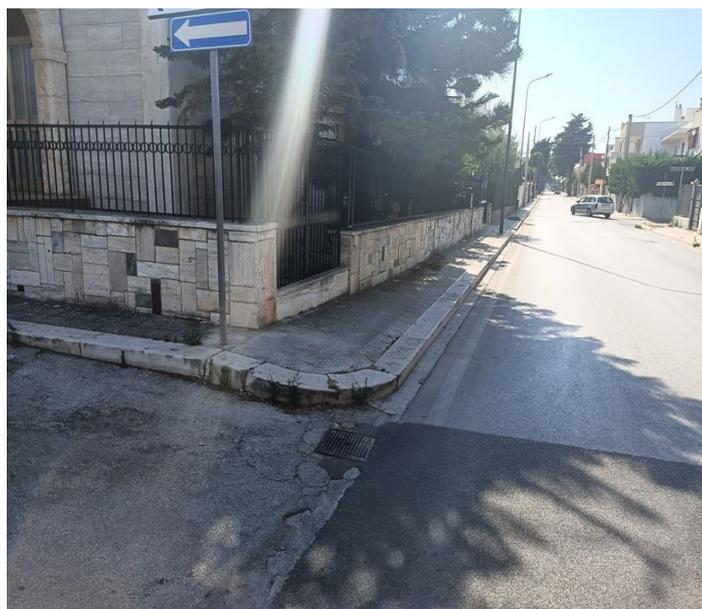
Codice Punto: 826634

Categoria: DISLIVELLI  
Rampa assente

Raccordo del percorso attraverso la creazione, con asporto/riporto di materiale, di rampa di lunghezza sufficiente ad ottenere una pendenza non superiore al 5% e di larghezza di almeno cm 100. Quando la differenza di quota fra i due piani (pedonale e carrabile) è maggiore di cm 20, si suggerisce di corredarla con cordolo battiruota o elemento di medesima risposta funzionale, nonché di corrimano, su almeno uno dei lati, visivamente percepibile alle persone ipovedenti. Si preferisce l'utilizzo di rampe realizzate mediante blocchi prefabbricati. Demolizione di porzione di marciapiede utile all'inserimento della rampa (in opera o prefabbrica)

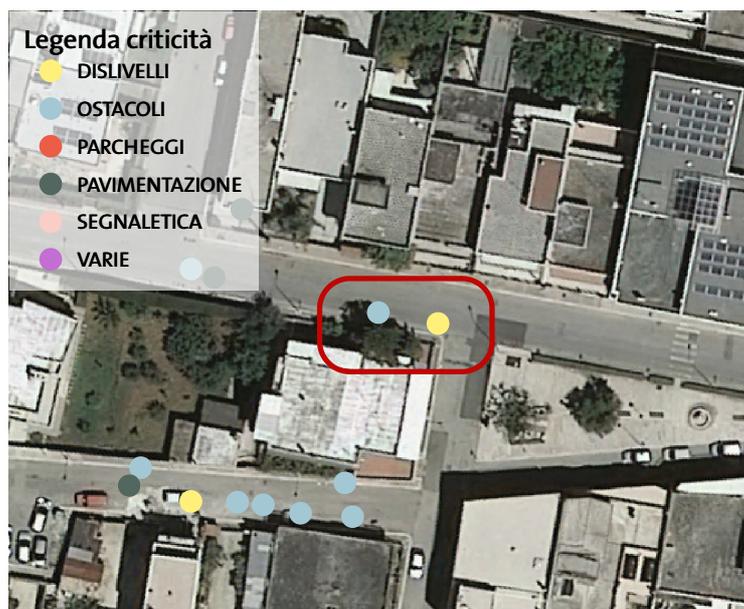
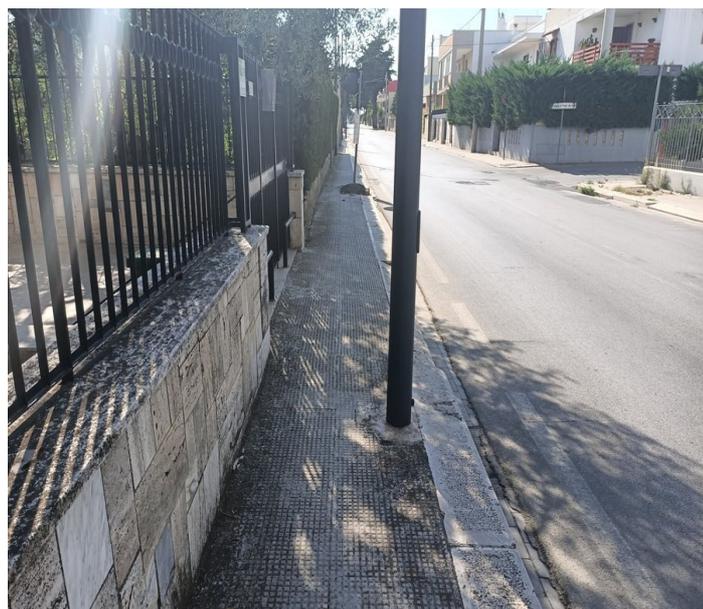
Codice Punto: 826636

Categoria: OSTACOLI  
Presenza di ostacoli che riducono lo spazio di  
camminamento

Eliminare o ricollocare l'ostacolo verso il margine esterno o interno, qualora possibile, del percorso pedonale in modo da non costituire intralcio per gli utenti. Gli ostacoli possono essere di diverso tipo e dimensione, dal semplice cestino al palo di pubblica illuminazione

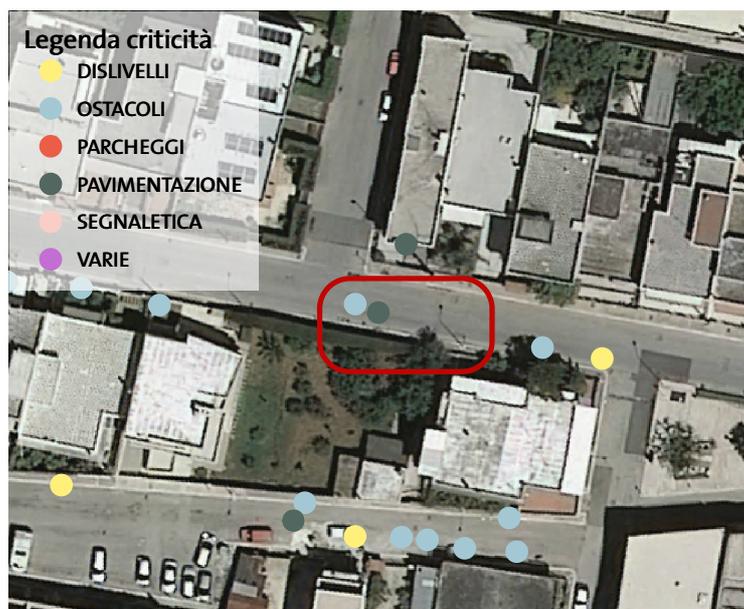
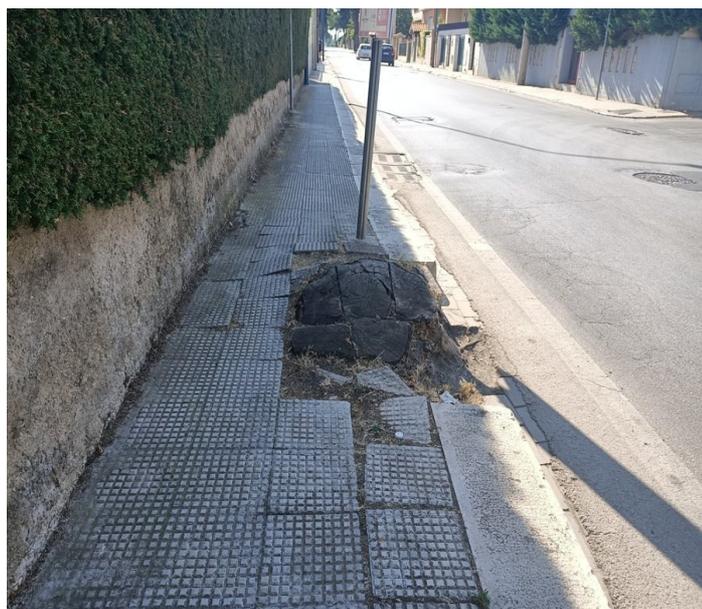
Categoria: PAVIMENTAZIONE  
Presenza di arbusti e/o vegetazione non adeguatamente  
sfalcata, tale da ostacolare e/o impedire il corretto utilizzo  
del camminamento (percorso pedonale, marciapiede)

Sfalcio della vegetazione con mezzo appropriato da parte di operatore specializzato, compresa la pulizia dell'area e conferimento in discarica dei residui vegetali. In presenza di arbusti lungo percorsi pedonali, camminamenti e/o marciapiedi si dovrà avere cura di sfalciare periodicamente la vegetazione in maniera tale da mantenere sempre sgombero il passaggio.

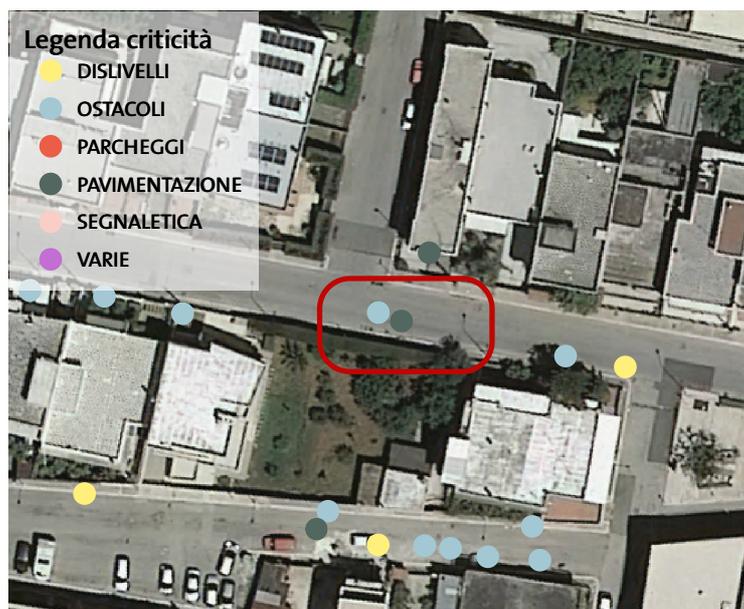
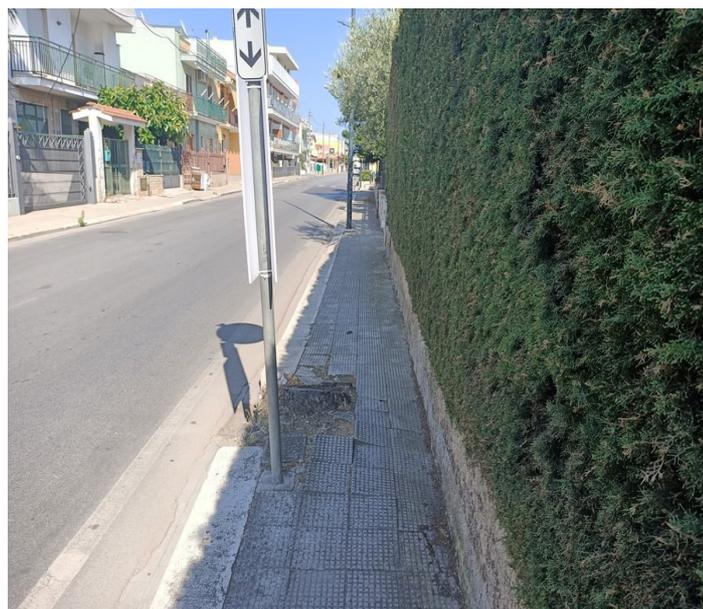
Categoria: OSTACOLI  
Presenza di ostacoli che riducono lo spazio di  
camminamento

Eliminare o ricollocare l'ostacolo verso il margine esterno o interno, qualora possibile, del percorso pedonale in modo da non costituire intralcio per gli utenti. Gli ostacoli possono essere di diverso tipo e dimensione, dal semplice cestino al palo di pubblica illuminazione

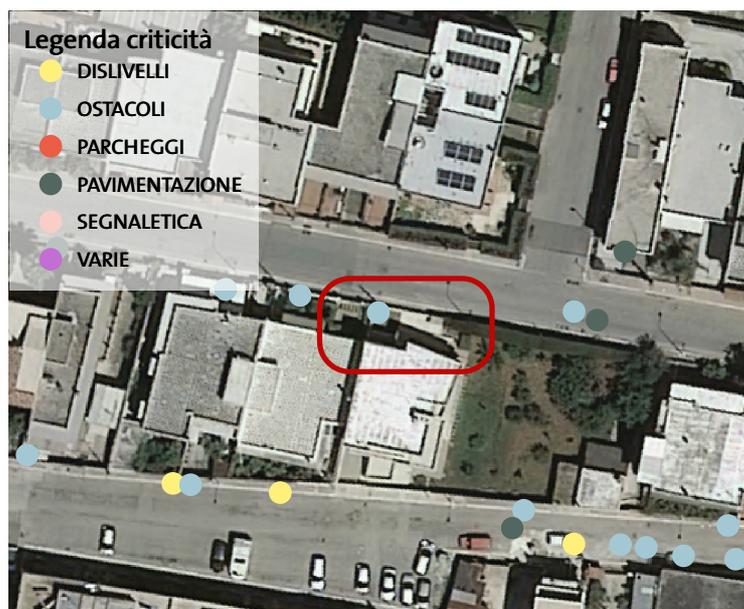
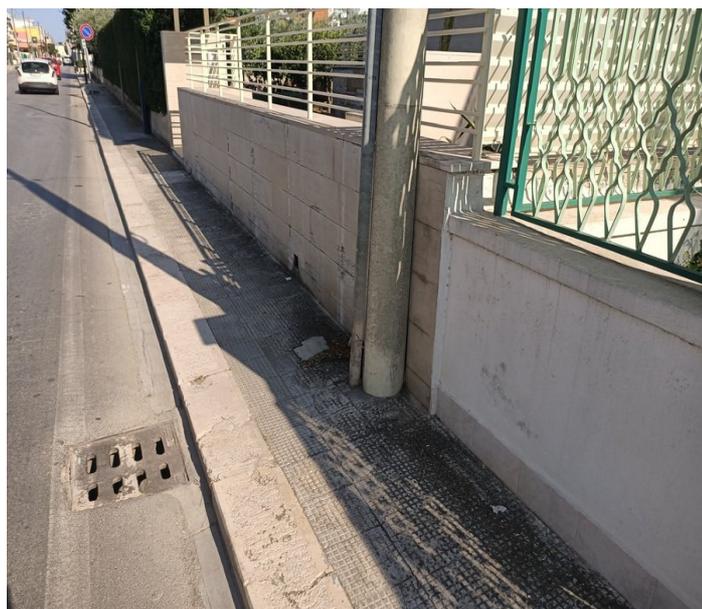
Categoria: OSTACOLI  
Presenza di ostacoli che riducono lo spazio di  
camminamento

Eliminare o ricollocare l'ostacolo verso il margine esterno o interno, qualora possibile, del percorso pedonale in modo da non costituire intralcio per gli utenti. Gli ostacoli possono essere di diverso tipo e dimensione, dal semplice cestino al palo di pubblica illuminazione

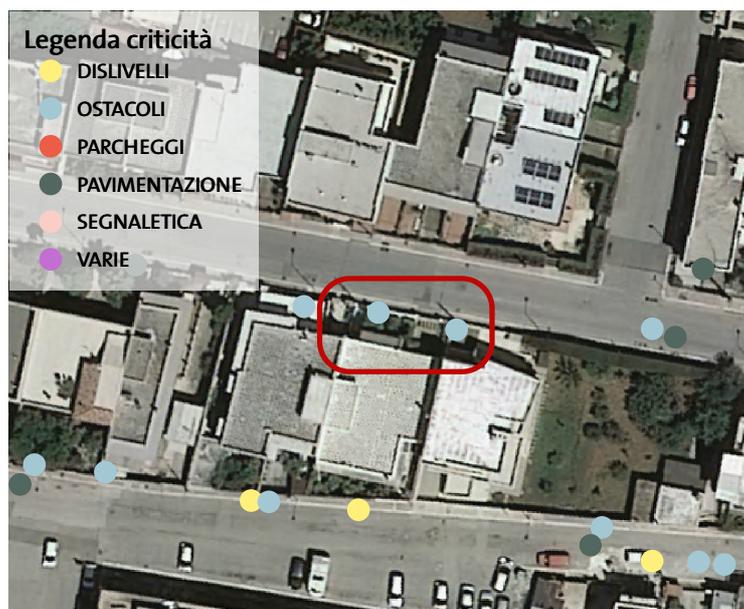
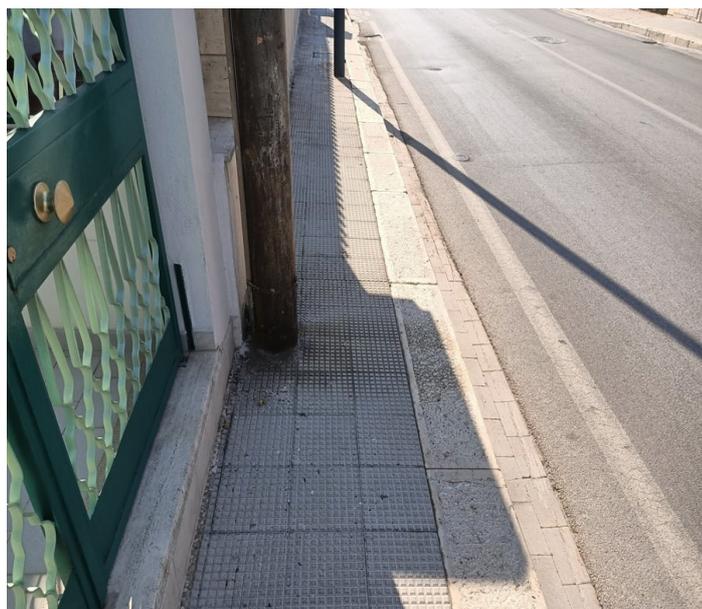
Categoria: OSTACOLI  
Presenza di ostacoli che riducono lo spazio di  
camminamento

Eliminare o ricollocare l'ostacolo verso il margine esterno o interno, qualora possibile, del percorso pedonale in modo da non costituire intralcio per gli utenti. Gli ostacoli possono essere di diverso tipo e dimensione, dal semplice cestino al palo di pubblica illuminazione

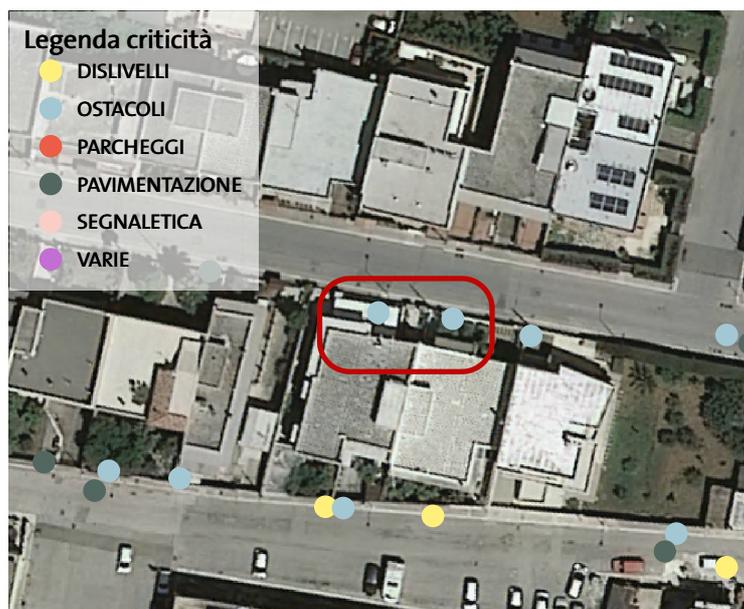
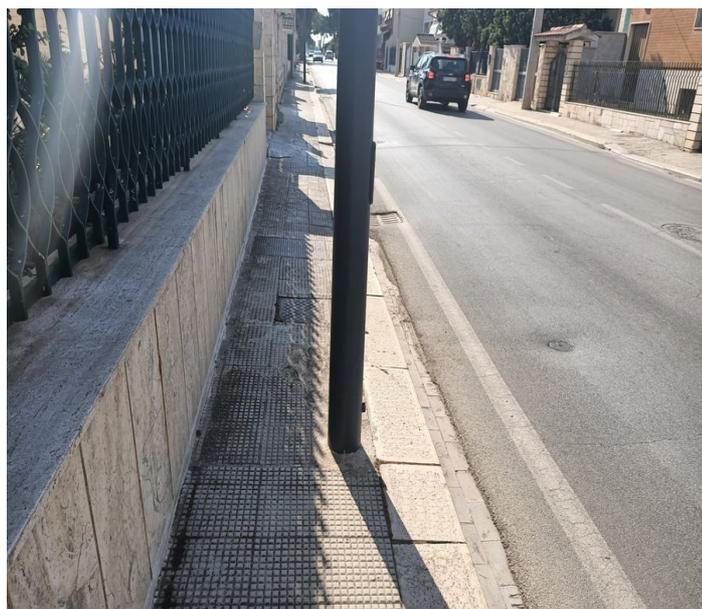
Categoria: OSTACOLI  
Presenza di ostacoli che riducono lo spazio di  
camminamento

Eliminare o ricollocare l'ostacolo verso il margine esterno o interno, qualora possibile, del percorso pedonale in modo da non costituire intralcio per gli utenti. Gli ostacoli possono essere di diverso tipo e dimensione, dal semplice cestino al palo di pubblica illuminazione

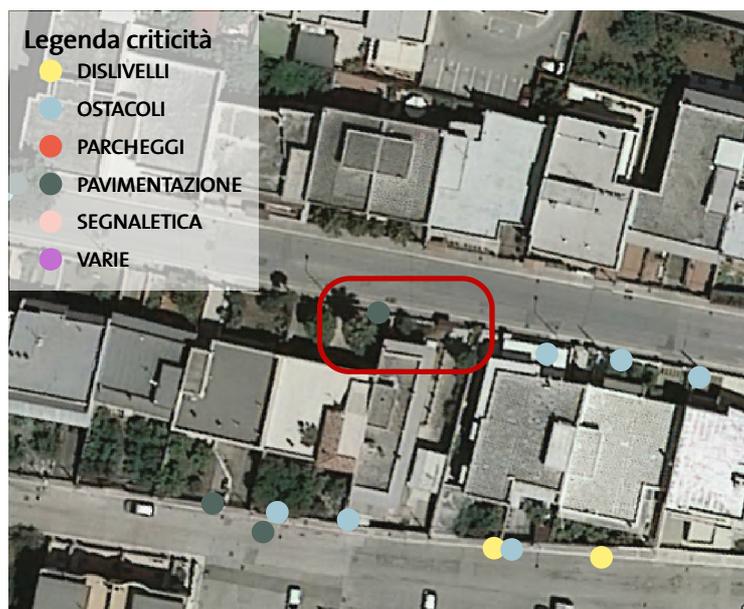
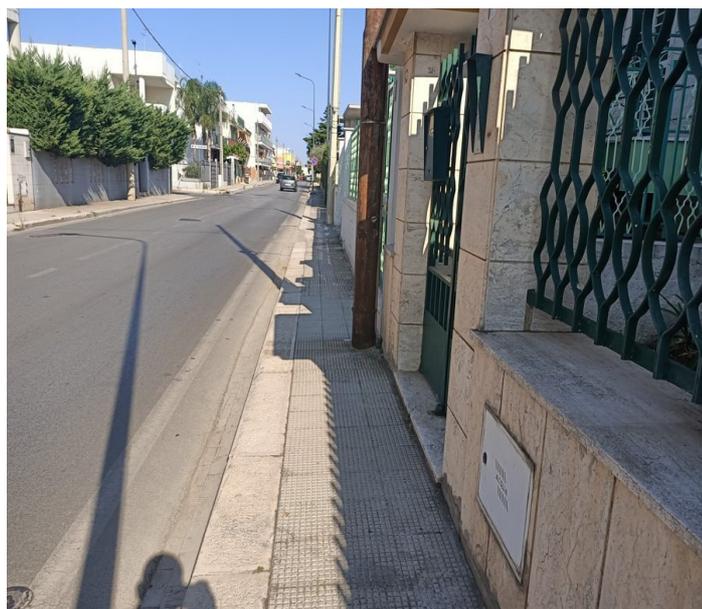
Categoria: PAVIMENTAZIONE  
Pendenza trasversale eccessiva

Demolizione e rifacimento di parte di pavimentazione esistente al fine di ottenere il piano di calpestio con pendenza trasversale non superiore all'1%.  
Rimozione e riposizionamento in quota di cordoli, demolizione di pavimentazione esistente e realizzazione di nuovo piano di calpestio con pendenze idonee

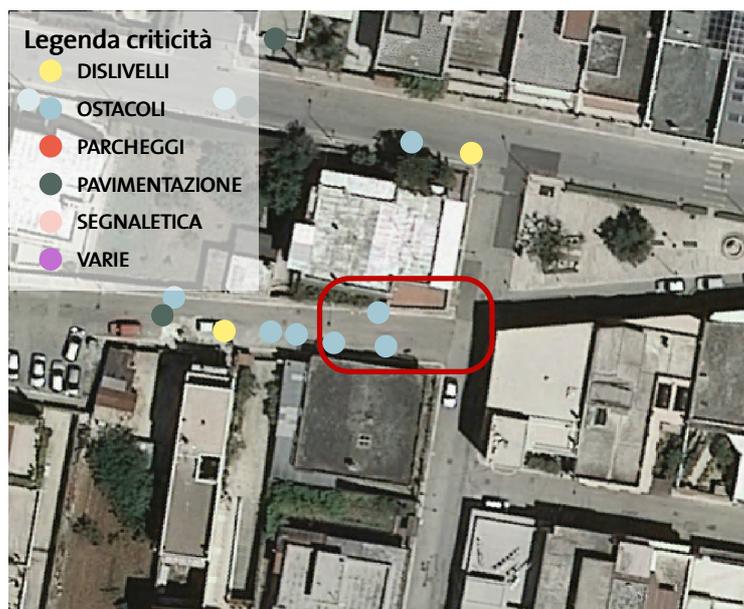
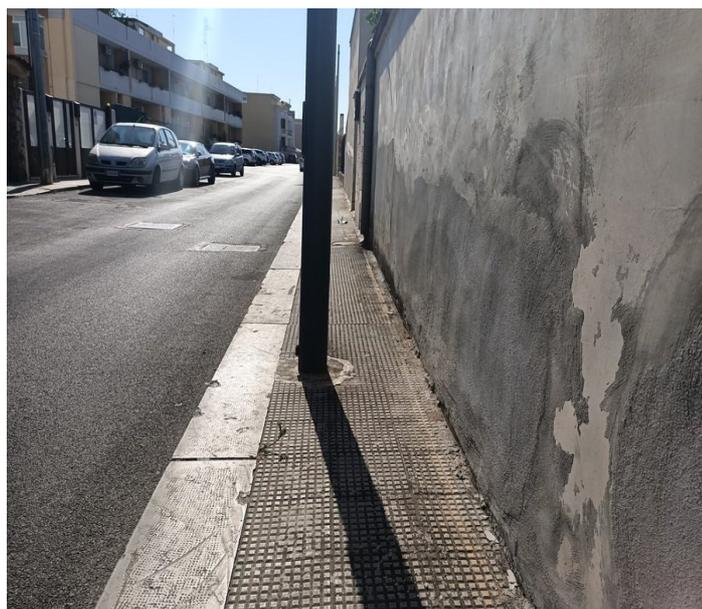
Categoria: OSTACOLI  
Presenza di ostacoli che riducono lo spazio di  
camminamento

Eliminare o ricollocare l'ostacolo verso il margine esterno o interno, qualora possibile, del percorso pedonale in modo da non costituire intralcio per gli utenti. Gli ostacoli possono essere di diverso tipo e dimensione, dal semplice cestino al palo di pubblica illuminazione

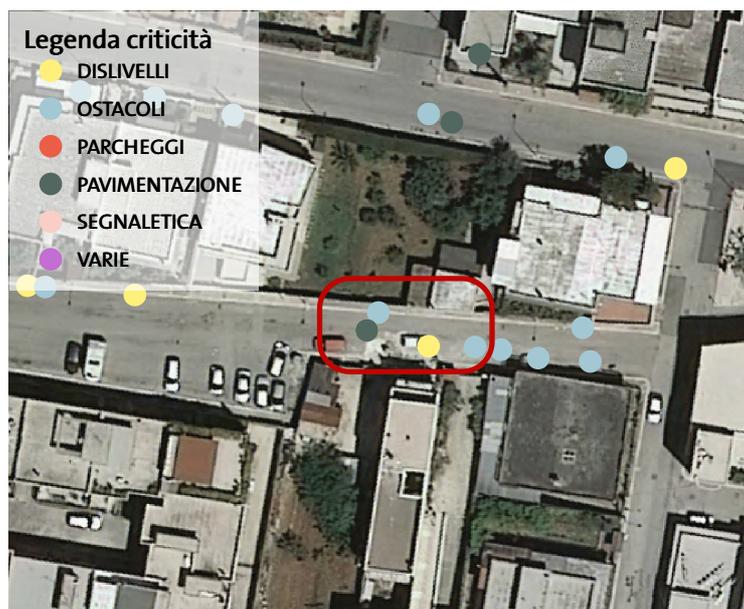
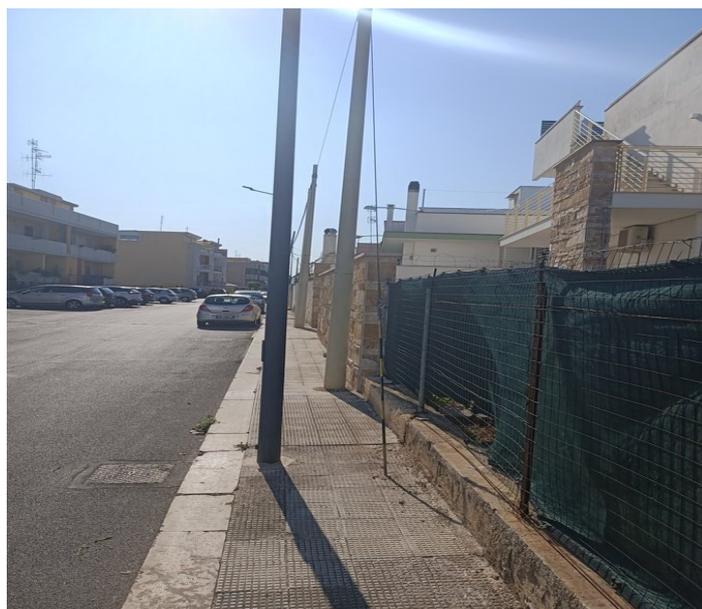
Categoria: OSTACOLI  
Presenza di ostacoli che riducono lo spazio di  
camminamento

Eliminare o ricollocare l'ostacolo verso il margine esterno o interno, qualora possibile, del percorso pedonale in modo da non costituire intralcio per gli utenti. Gli ostacoli possono essere di diverso tipo e dimensione, dal semplice cestino al palo di pubblica illuminazione

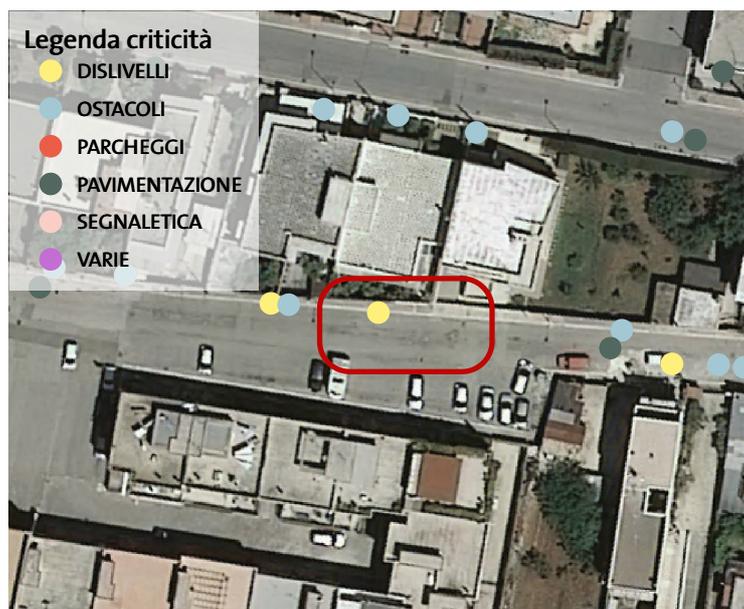
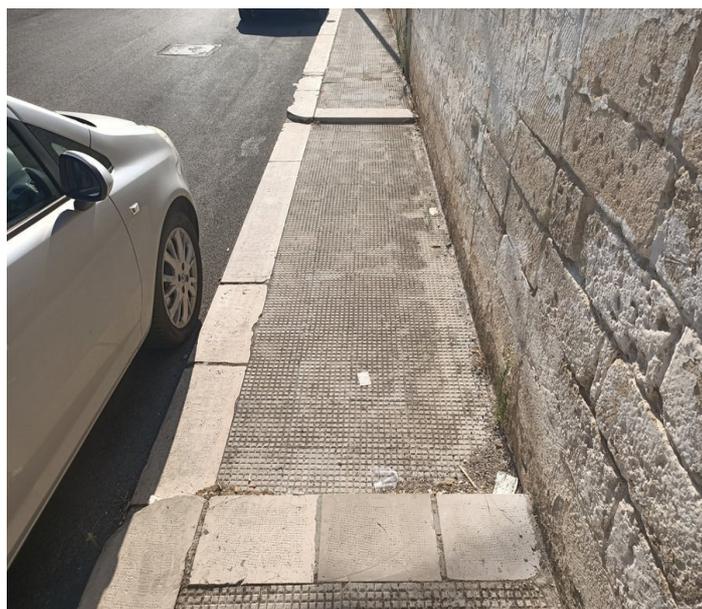
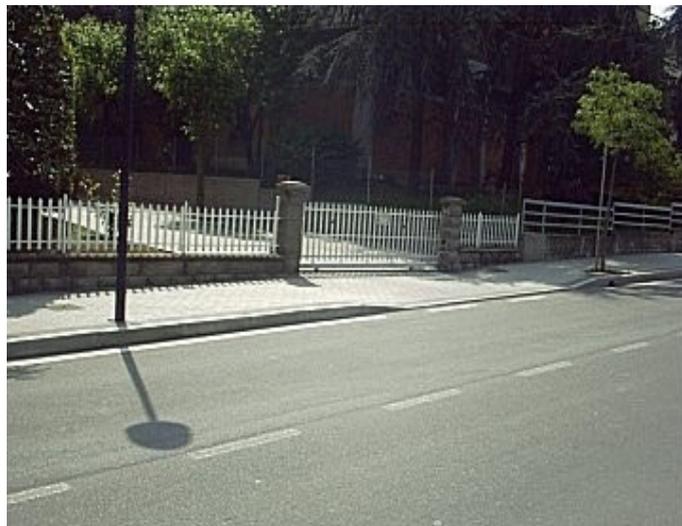
Localizzazione (coordinate WGS84):  
41.0208574, 16.9241386  
Viabilità principale

Categoria: DISLIVELLI  
Rampa assente o non idonea

Scivolo rettilineo con doppia rampa a piano inclinato (pendenza max 8%). L'adozione della doppia rampa collocata nel senso longitudinale rispetto alla direzione del percorso permette di raccordare l'area pedonale con il passo carrabile che la interseca, oppure consente l'utilizzo di un attraversamento pedonale qualora il dislivello eccessivo fra l'area pedonale e l'area carrabile non consentano alle rampe di raggiungere pendenze a norma.

Demolizione di porzione di marciapiede utile all'inserimento della rampa (in opera o prefabbricata)

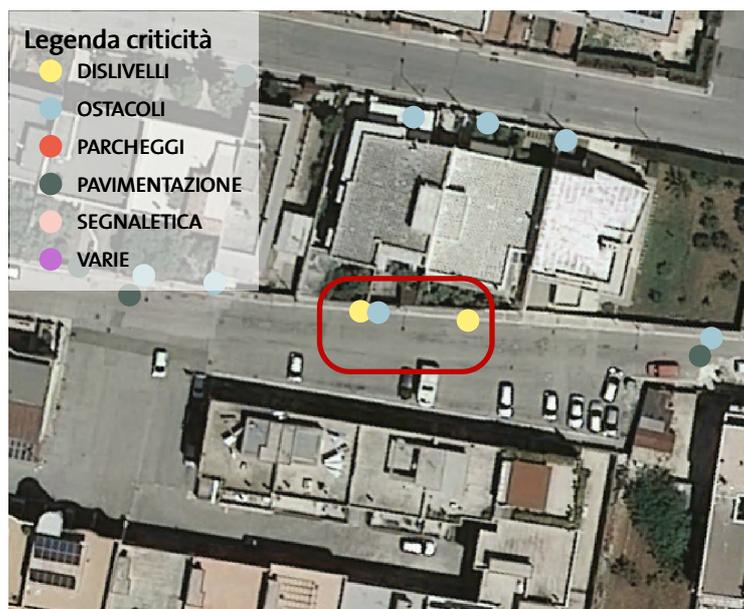
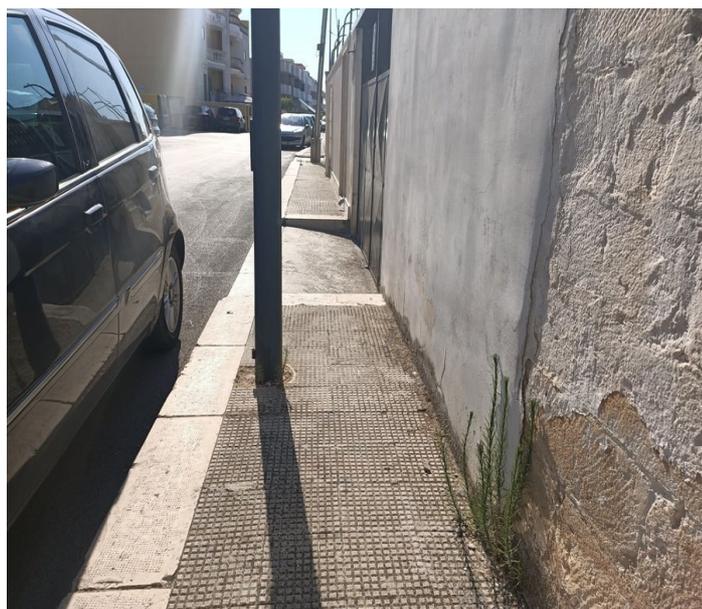
Codice Punto: 826646

Localizzazione (coordinate WGS84):  
41.02086916, 16.92399859  
Viabilità principale

Categoria: OSTACOLI  
Presenza di ostacoli che riducono lo spazio di  
camminamento

Eliminare o ricollocare l'ostacolo verso il margine esterno o interno, qualora possibile, del percorso pedonale in modo da non costituire intralcio per gli utenti. Gli ostacoli possono essere di diverso tipo e dimensione, dal semplice cestino al palo di pubblica illuminazione

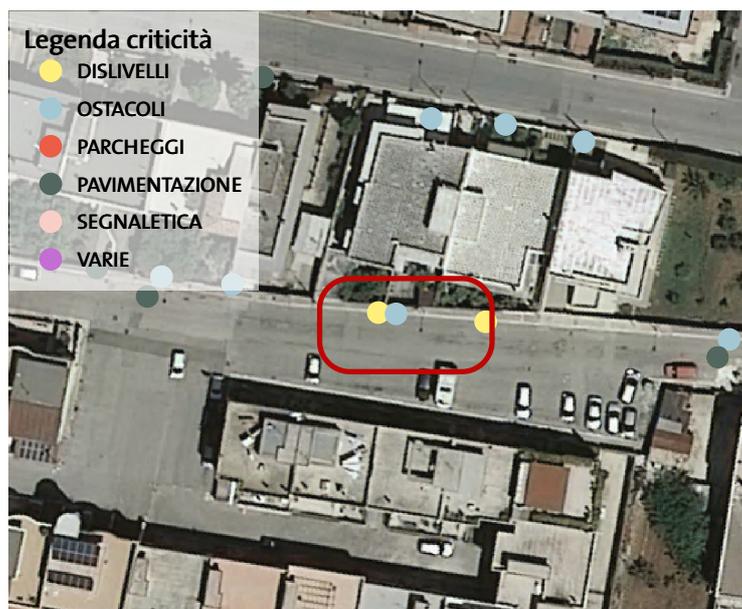
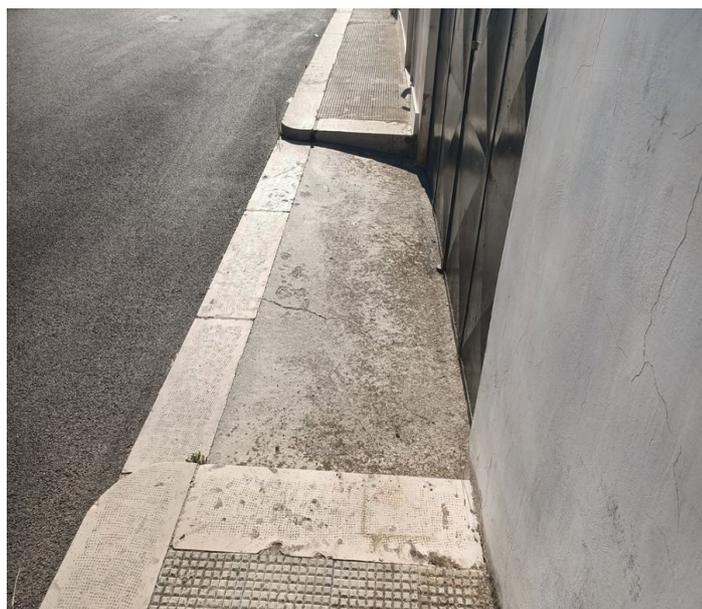
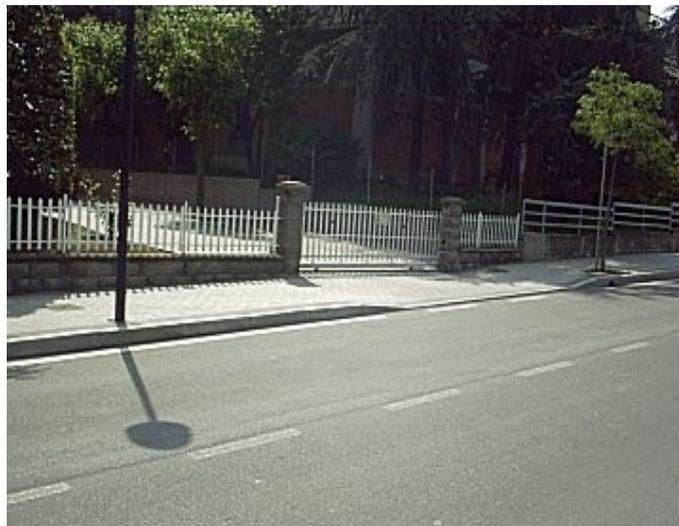
Codice Punto: 826647

Localizzazione (coordinate WGS84):  
41.0208712, 16.92397088  
Viabilità principale

Categoria: DISLIVELLI  
Rampa assente o non idonea

Scivolo rettilineo con doppia rampa a piano inclinato (pendenza max 8%). L'adozione della doppia rampa collocata nel senso longitudinale rispetto alla direzione del percorso permette di raccordare l'area pedonale con il passo carrabile che la interseca, oppure consente l'utilizzo di un attraversamento pedonale qualora il dislivello eccessivo fra l'area pedonale e l'area carrabile non consentano alle rampe di raggiungere pendenze a norma.

Demolizione di porzione di marciapiede utile all'inserimento della rampa (in opera o prefabbricata)

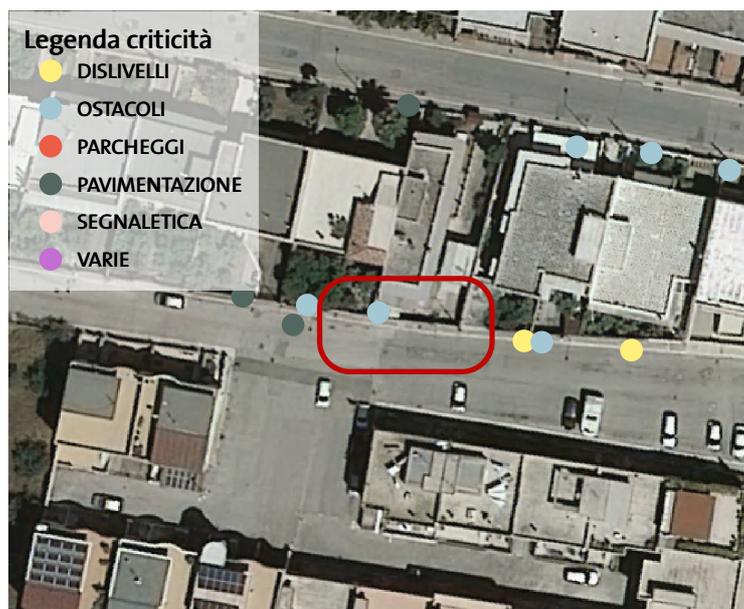
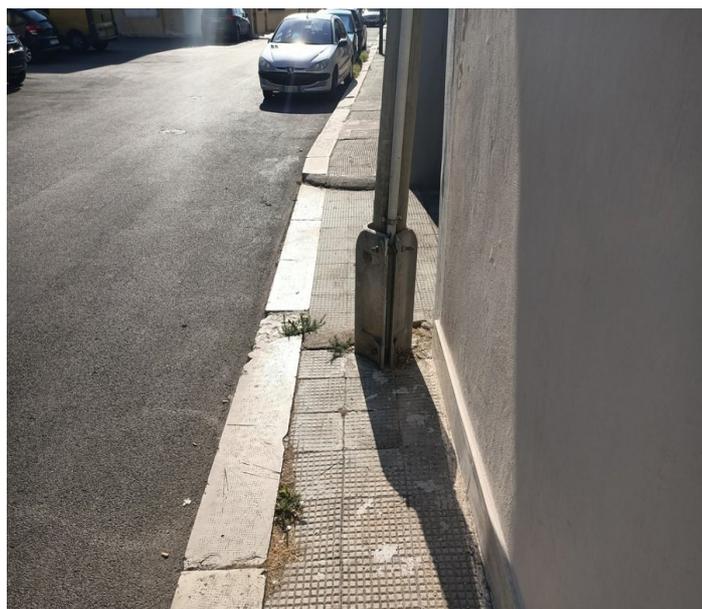
Localizzazione (coordinate WGS84):  
41.0209089, 16.92374378  
Viabilità principale

Categoria: OSTACOLI  
Presenza di ostacoli che riducono lo spazio di  
camminamento

Eliminare o ricollocare l'ostacolo verso il margine esterno o interno, qualora possibile, del percorso pedonale in modo da non costituire intralcio per gli utenti. Gli ostacoli possono essere di diverso tipo e dimensione, dal semplice cestino al palo di pubblica illuminazione

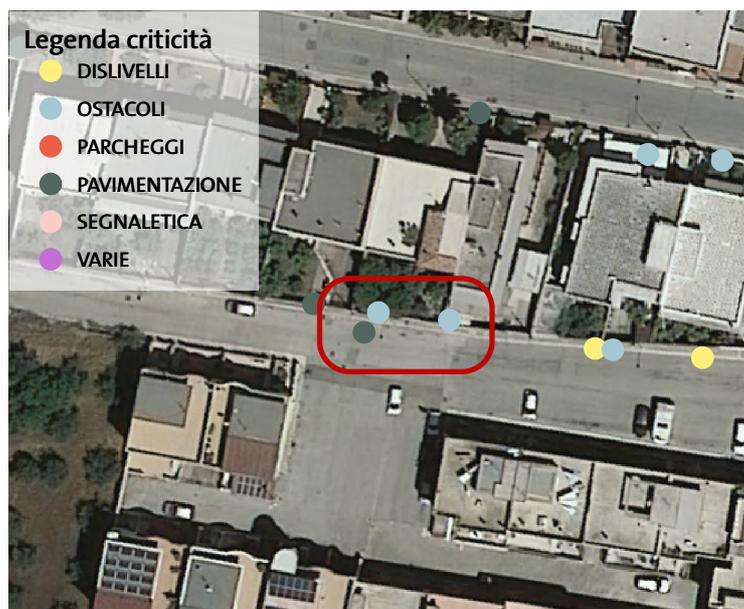
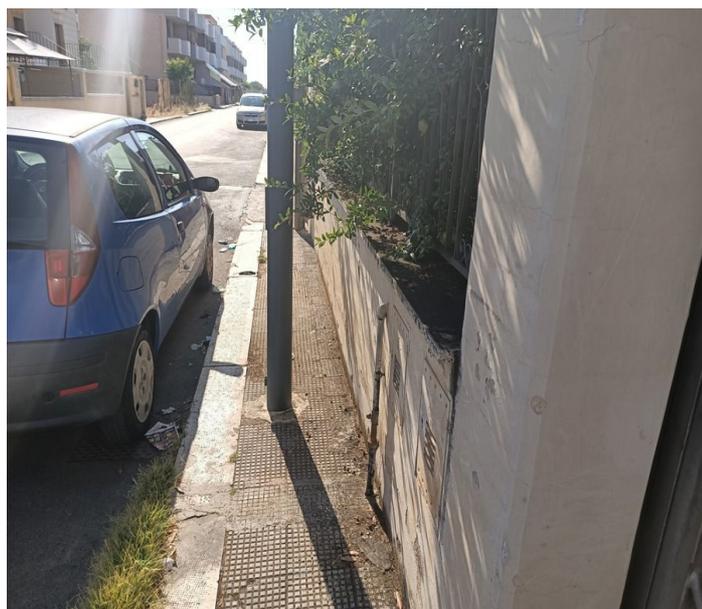
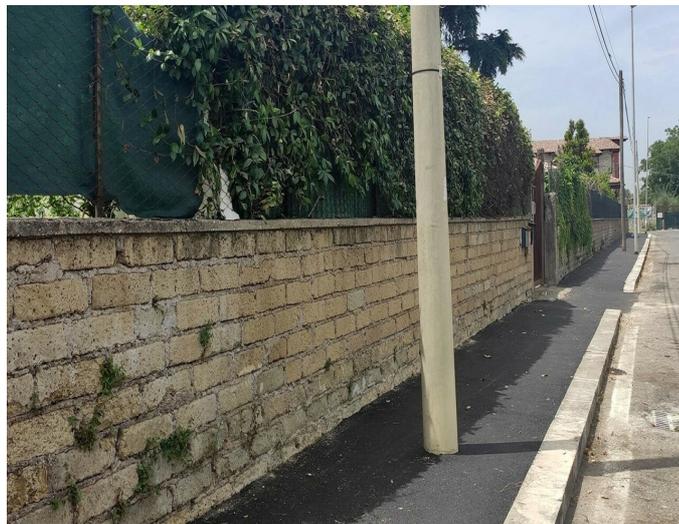
Localizzazione (coordinate WGS84):  
41.02091972, 16.92363292  
Viabilità principale

Categoria: OSTACOLI  
Presenza di ostacoli che riducono lo spazio di  
camminamento

Eliminare o ricollocare l'ostacolo verso il margine esterno o interno, qualora possibile, del percorso pedonale in modo da non costituire intralcio per gli utenti. Gli ostacoli possono essere di diverso tipo e dimensione, dal semplice cestino al palo di pubblica illuminazione

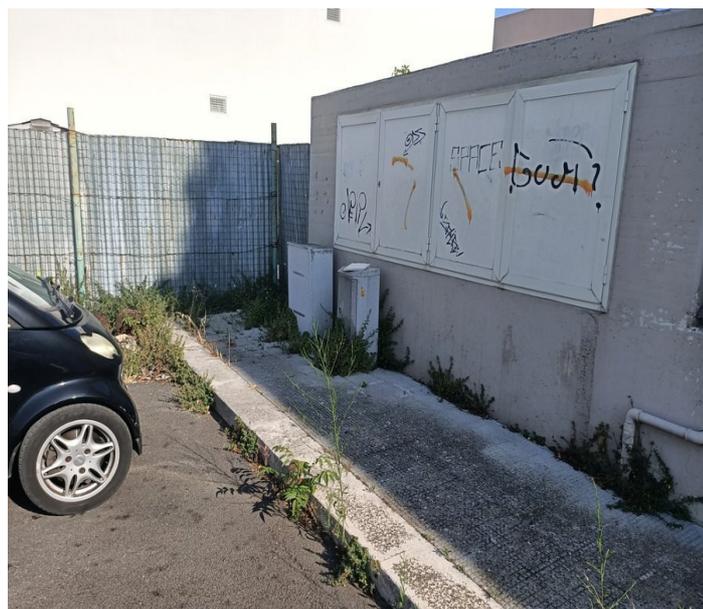
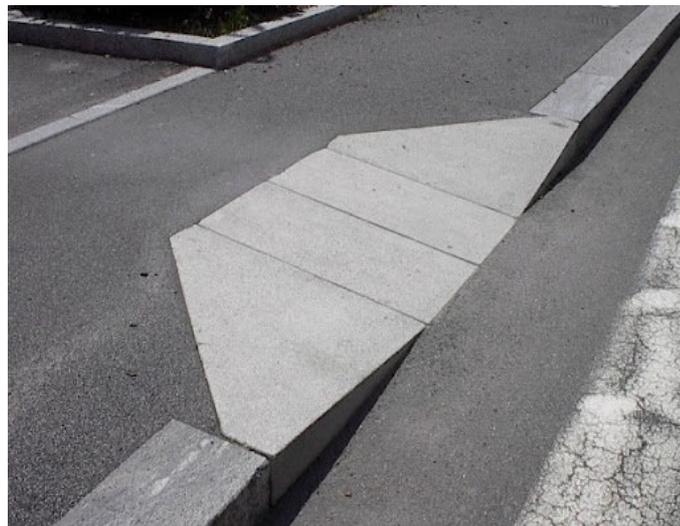
Localizzazione (coordinate WGS84):  
41.0208089, 16.9245003  
Viabilità principale

Categoria: DISLIVELLI  
Rampa assente

Raccordo del percorso attraverso la creazione, con asporto/riporto di materiale, di rampa di lunghezza sufficiente ad ottenere una pendenza non superiore al 5% e di larghezza di almeno cm 100. Quando la differenza di quota fra i due piani (pedonale e carrabile) è maggiore di cm 20, si suggerisce di corredarla con cordolo battiruota o elemento di medesima risposta funzionale, nonché di corrimano, su almeno uno dei lati, visivamente percepibile alle persone ipovedenti. Si preferisce l'utilizzo di rampe realizzate mediante blocchi prefabbricati. Demolizione di porzione di marciapiede utile all'inserimento della rampa (in opera o prefabbrica)

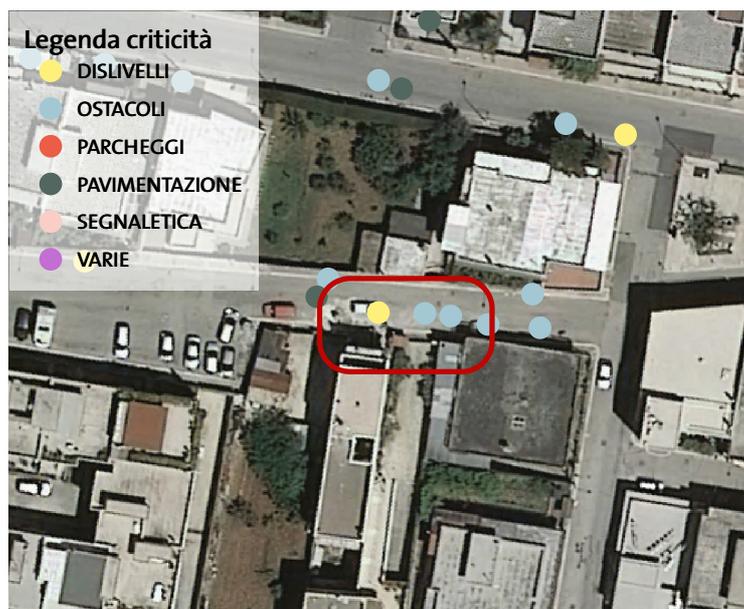
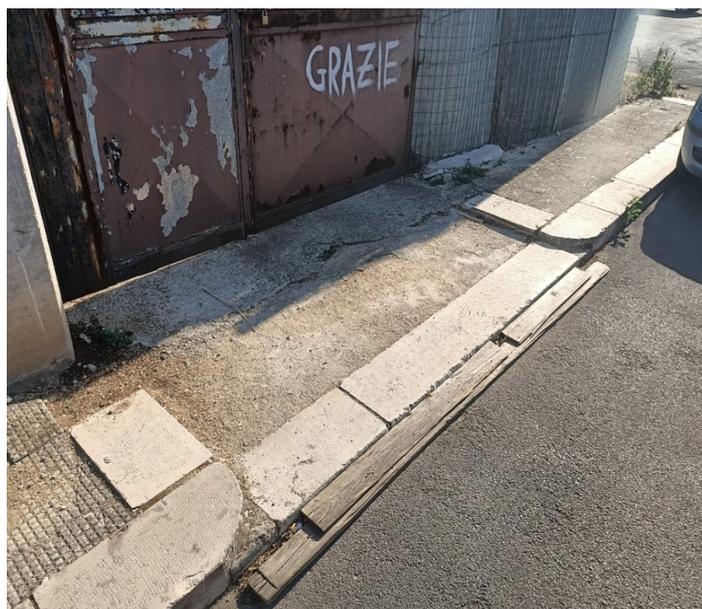
Codice Punto: 826658

Localizzazione (coordinate WGS84):  
41.0207884, 16.92459631  
Viabilità principale

Categoria: DISLIVELLI  
Rampa assente o non idonea

Scivolo rettilineo con doppia rampa a piano inclinato (pendenza max 8%). L'adozione della doppia rampa collocata nel senso longitudinale rispetto alla direzione del percorso permette di raccordare l'area pedonale con il passo carrabile che la interseca, oppure consente l'utilizzo di un attraversamento pedonale qualora il dislivello eccessivo fra l'area pedonale e l'area carrabile non consentano alle rampe di raggiungere pendenze a norma.

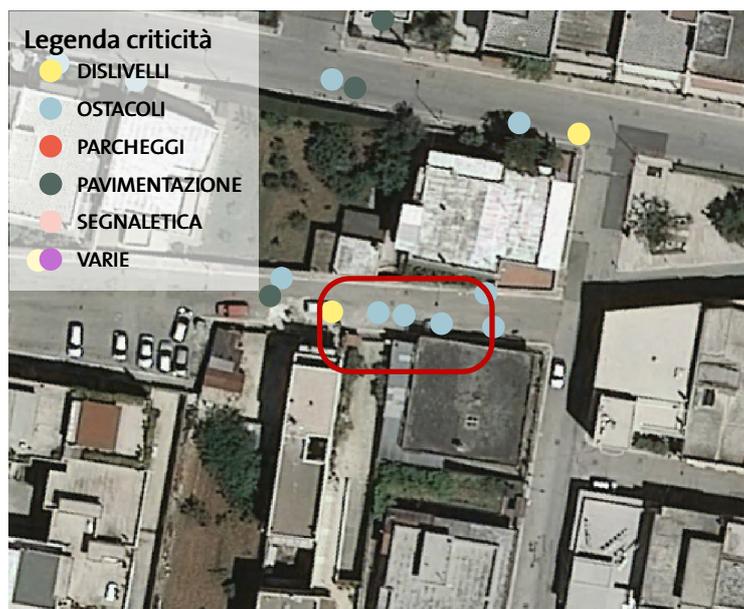
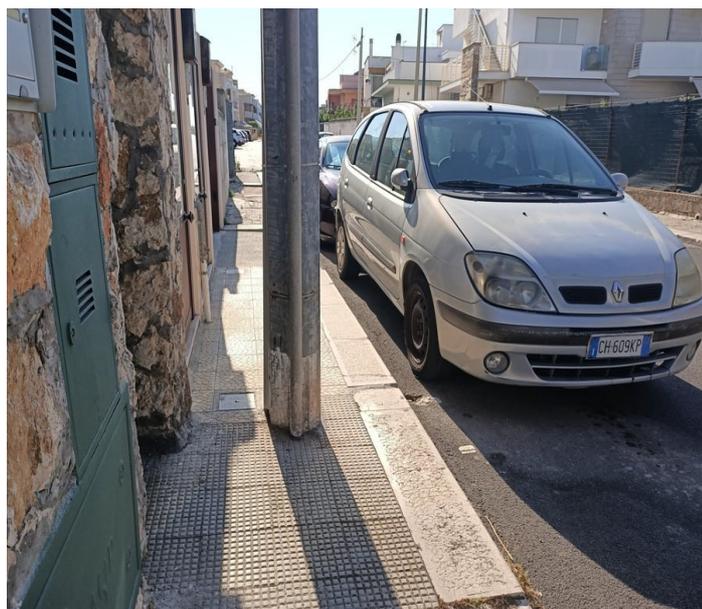
Localizzazione (coordinate WGS84):  
41.02078626, 16.92466915  
Viabilità principale

Categoria: OSTACOLI  
Presenza di ostacoli che riducono lo spazio di  
camminamento

Eliminare o ricollocare l'ostacolo verso il margine esterno o interno, qualora possibile, del percorso pedonale in modo da non costituire intralcio per gli utenti. Gli ostacoli possono essere di diverso tipo e dimensione, dal semplice cestino al palo di pubblica illuminazione
