Comune di  
**CELLAMARE**  
Città Metropolitana di Bari

# PIANO PER L'ELIMINAZIONE DELLE BARRIERE ARCHITETTONICHE

ELAB.  
**ALL.1**

**SCHEDE AMBITO URBANO**

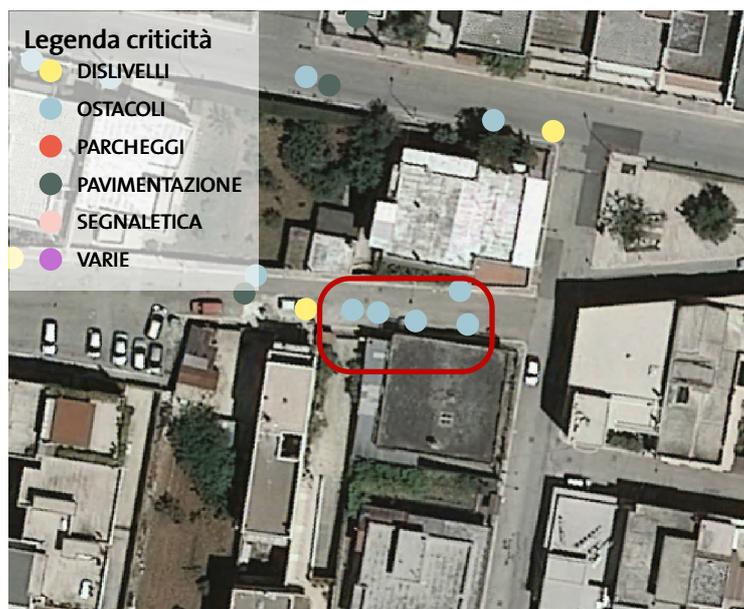
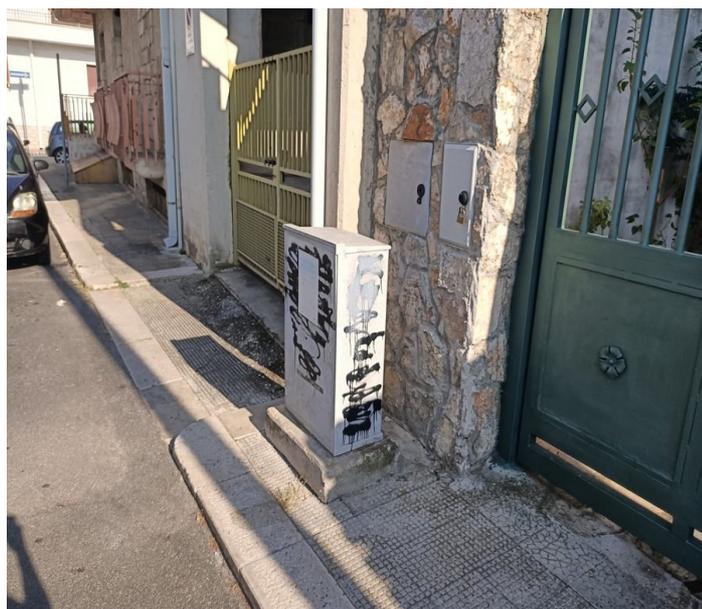
Localizzazione (coordinate WGS84):  
41.02078242, 16.92470938  
Viabilità principale

Categoria: OSTACOLI  
Presenza di ostacoli che riducono lo spazio di  
camminamento

Eliminare o ricollocare l'ostacolo verso il margine esterno o interno, qualora possibile, del percorso pedonale in modo da non costituire intralcio per gli utenti. Gli ostacoli possono essere di diverso tipo e dimensione, dal semplice cestino al palo di pubblica illuminazione

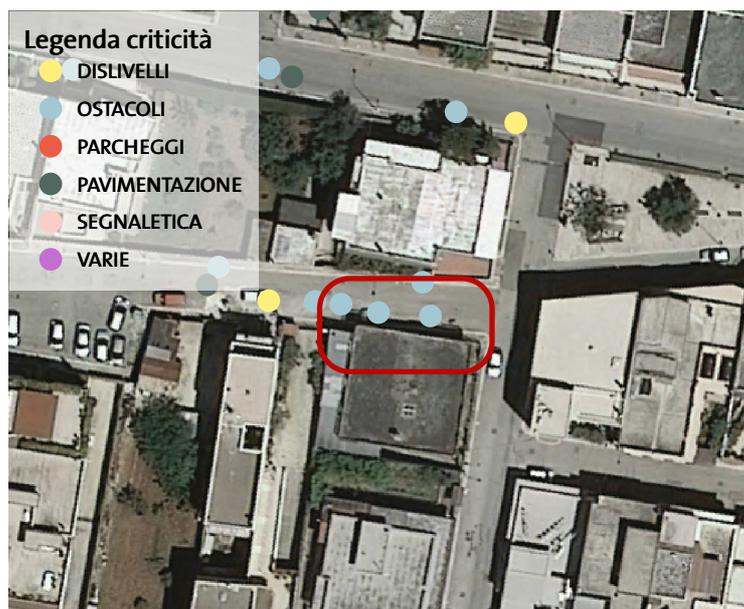
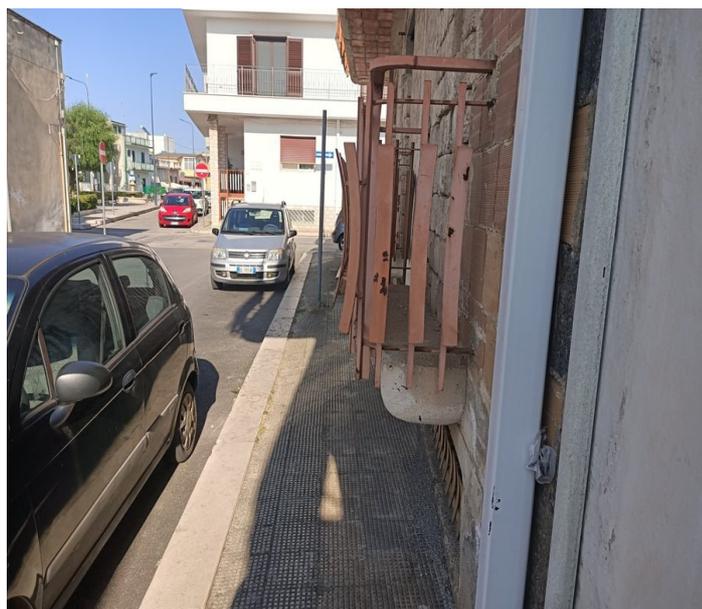
Localizzazione (coordinate WGS84):  
41.02077138, 16.92476749  
Viabilità principale

Categoria: OSTACOLI  
Presenza di ostacoli che riducono lo spazio di  
camminamento

Eliminare o ricollocare l'ostacolo verso il margine esterno o interno, qualora possibile, del percorso pedonale in modo da non costituire intralcio per gli utenti. Gli ostacoli possono essere di diverso tipo e dimensione, dal semplice cestino al palo di pubblica illuminazione

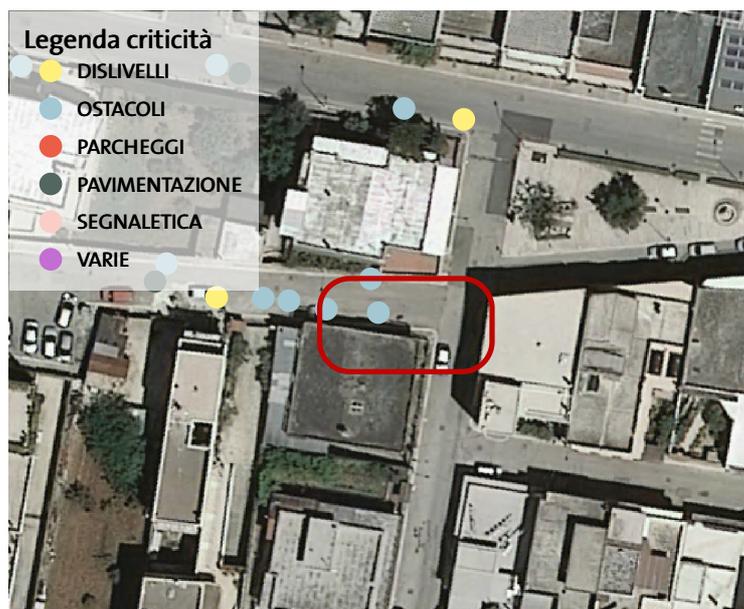
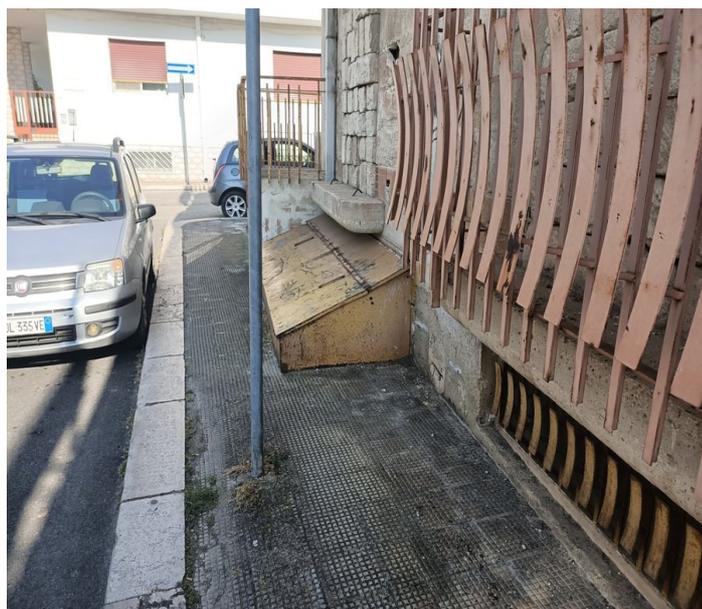
Localizzazione (coordinate WGS84):  
41.02076595, 16.92484885  
Viabilità principale

Categoria: OSTACOLI  
Presenza di ostacoli che riducono lo spazio di  
camminamento

Eliminare o ricollocare l'ostacolo verso il margine esterno o interno, qualora possibile, del percorso pedonale in modo da non costituire intralcio per gli utenti. Gli ostacoli possono essere di diverso tipo e dimensione, dal semplice cestino al palo di pubblica illuminazione

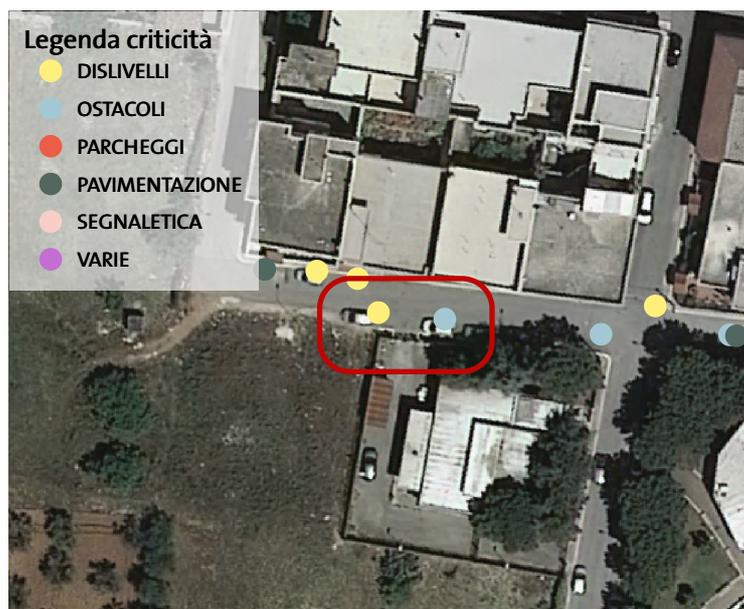
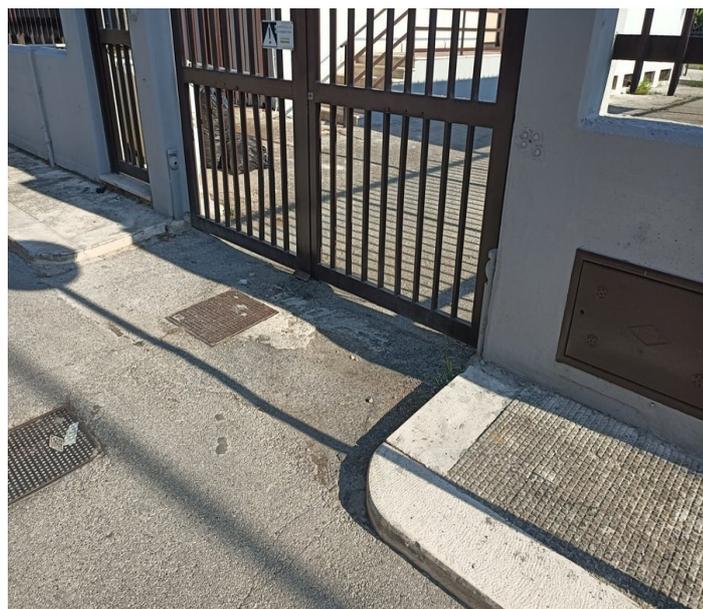
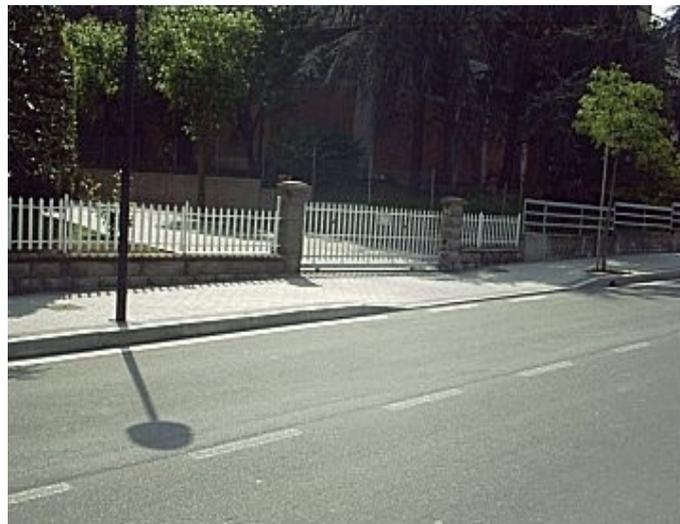
Localizzazione (coordinate WGS84):  
41.01975753, 16.92500263  
Viabilità principale

Categoria: DISLIVELLI  
Rampa assente o non idonea

Scivolo rettilineo con doppia rampa a piano inclinato (pendenza max 8%). L'adozione della doppia rampa collocata nel senso longitudinale rispetto alla direzione del percorso permette di raccordare l'area pedonale con il passo carrabile che la interseca, oppure consente l'utilizzo di un attraversamento pedonale qualora il dislivello eccessivo fra l'area pedonale e l'area carrabile non consentano alle rampe di raggiungere pendenze a norma.

Demolizione di porzione di marciapiede utile all'inserimento della rampa (in opera o prefabbricata)

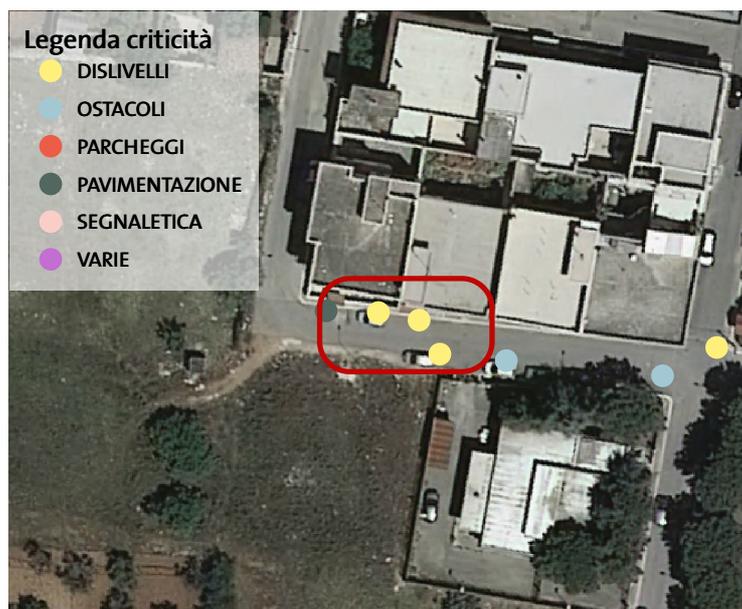
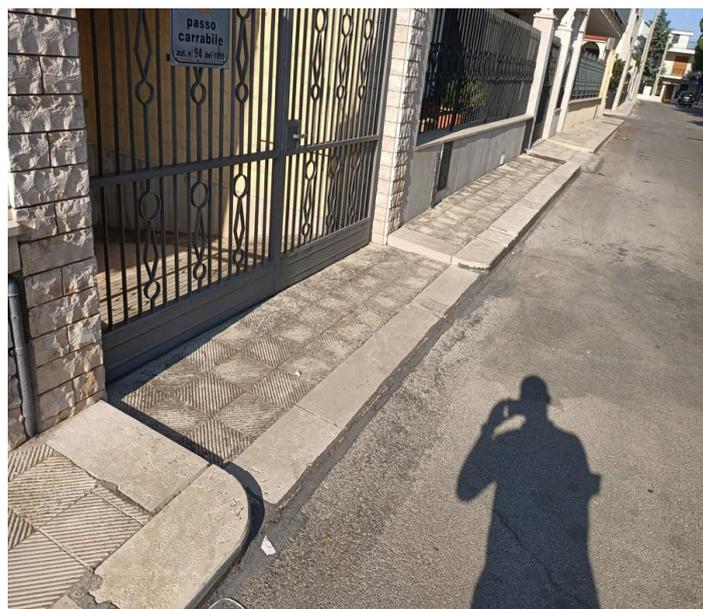
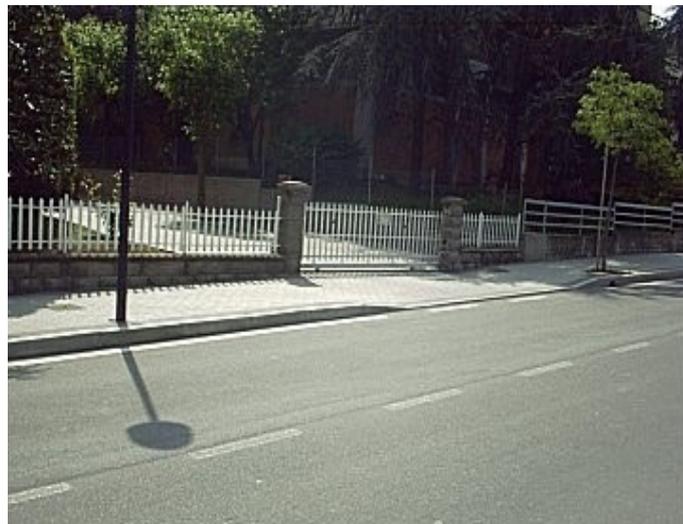
Localizzazione (coordinate WGS84):  
41.01980875, 16.92490786  
Viabilità principale

Categoria: DISLIVELLI  
Rampa assente o non idonea

Scivolo rettilineo con doppia rampa a piano inclinato (pendenza max 8%). L'adozione della doppia rampa collocata nel senso longitudinale rispetto alla direzione del percorso permette di raccordare l'area pedonale con il passo carrabile che la interseca, oppure consente l'utilizzo di un attraversamento pedonale qualora il dislivello eccessivo fra l'area pedonale e l'area carrabile non consentano alle rampe di raggiungere pendenze a norma.

Demolizione di porzione di marciapiede utile all'inserimento della rampa (in opera o prefabbricata)

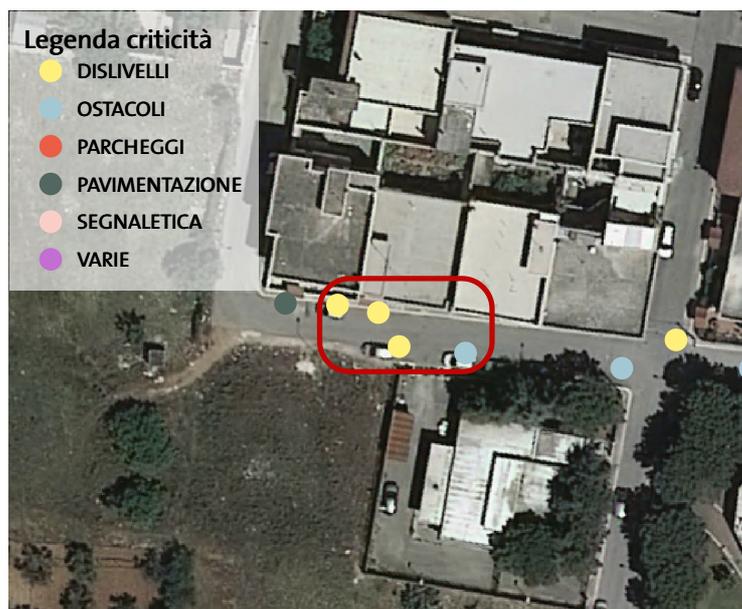
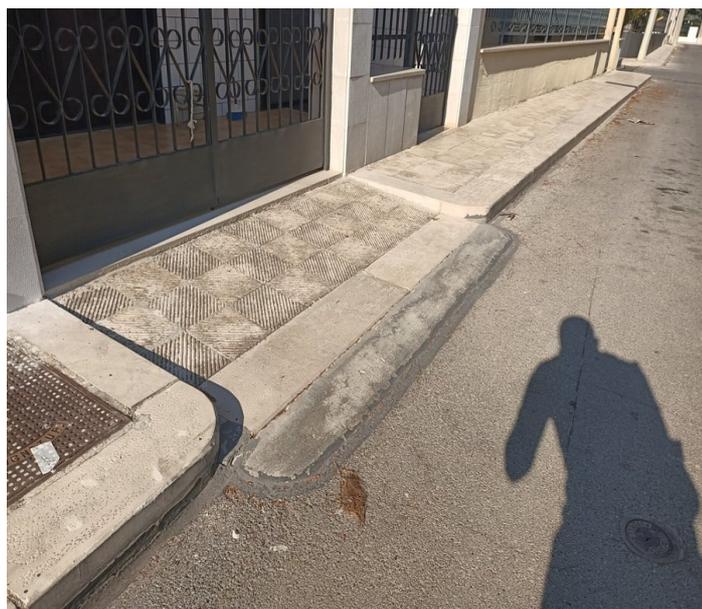
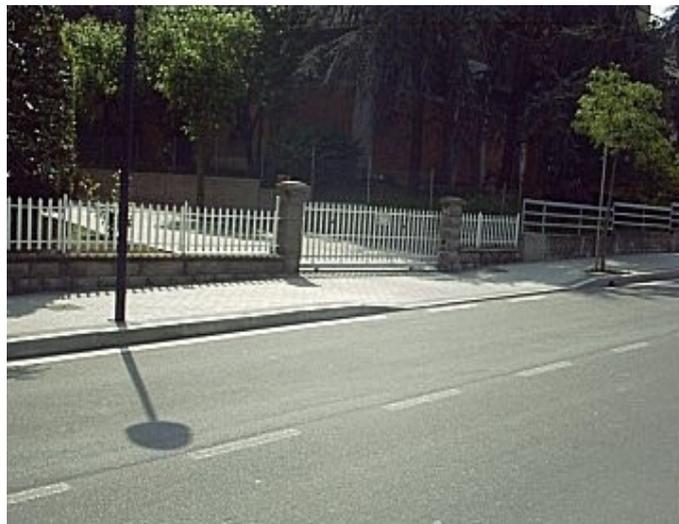
Localizzazione (coordinate WGS84):  
41.01979864, 16.92497134  
Viabilità principale

Categoria: DISLIVELLI  
Rampa assente o non idonea

Scivolo rettilineo con doppia rampa a piano inclinato (pendenza max 8%). L'adozione della doppia rampa collocata nel senso longitudinale rispetto alla direzione del percorso permette di raccordare l'area pedonale con il passo carrabile che la interseca, oppure consente l'utilizzo di un attraversamento pedonale qualora il dislivello eccessivo fra l'area pedonale e l'area carrabile non consentano alle rampe di raggiungere pendenze a norma.

Demolizione di porzione di marciapiede utile all'inserimento della rampa (in opera o prefabbricata)

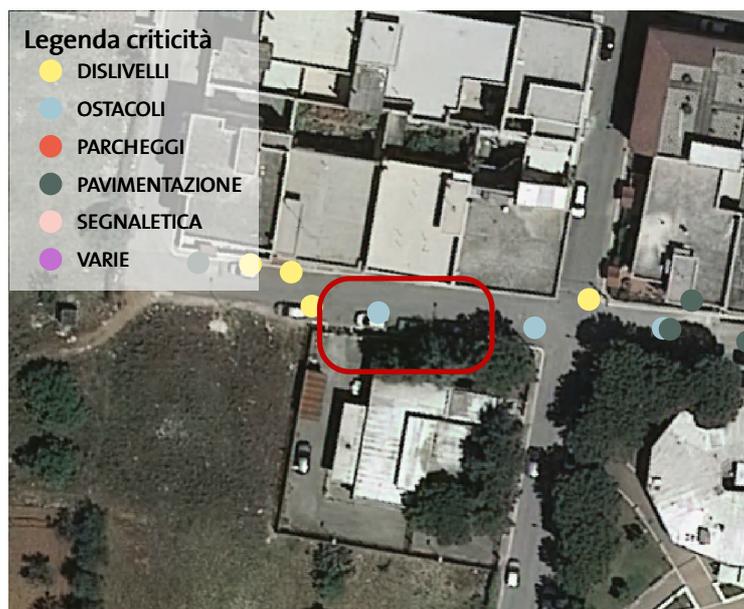
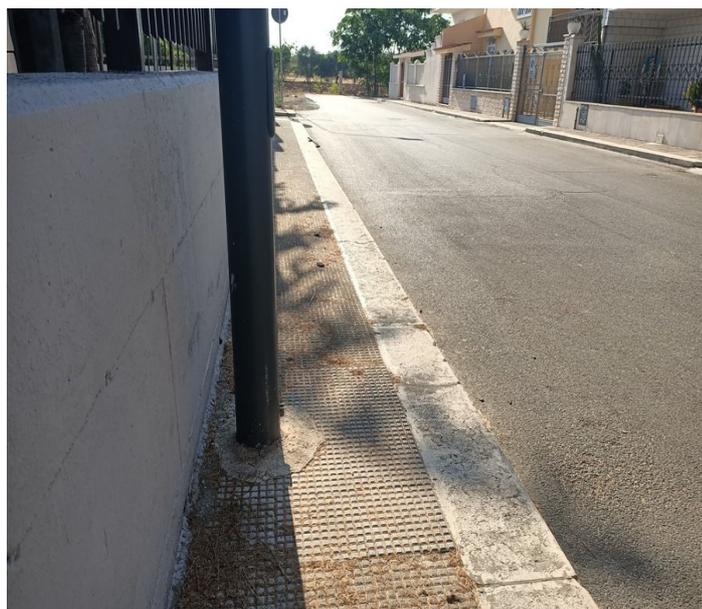
Localizzazione (coordinate WGS84):  
41.01974802, 16.92510635  
Viabilità principale

Categoria: OSTACOLI  
Presenza di ostacoli che riducono lo spazio di  
camminamento

Eliminare o ricollocare l'ostacolo verso il margine esterno o interno, qualora possibile, del percorso pedonale in modo da non costituire intralcio per gli utenti. Gli ostacoli possono essere di diverso tipo e dimensione, dal semplice cestino al palo di pubblica illuminazione

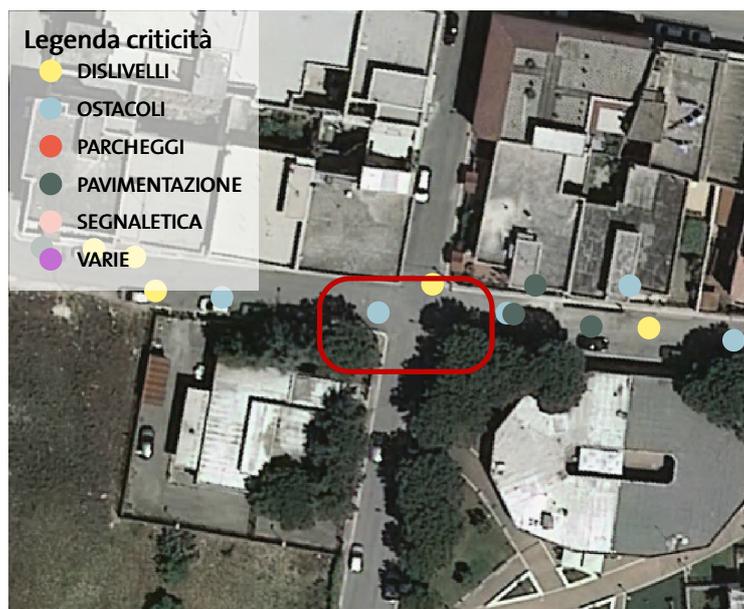
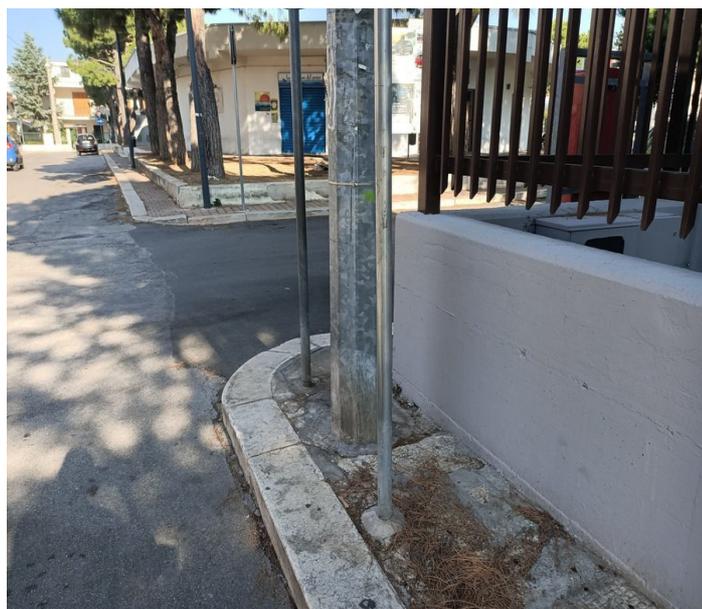
Localizzazione (coordinate WGS84):  
41.01972577, 16.92535043  
Viabilità principale

Categoria: OSTACOLI  
Presenza di ostacoli che riducono lo spazio di  
camminamento

Eliminare o ricollocare l'ostacolo verso il margine esterno o interno, qualora possibile, del percorso pedonale in modo da non costituire intralcio per gli utenti. Gli ostacoli possono essere di diverso tipo e dimensione, dal semplice cestino al palo di pubblica illuminazione

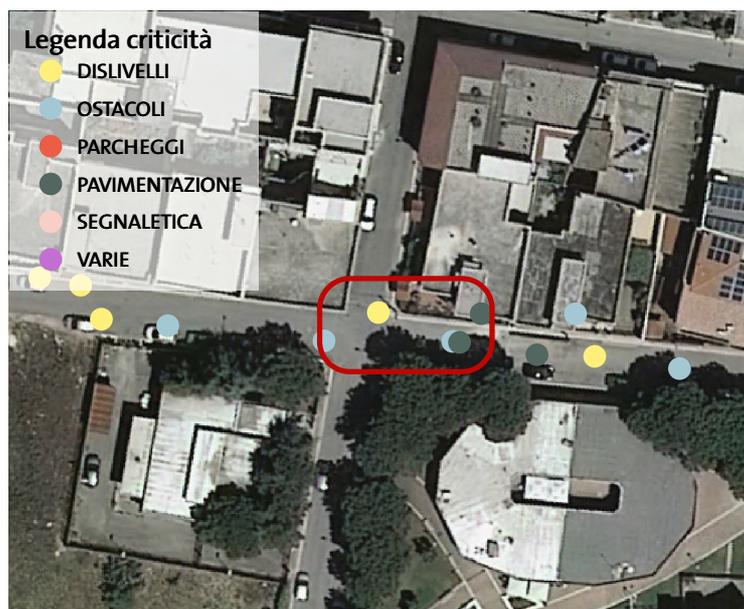
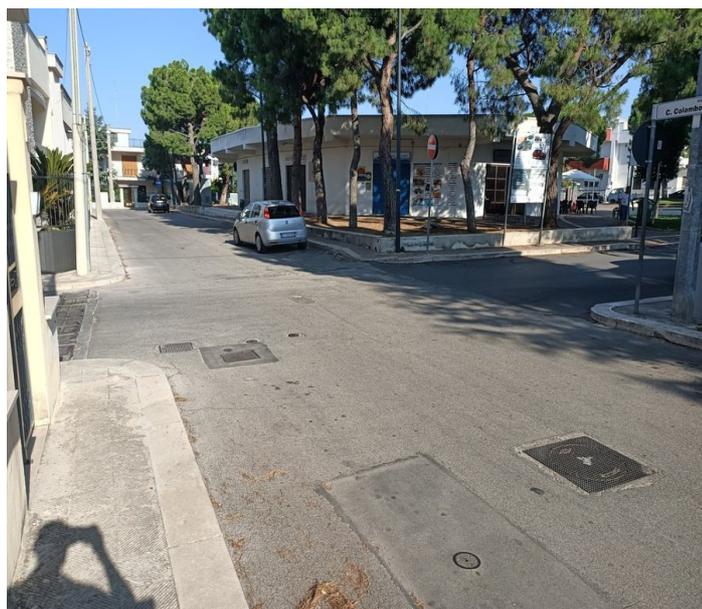
Localizzazione (coordinate WGS84):  
41.01975817, 16.92543626  
Viabilità principale

Categoria: DISLIVELLI  
Rampa assente

Raccordo del percorso attraverso la creazione, con asporto/riporto di materiale, di rampa di lunghezza sufficiente ad ottenere una pendenza non superiore al 5% e di larghezza di almeno cm 100. Quando la differenza di quota fra i due piani (pedonale e carrabile) è maggiore di cm 20, si suggerisce di corredarla con cordolo battiruota o elemento di medesima risposta funzionale, nonché di corrimano, su almeno uno dei lati, visivamente percepibile alle persone ipovedenti. Si preferisce l'utilizzo di rampe realizzate mediante blocchi prefabbricati. Demolizione di porzione di marciapiede utile all'inserimento della rampa (in opera o prefabbrica)

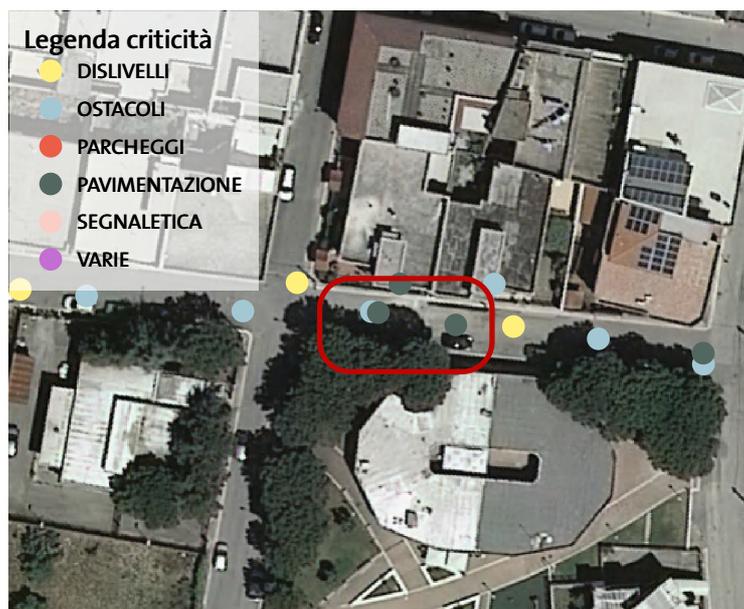
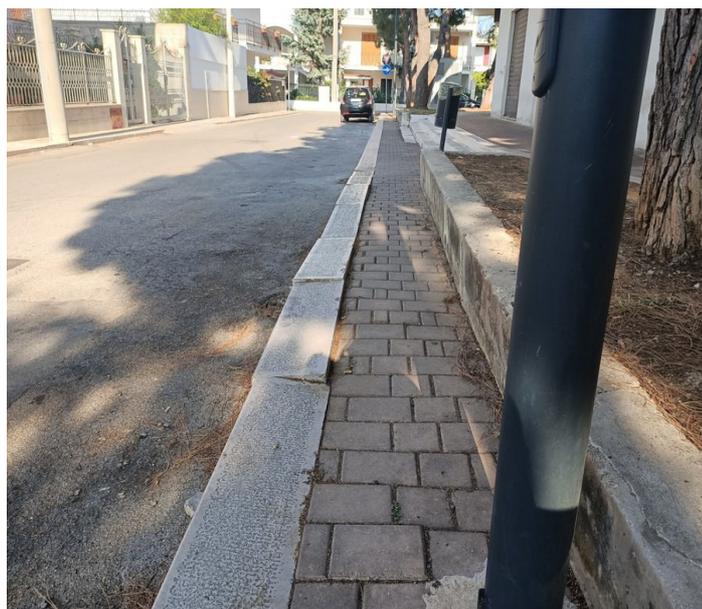
Localizzazione (coordinate WGS84):  
41.0197204, 16.92556232  
Viabilità principale

Categoria: PAVIMENTAZIONE  
Presenza di sconnessioni, buche isolate, deformazioni della  
pavimentazione esistente, assenza di porzioni di essa.

Adeguamento della pavimentazione dissestata tramite rimozione delle piastrelle ammalorate e sostituzione delle stesse fino a rendere il piano di calpestio complanare e raccordato adeguatamente alla pavimentazione esistente. Rimozione di porzione di pavimentazione esistente compreso il massetto di allettamento. Posa della pavimentazione su nuovo massetto sino ad ottenere un piano calpestabile complanare.

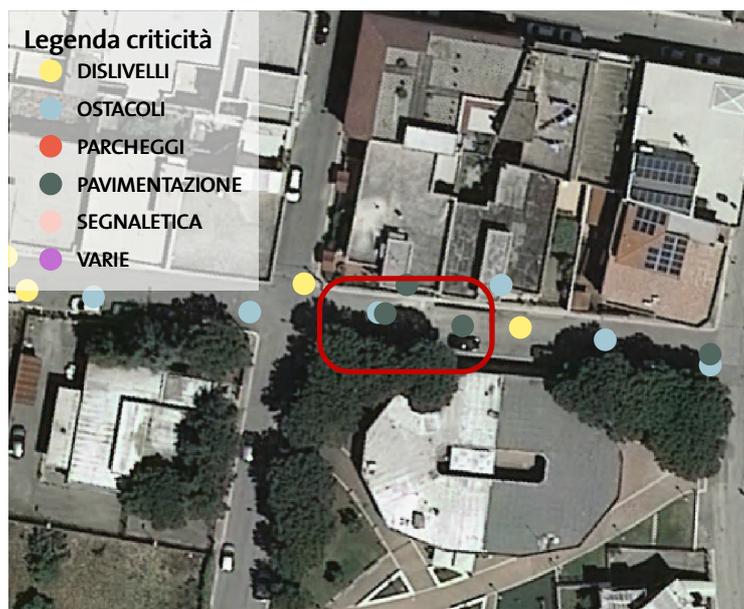
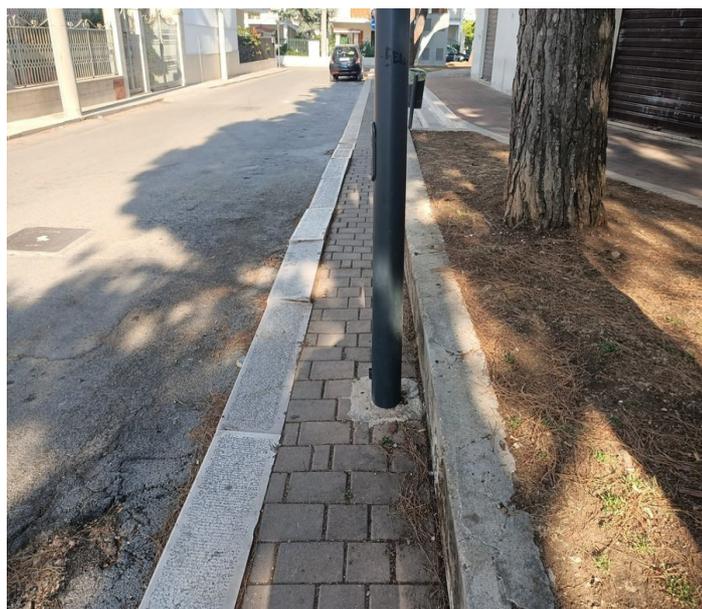
Localizzazione (coordinate WGS84):  
41.01972175, 16.92555159  
Viabilità principale

Categoria: OSTACOLI  
Presenza di ostacoli che riducono lo spazio di  
camminamento

Eliminare o ricollocare l'ostacolo verso il margine esterno o interno, qualora possibile, del percorso pedonale in modo da non costituire intralcio per gli utenti. Gli ostacoli possono essere di diverso tipo e dimensione, dal semplice cestino al palo di pubblica illuminazione

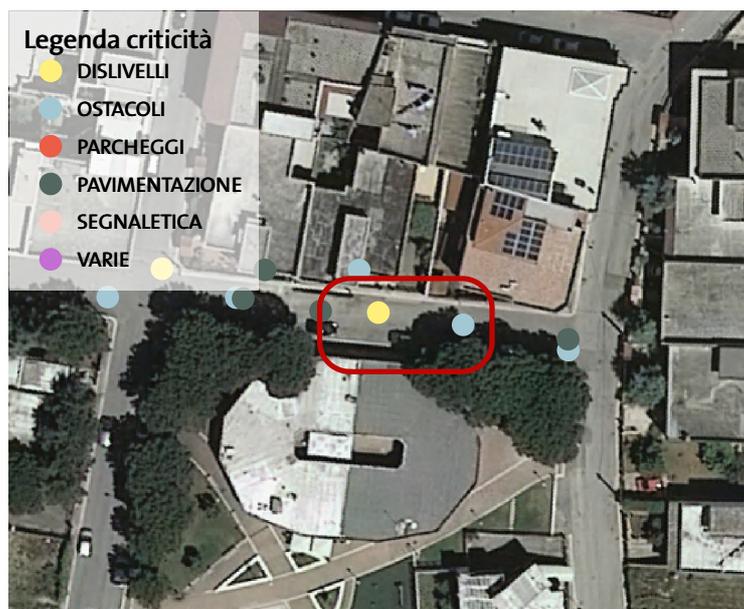
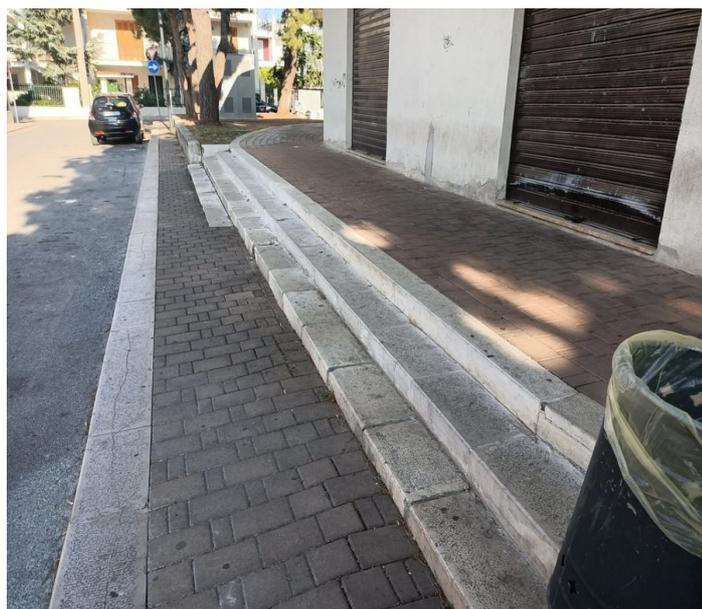
Localizzazione (coordinate WGS84):  
41.01970018, 16.92577332  
Viabilità principale

Categoria: DISLIVELLI  
Rampa assente o non idonea

Realizzazione di sistema di rampe la cui pendenza non sia superiore al 5%. Ogni rampa di nuova realizzazione dovrà sempre essere corredata di cordolo battiruota o elemento di medesima risposta funzionale, nonché di corrimano, su almeno uno dei lati, visivamente percepibile anche a distanza al fine di ottenere anche una buona presegnalazione per ipovedenti.

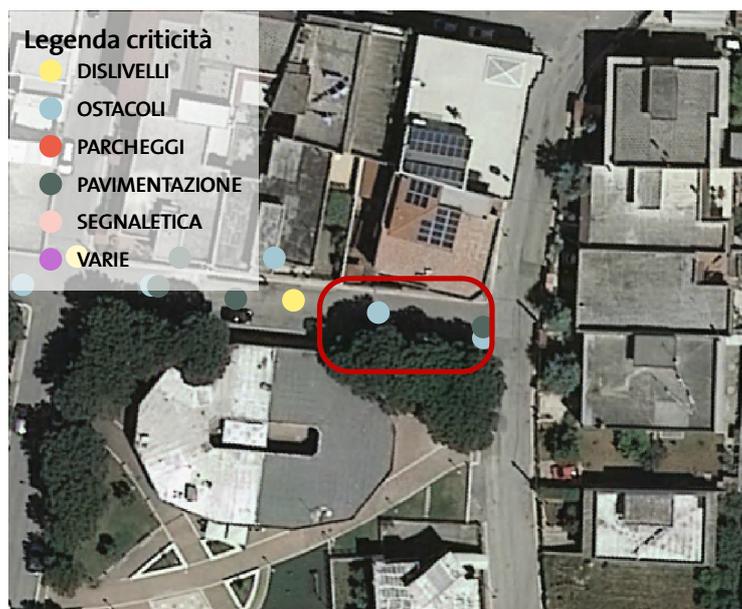
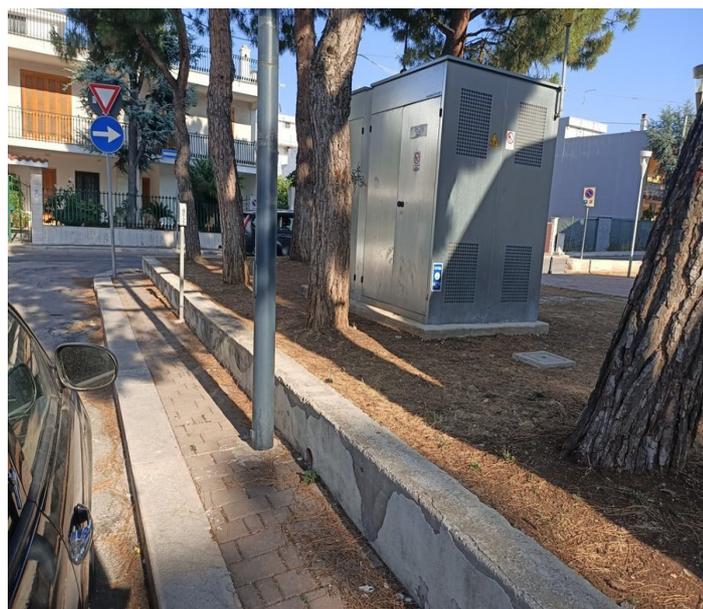
Codice Punto: 826674

Categoria: OSTACOLI  
Presenza di ostacoli che riducono lo spazio di  
camminamento

Eliminare o ricollocare l'ostacolo verso il margine esterno o interno, qualora possibile, del percorso pedonale in modo da non costituire intralcio per gli utenti. Gli ostacoli possono essere di diverso tipo e dimensione, dal semplice cestino al palo di pubblica illuminazione

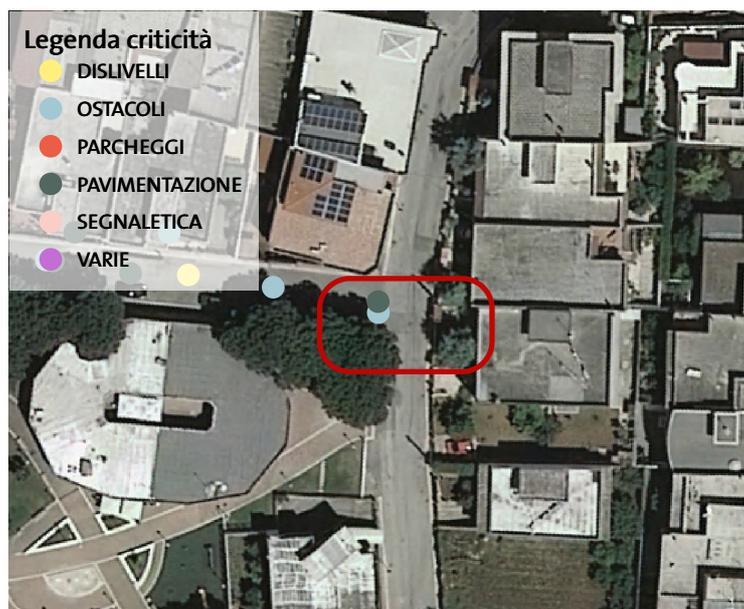
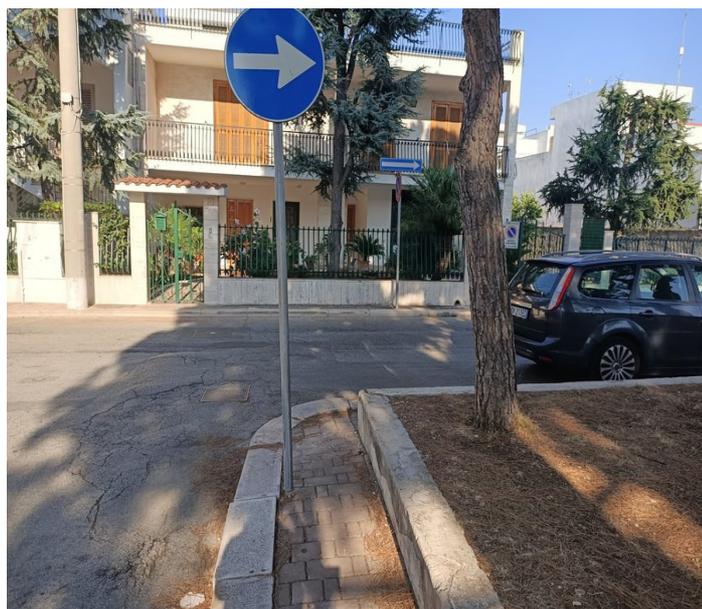
Localizzazione (coordinate WGS84):  
41.01965028, 16.92606926  
Viabilità principale

Categoria: OSTACOLI  
Presenza di ostacoli che riducono lo spazio di  
camminamento

Eliminare o ricollocare l'ostacolo verso il margine esterno o interno, qualora possibile, del percorso pedonale in modo da non costituire intralcio per gli utenti. Gli ostacoli possono essere di diverso tipo e dimensione, dal semplice cestino al palo di pubblica illuminazione

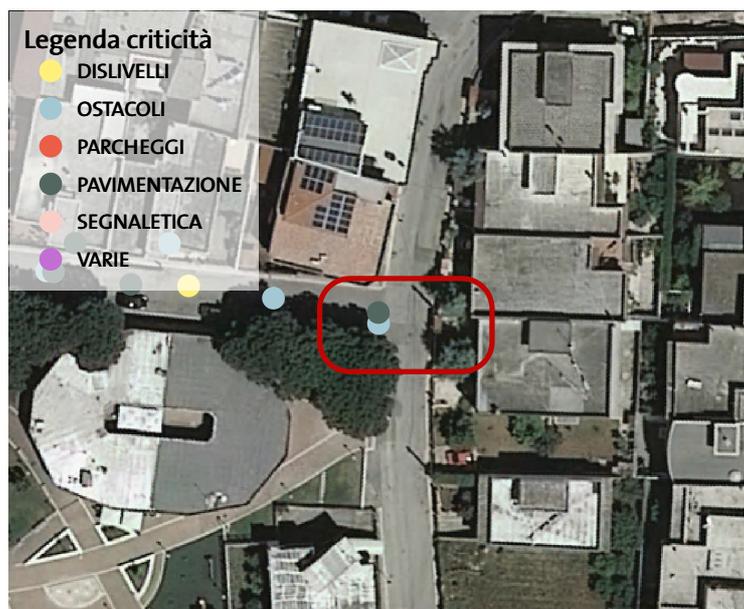
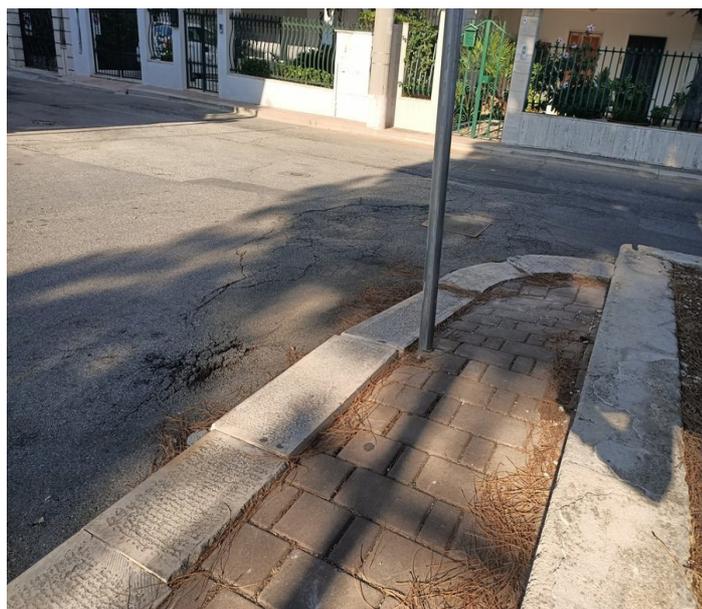
Localizzazione (coordinate WGS84):  
41.01966333, 16.92606926  
Viabilità principale

Categoria: PAVIMENTAZIONE  
Presenza di sconessioni, buche isolate, deformazioni della  
pavimentazione esistente, assenza di porzioni di essa.

Adeguamento della pavimentazione dissestata tramite rimozione delle piastrelle ammalorate e sostituzione delle stesse fino a rendere il piano di calpestio complanare e raccordato adeguatamente alla pavimentazione esistente. Rimozione di porzione di pavimentazione esistente compreso il massetto di allettamento. Posa della pavimentazione su nuovo massetto sino ad ottenere un piano calpestabile complanare.

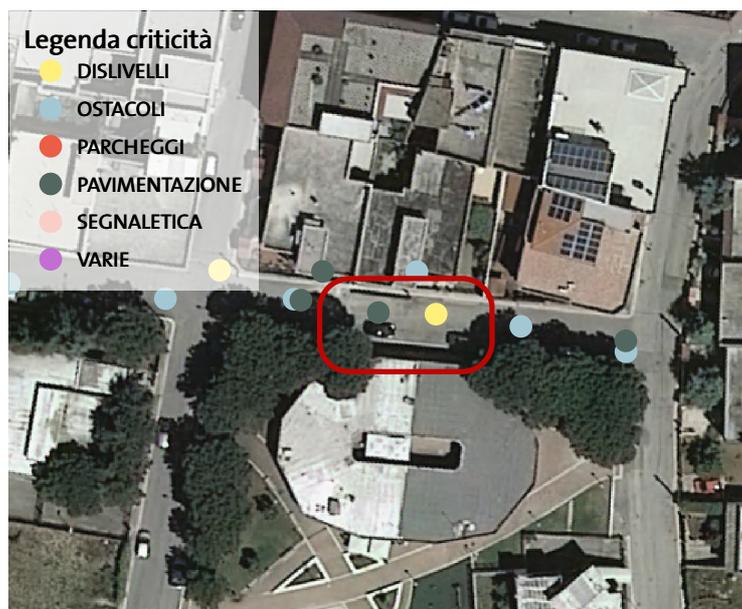
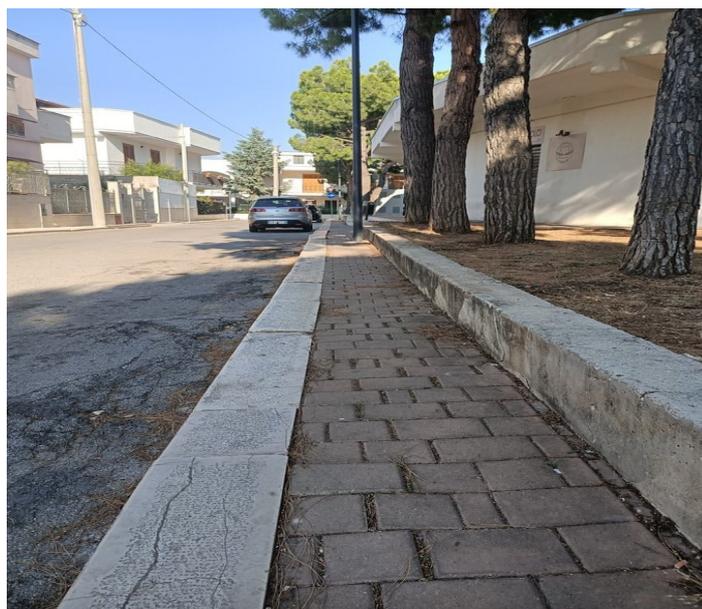
Localizzazione (coordinate WGS84):  
41.01970356, 16.92568302  
Viabilità principale

Categoria: PAVIMENTAZIONE  
Presenza di sconnessioni, buche isolate, deformazioni della  
pavimentazione esistente, assenza di porzioni di essa.

Adeguamento della pavimentazione dissestata tramite rimozione delle piastrelle ammalorate e sostituzione delle stesse fino a rendere il piano di calpestio complanare e raccordato adeguatamente alla pavimentazione esistente. Rimozione di porzione di pavimentazione esistente compreso il massetto di allettamento. Posa della pavimentazione su nuovo massetto sino ad ottenere un piano calpestabile complanare.

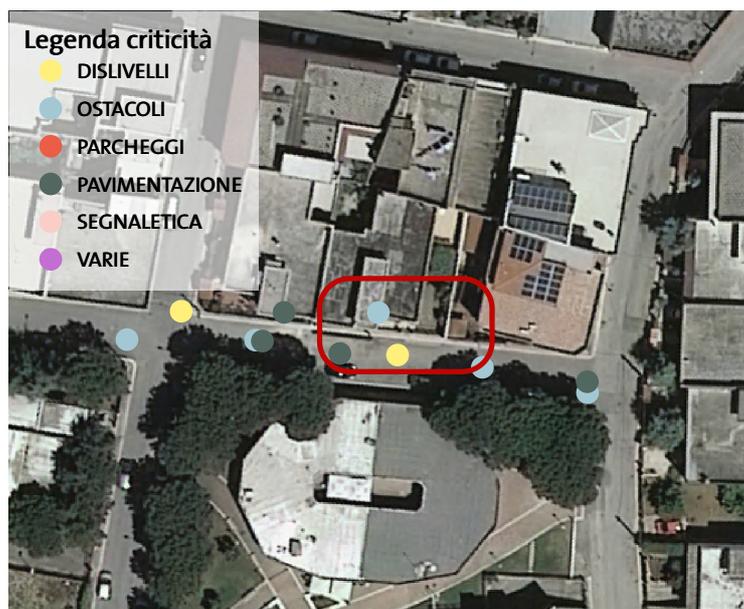
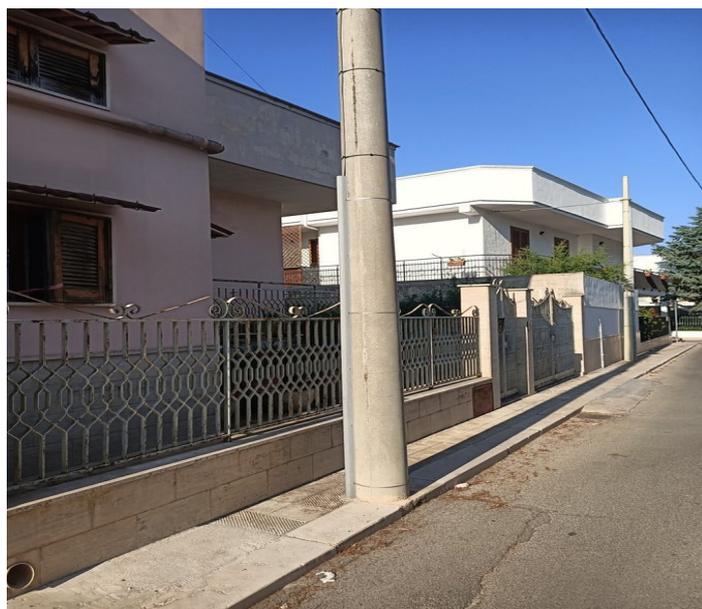
Localizzazione (coordinate WGS84):  
41.01975145, 16.92574471  
Viabilità principale

Categoria: OSTACOLI  
Presenza di ostacoli che riducono lo spazio di  
camminamento

Eliminare o ricollocare l'ostacolo verso il margine esterno o interno, qualora possibile, del percorso pedonale in modo da non costituire intralcio per gli utenti. Gli ostacoli possono essere di diverso tipo e dimensione, dal semplice cestino al palo di pubblica illuminazione

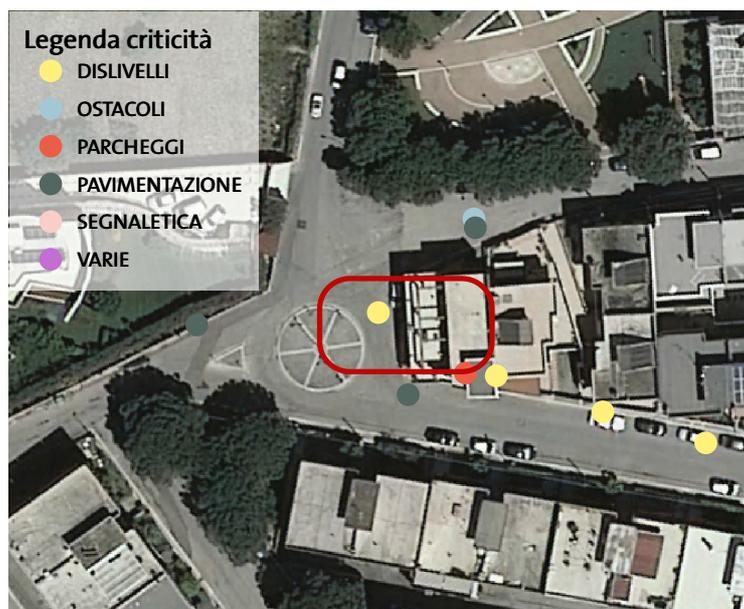
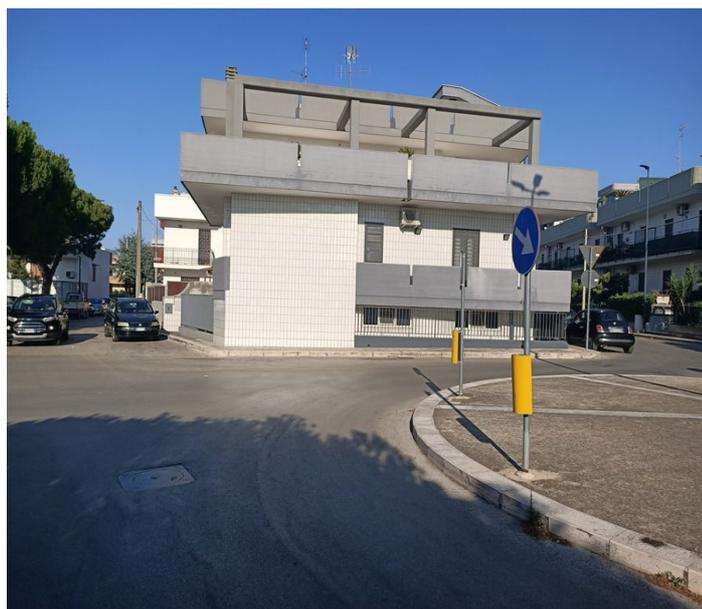
Localizzazione (coordinate WGS84):  
41.01904989, 16.92536384  
Viabilità principale

Categoria: DISLIVELLI  
Rampa assente

Raccordo del percorso attraverso la creazione, con asporto/riporto di materiale, di rampa di lunghezza sufficiente ad ottenere una pendenza non superiore al 5% e di larghezza di almeno cm 100. Quando la differenza di quota fra i due piani (pedonale e carrabile) è maggiore di cm 20, si suggerisce di corredarla con cordolo battiruota o elemento di medesima risposta funzionale, nonché di corrimano, su almeno uno dei lati, visivamente percepibile alle persone ipovedenti. Si preferisce l'utilizzo di rampe realizzate mediante blocchi prefabbricati. Demolizione di porzione di marciapiede utile all'inserimento della rampa (in opera o prefabbrica)

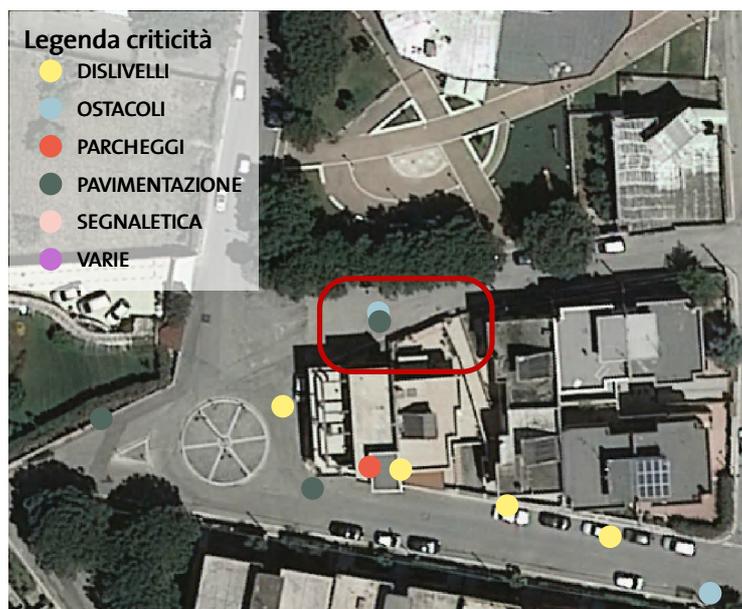
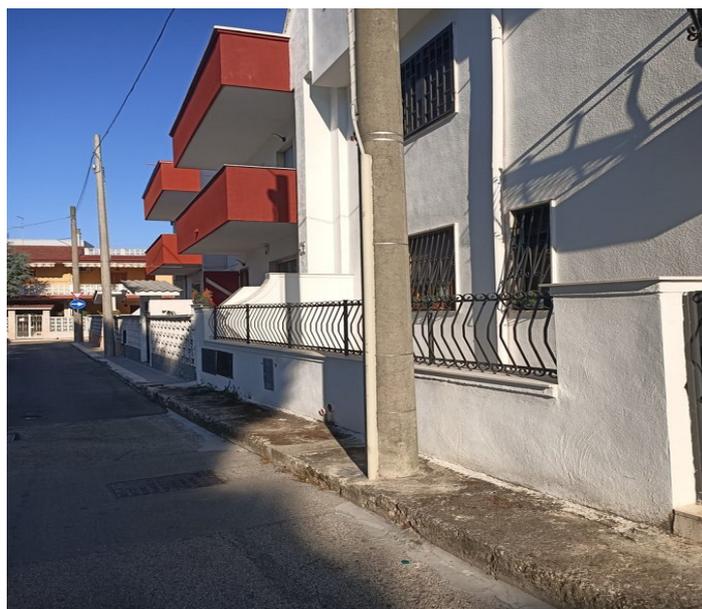
Codice Punto: 826683

Categoria: OSTACOLI  
Presenza di ostacoli che riducono lo spazio di  
camminamento

Eliminare o ricollocare l'ostacolo verso il margine esterno o interno, qualora possibile, del percorso pedonale in modo da non costituire intralcio per gli utenti. Gli ostacoli possono essere di diverso tipo e dimensione, dal semplice cestino al palo di pubblica illuminazione

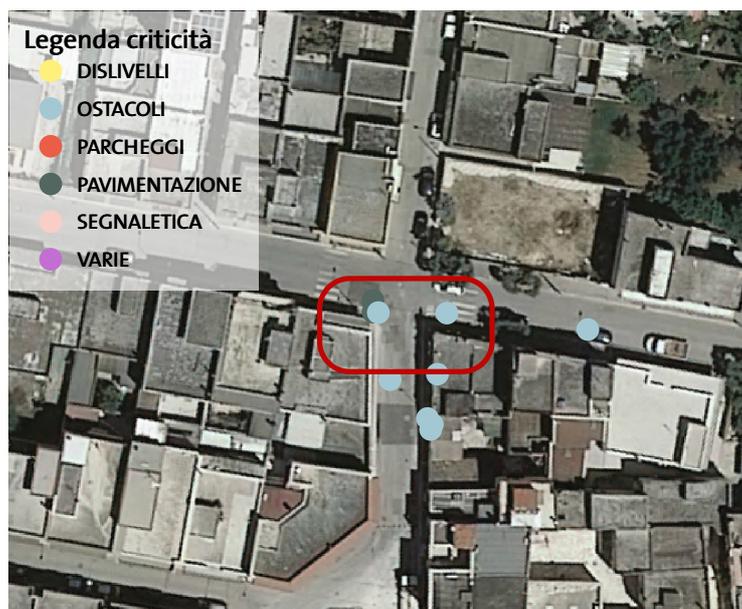
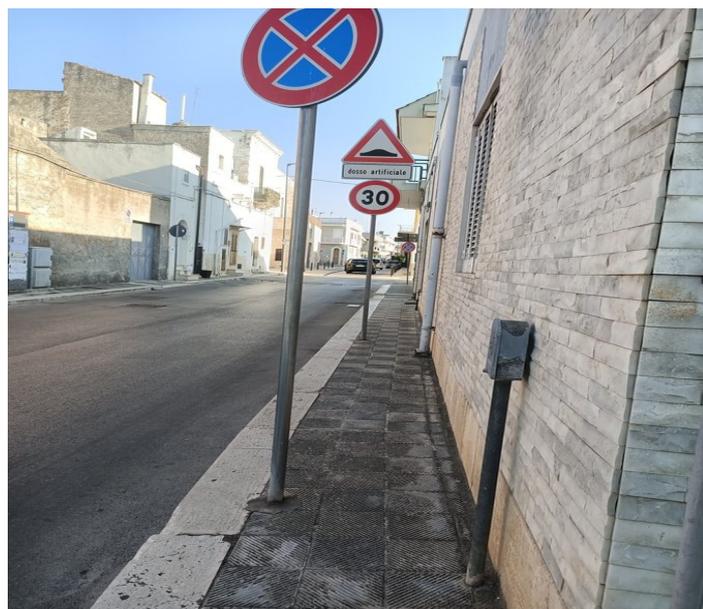
Localizzazione (coordinate WGS84):  
41.02068468, 16.92685515  
Viabilità principale

Categoria: OSTACOLI  
Presenza di ostacoli che riducono lo spazio di  
camminamento

Eliminare o ricollocare l'ostacolo verso il margine esterno o interno, qualora possibile, del percorso pedonale in modo da non costituire intralcio per gli utenti. Gli ostacoli possono essere di diverso tipo e dimensione, dal semplice cestino al palo di pubblica illuminazione

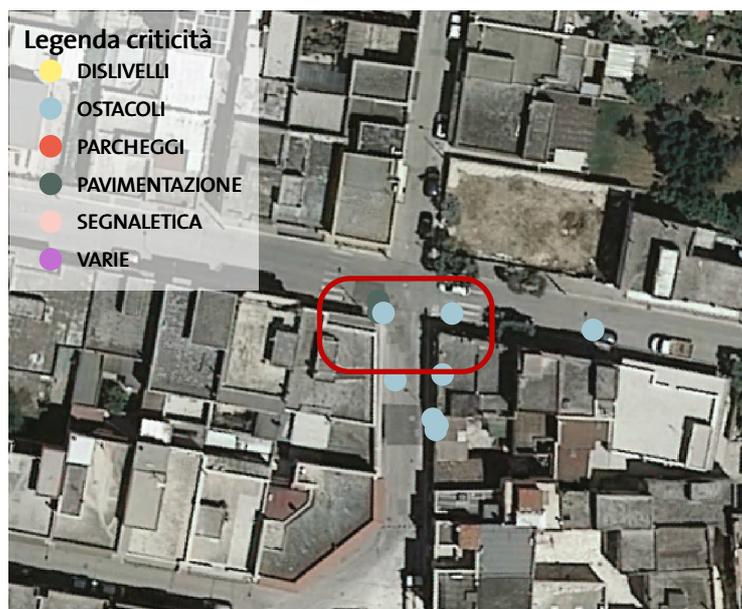
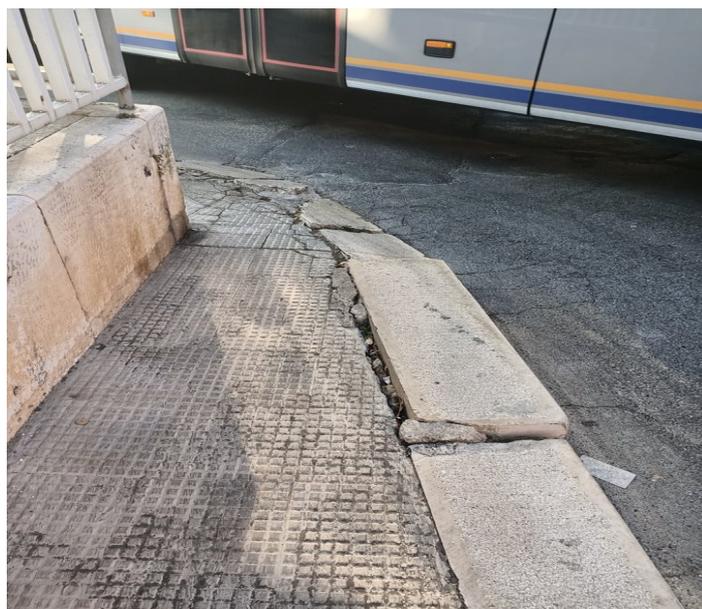
Localizzazione (coordinate WGS84):  
41.02068528, 16.9268471  
Viabilità principale

Categoria: PAVIMENTAZIONE  
Presenza di sconnessioni, buche isolate, deformazioni della  
pavimentazione esistente, assenza di porzioni di essa.

Adeguamento della pavimentazione dissestata tramite rimozione delle piastrelle ammalorate e sostituzione delle stesse fino a rendere il piano di calpestio complanare e raccordato adeguatamente alla pavimentazione esistente. Rimozione di porzione di pavimentazione esistente compreso il massetto di allettamento. Posa della pavimentazione su nuovo massetto sino ad ottenere un piano calpestabile complanare.
