Comune di  
**CELLAMARE**  
Città Metropolitana di Bari

# PIANO PER L'ELIMINAZIONE DELLE BARRIERE ARCHITETTONICHE

ELAB.  
**ALL.1**

**SCHEDE AMBITO URBANO**

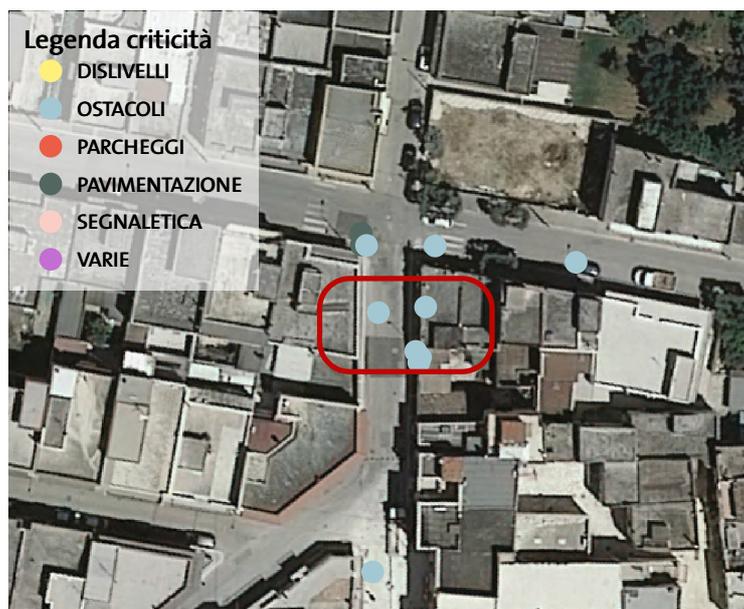
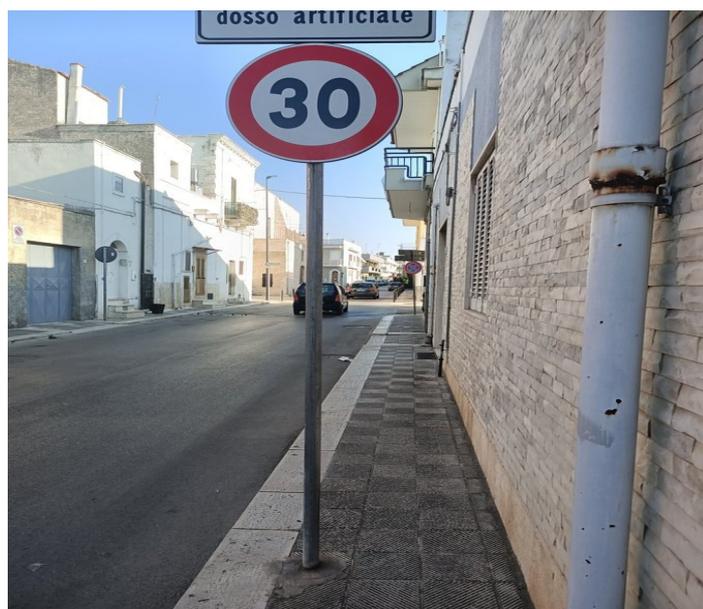
Localizzazione (coordinate WGS84):  
41.02060413, 16.92687124  
Viabilità principale

Categoria: OSTACOLI  
Presenza di ostacoli che riducono lo spazio di  
camminamento

Eliminare o ricollocare l'ostacolo verso il margine esterno o interno, qualora possibile, del percorso pedonale in modo da non costituire intralcio per gli utenti. Gli ostacoli possono essere di diverso tipo e dimensione, dal semplice cestino al palo di pubblica illuminazione

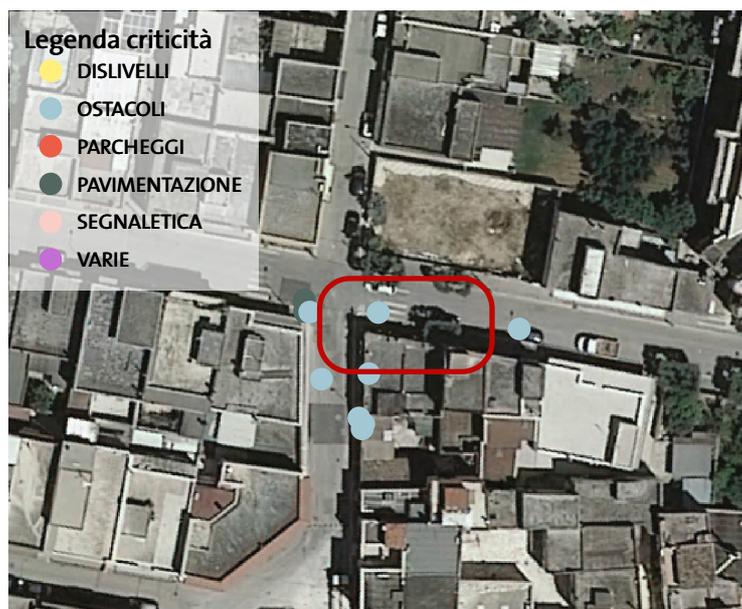
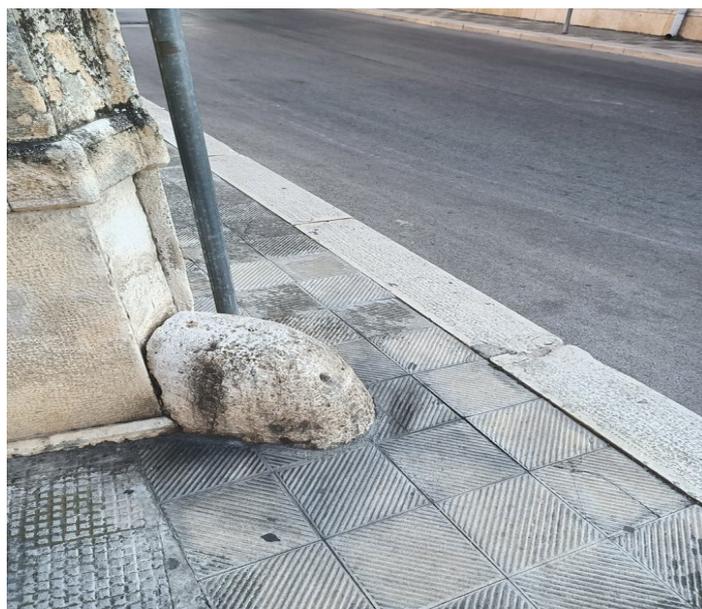
Localizzazione (coordinate WGS84):  
41.02068223, 16.92696244  
Viabilità principale

Categoria: OSTACOLI  
Presenza di ostacoli che riducono lo spazio di  
camminamento

Eliminare o ricollocare l'ostacolo verso il margine esterno o interno, qualora possibile, del percorso pedonale in modo da non costituire intralcio per gli utenti. Gli ostacoli possono essere di diverso tipo e dimensione, dal semplice cestino al palo di pubblica illuminazione

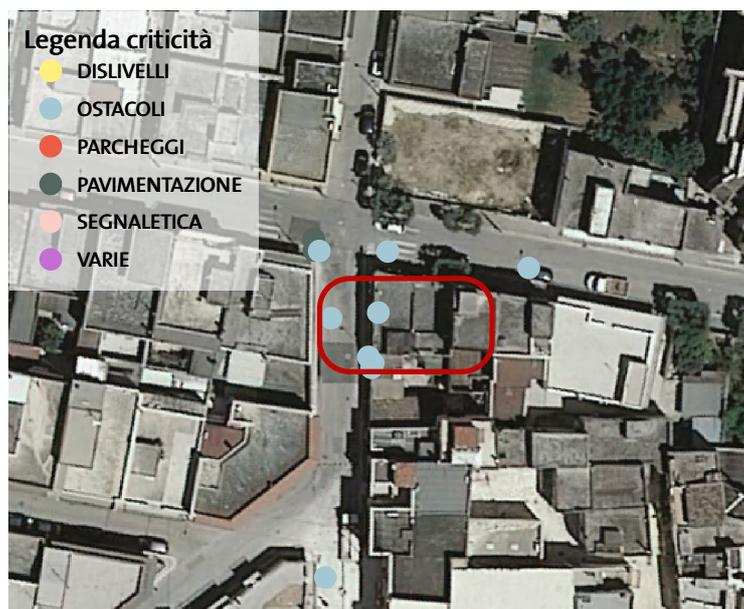
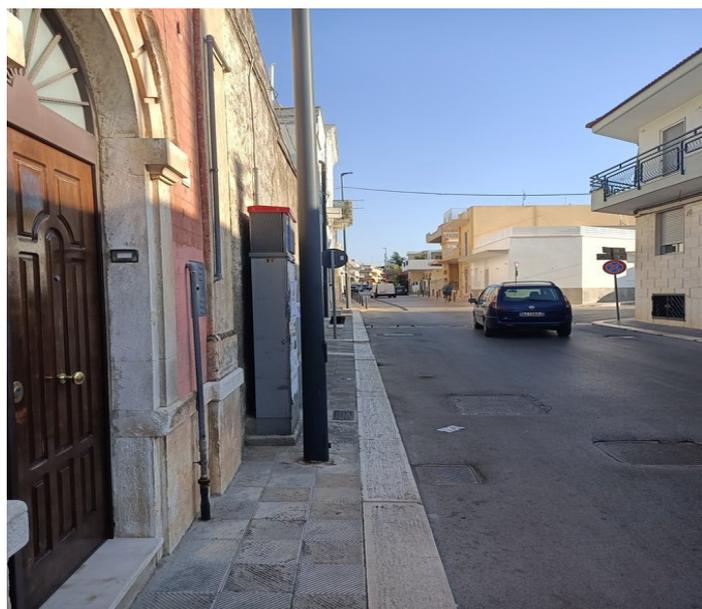
Localizzazione (coordinate WGS84):  
41.02060952, 16.92694545  
Viabilità principale

Categoria: OSTACOLI  
Presenza di ostacoli che riducono lo spazio di  
camminamento

Eliminare o ricollocare l'ostacolo verso il margine esterno o interno, qualora possibile, del percorso pedonale in modo da non costituire intralcio per gli utenti. Gli ostacoli possono essere di diverso tipo e dimensione, dal semplice cestino al palo di pubblica illuminazione

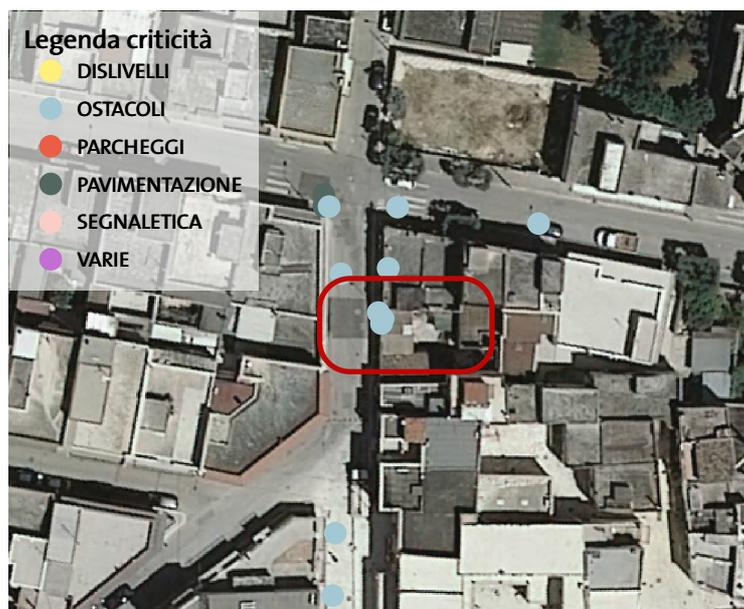
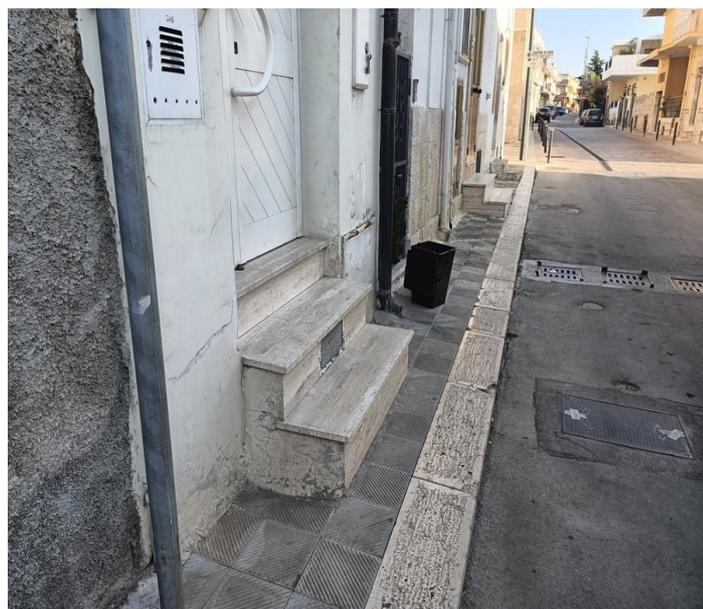
Localizzazione (coordinate WGS84):  
41.02055681, 16.92692846  
Viabilità principale

Categoria: OSTACOLI  
Presenza di ostacoli che riducono lo spazio di  
camminamento

Eliminare o ricollocare l'ostacolo verso il margine esterno o interno, qualora possibile, del percorso pedonale in modo da non costituire intralcio per gli utenti. Gli ostacoli possono essere di diverso tipo e dimensione, dal semplice cestino al palo di pubblica illuminazione

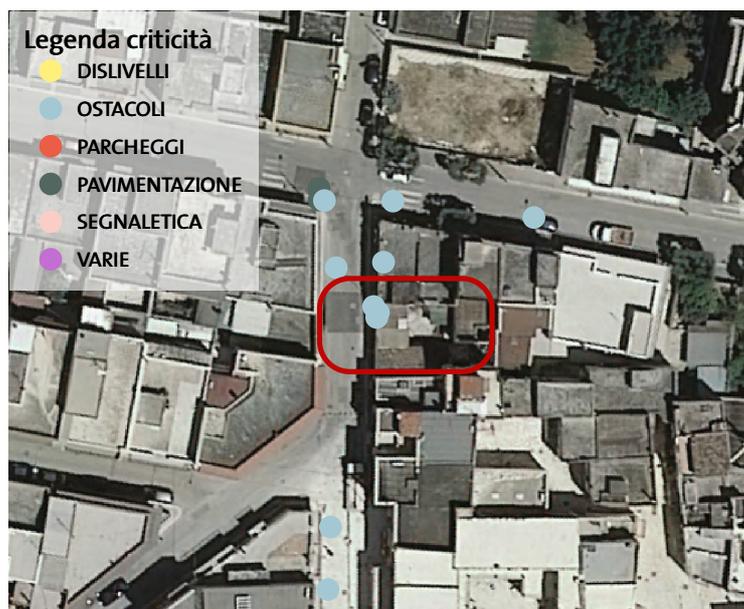
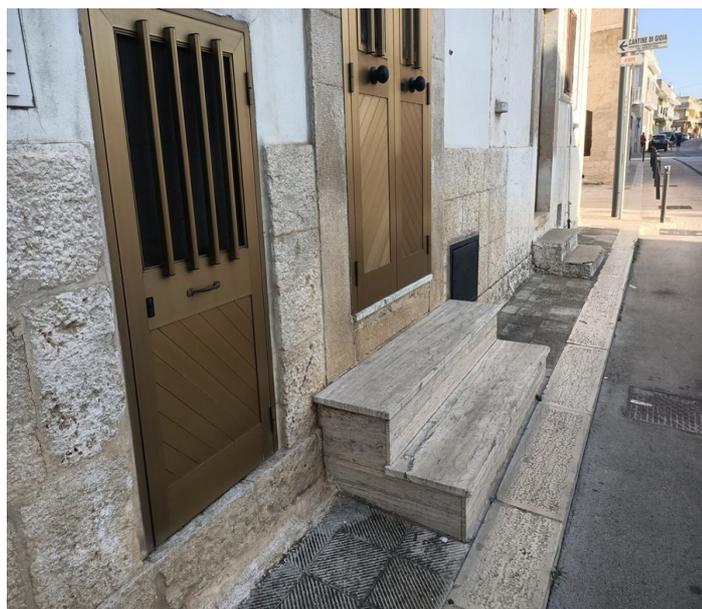
Localizzazione (coordinate WGS84):  
41.02054944, 16.92693561  
Viabilità principale

Categoria: OSTACOLI  
Presenza di ostacoli che riducono lo spazio di  
camminamento

Eliminare o ricollocare l'ostacolo verso il margine esterno o interno, qualora possibile, del percorso pedonale in modo da non costituire intralcio per gli utenti. Gli ostacoli possono essere di diverso tipo e dimensione, dal semplice cestino al palo di pubblica illuminazione

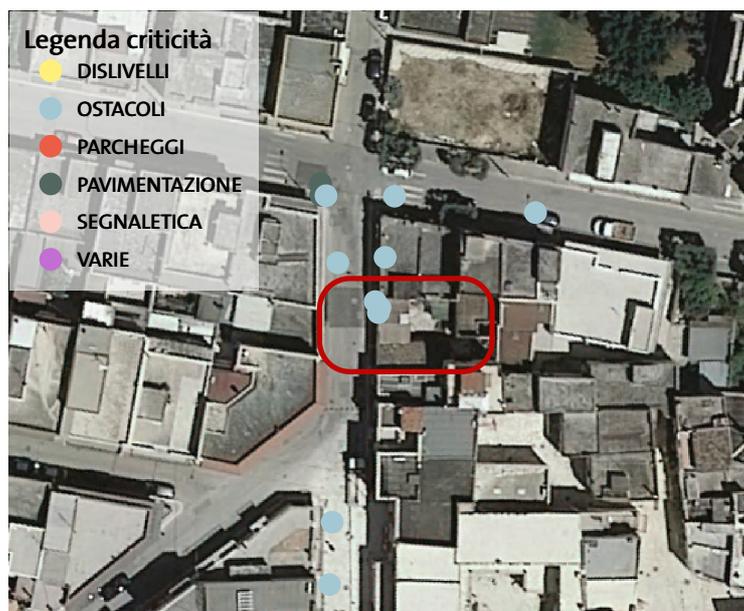
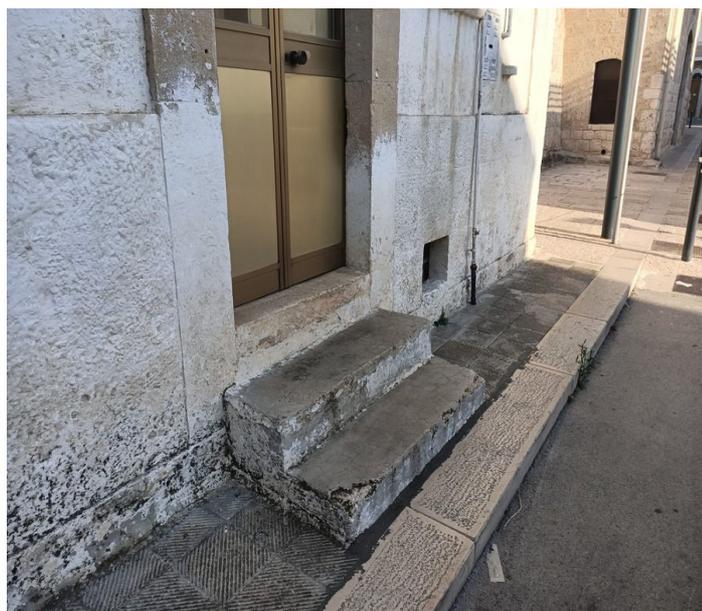
Codice Punto: 826692

Localizzazione (coordinate WGS84):  
41.02054363, 16.92693293  
Viabilità principale

Categoria: OSTACOLI  
Presenza di ostacoli che riducono lo spazio di  
camminamento

Eliminare o ricollocare l'ostacolo verso il margine esterno o interno, qualora possibile, del percorso pedonale in modo da non costituire intralcio per gli utenti. Gli ostacoli possono essere di diverso tipo e dimensione, dal semplice cestino al palo di pubblica illuminazione

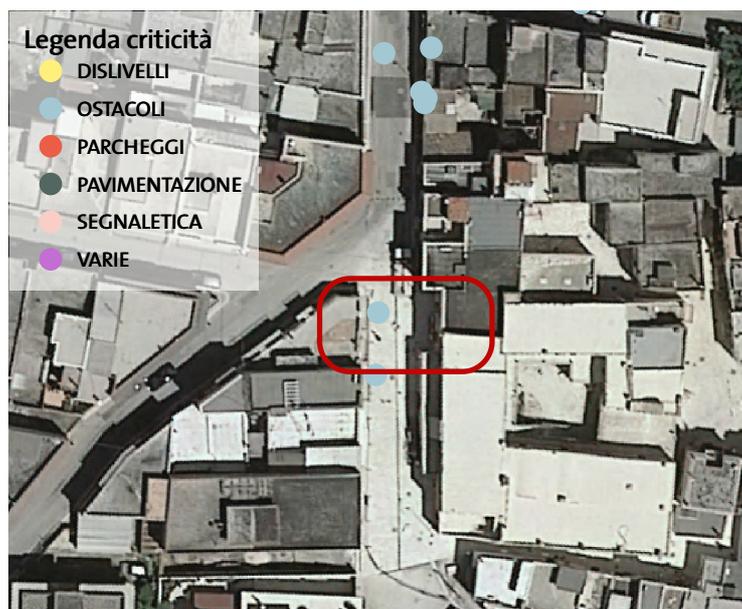
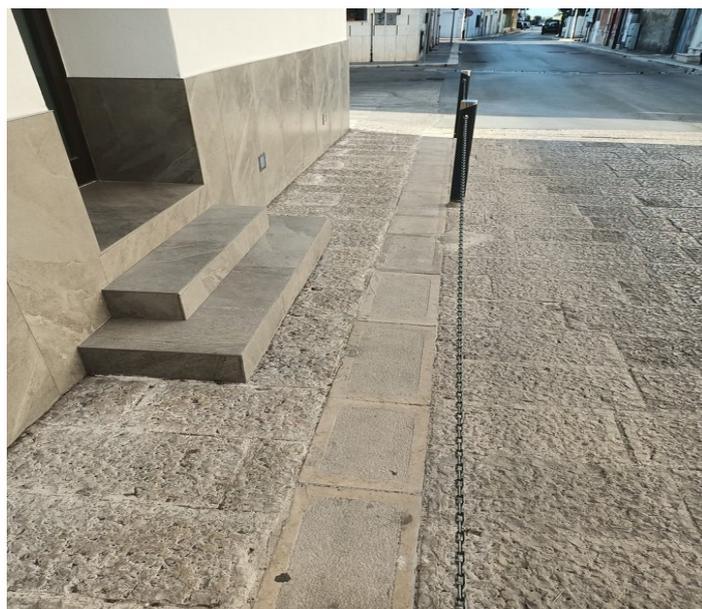
Localizzazione (coordinate WGS84):  
41.02029439, 16.92685336  
Viabilità principale

Categoria: OSTACOLI  
Presenza di ostacoli che riducono lo spazio di  
camminamento

Eliminare o ricollocare l'ostacolo verso il margine esterno o interno, qualora possibile, del percorso pedonale in modo da non costituire intralcio per gli utenti. Gli ostacoli possono essere di diverso tipo e dimensione, dal semplice cestino al palo di pubblica illuminazione

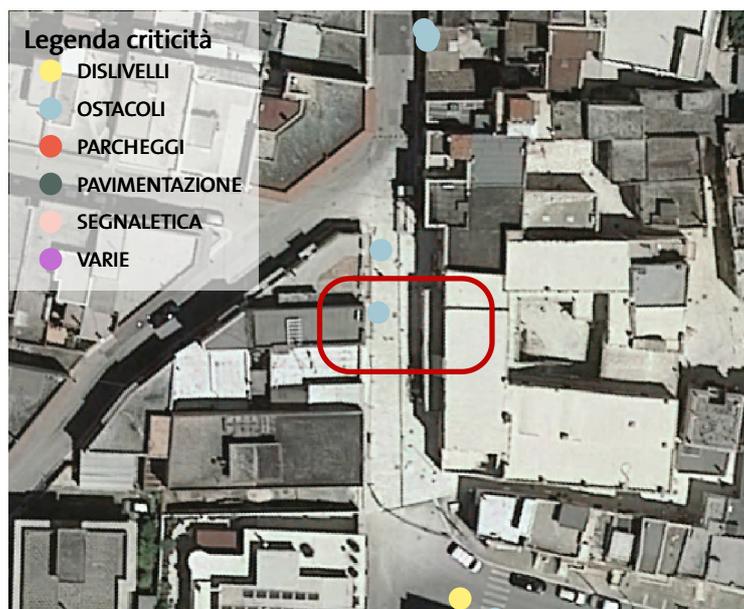
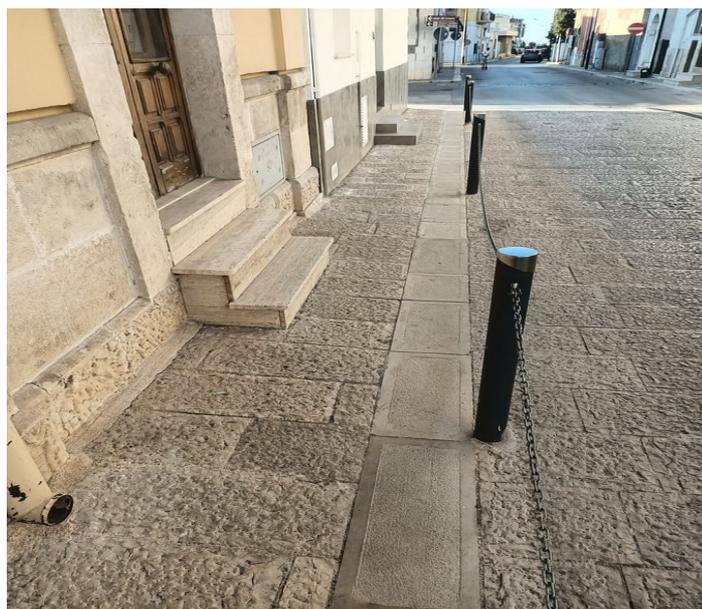
Localizzazione (coordinate WGS84):  
41.02021984, 16.9268471  
Viabilità principale

Categoria: OSTACOLI  
Presenza di ostacoli che riducono lo spazio di  
camminamento

Eliminare o ricollocare l'ostacolo verso il margine esterno o interno, qualora possibile, del percorso pedonale in modo da non costituire intralcio per gli utenti. Gli ostacoli possono essere di diverso tipo e dimensione, dal semplice cestino al palo di pubblica illuminazione

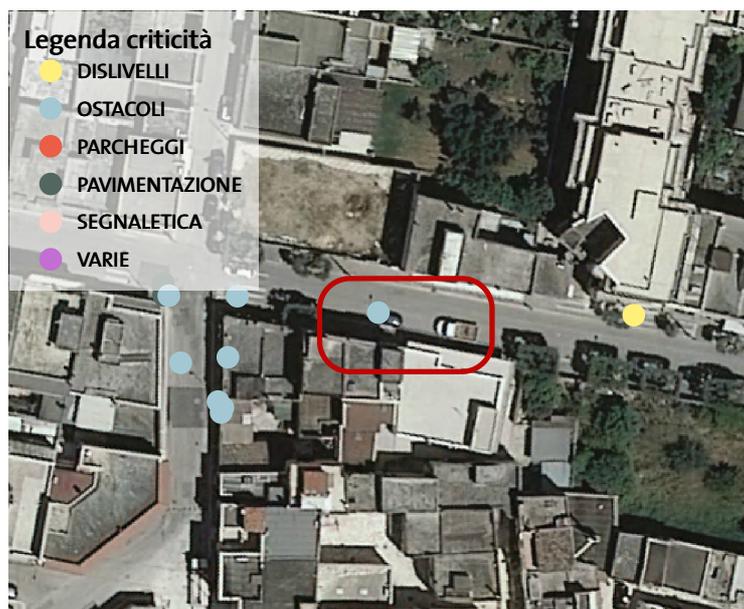
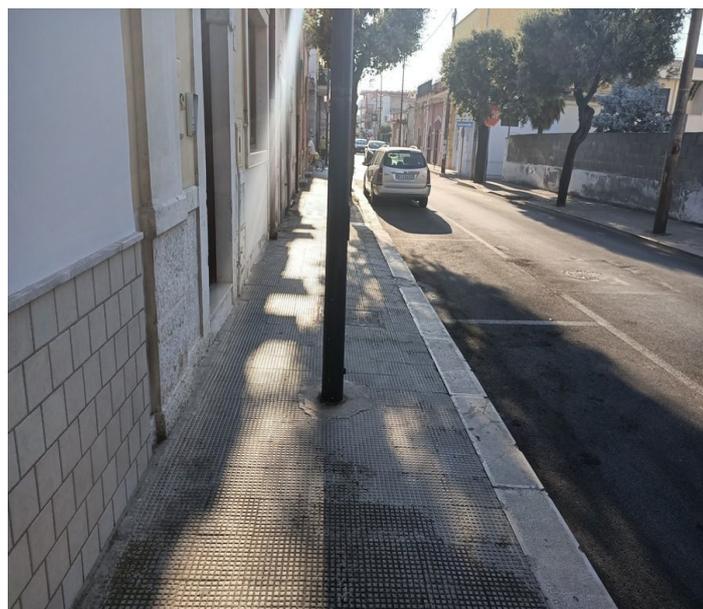
Localizzazione (coordinate WGS84):  
41.02065898, 16.92718238  
Viabilità principale

Categoria: OSTACOLI  
Presenza di ostacoli che riducono lo spazio di  
camminamento

Eliminare o ricollocare l'ostacolo verso il margine esterno o interno, qualora possibile, del percorso pedonale in modo da non costituire intralcio per gli utenti. Gli ostacoli possono essere di diverso tipo e dimensione, dal semplice cestino al palo di pubblica illuminazione

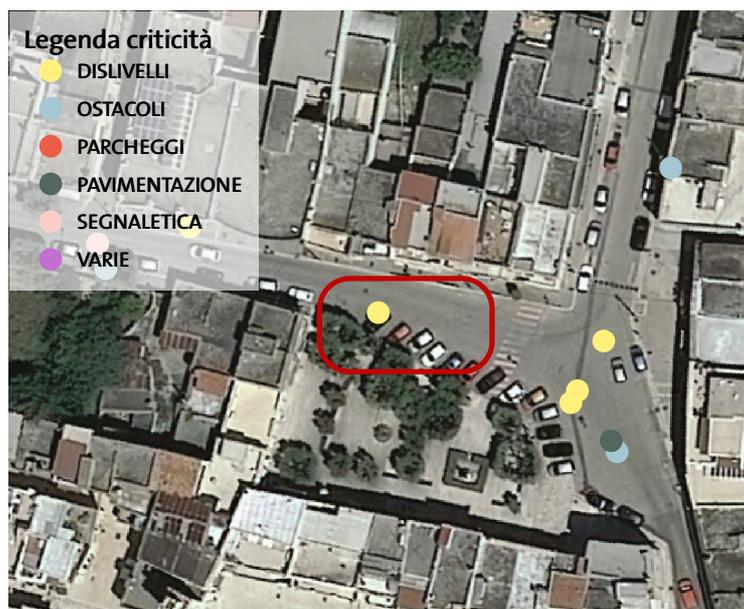
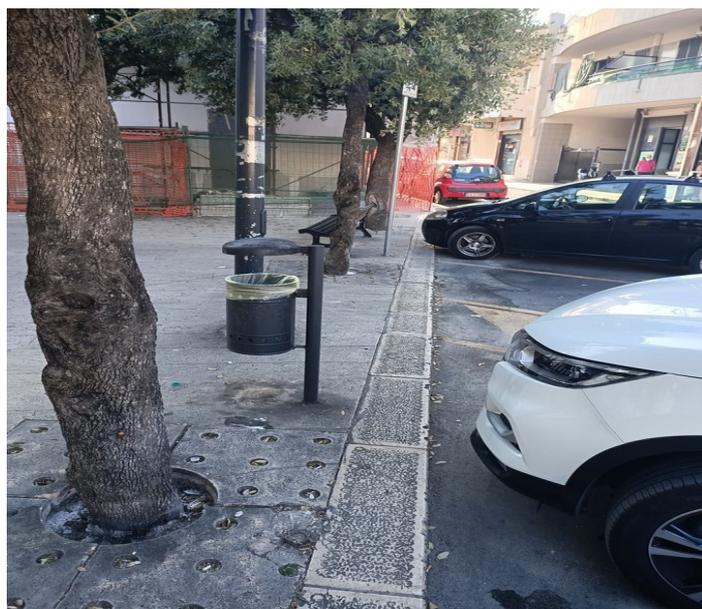
Localizzazione (coordinate WGS84):  
41.0204621, 16.9283595  
Viabilità principale

Categoria: DISLIVELLI  
Rampa assente

Raccordo del percorso attraverso la creazione, con asporto/riporto di materiale, di rampa di lunghezza sufficiente ad ottenere una pendenza non superiore al 5% e di larghezza di almeno cm 100. Quando la differenza di quota fra i due piani (pedonale e carrabile) è maggiore di cm 20, si suggerisce di corredarla con cordolo battiruota o elemento di medesima risposta funzionale, nonché di corrimano, su almeno uno dei lati, visivamente percepibile alle persone ipovedenti. Si preferisce l'utilizzo di rampe realizzate mediante blocchi prefabbricati. Demolizione di porzione di marciapiede utile all'inserimento della rampa (in opera o prefabbrica)

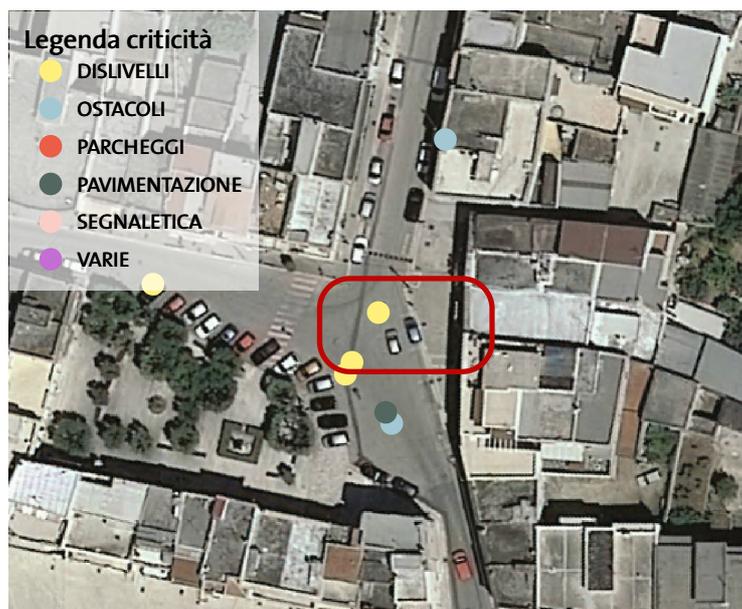
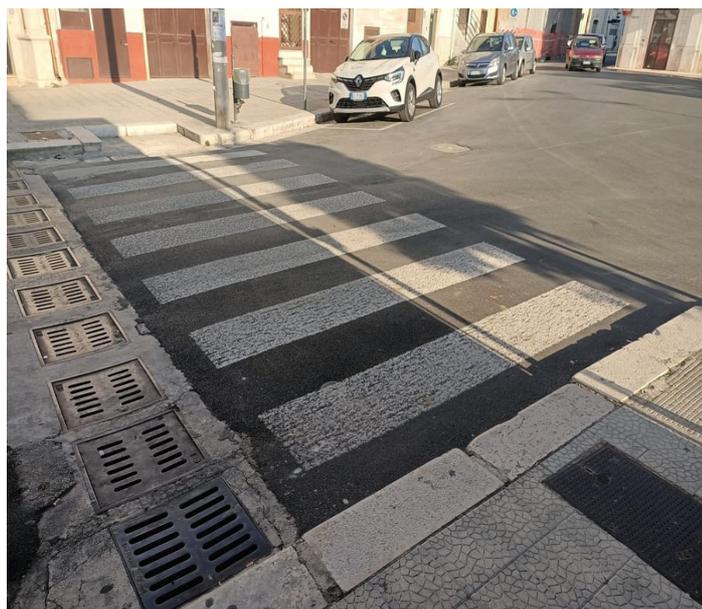
Localizzazione (coordinate WGS84):  
41.02042221, 16.92871124  
Viabilità principale

Categoria: DISLIVELLI  
Rampa assente

Raccordo del percorso attraverso la creazione, con asporto/riporto di materiale, di rampa di lunghezza sufficiente ad ottenere una pendenza non superiore al 5% e di larghezza di almeno cm 100. Quando la differenza di quota fra i due piani (pedonale e carrabile) è maggiore di cm 20, si suggerisce di corredarla con cordolo battiruota o elemento di medesima risposta funzionale, nonché di corrimano, su almeno uno dei lati, visivamente percepibile alle persone ipovedenti. Si preferisce l'utilizzo di rampe realizzate mediante blocchi prefabbricati. Demolizione di porzione di marciapiede utile all'inserimento della rampa (in opera o prefabbrica)

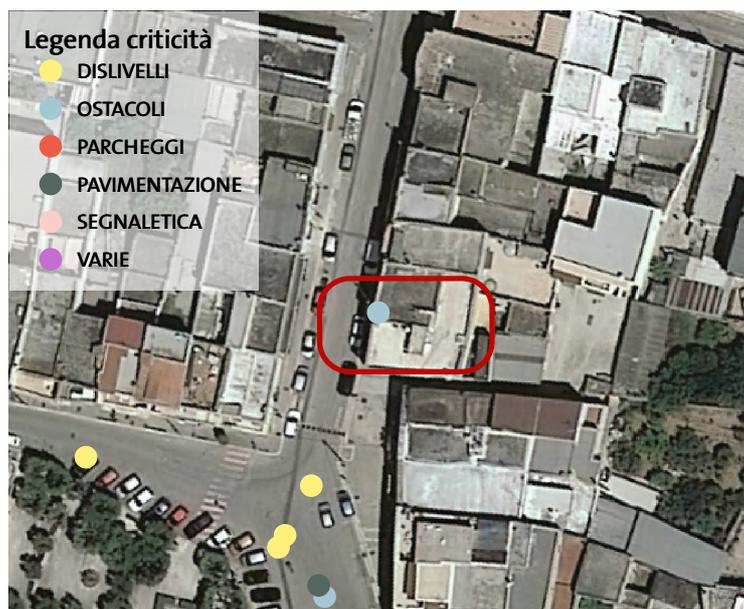
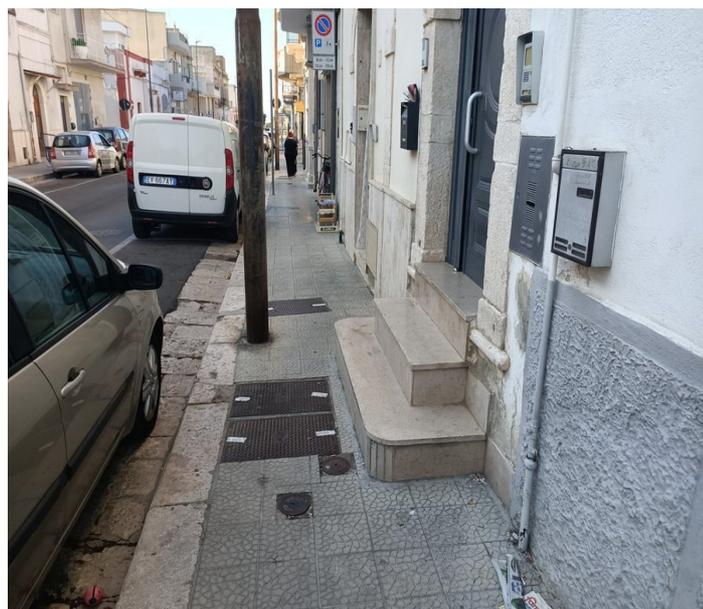
Localizzazione (coordinate WGS84):  
41.02062727, 16.9288221  
Viabilità principale

Categoria: OSTACOLI  
Presenza di ostacoli che riducono lo spazio di  
camminamento

Eliminare o ricollocare l'ostacolo verso il margine esterno o interno, qualora possibile, del percorso pedonale in modo da non costituire intralcio per gli utenti. Gli ostacoli possono essere di diverso tipo e dimensione, dal semplice cestino al palo di pubblica illuminazione

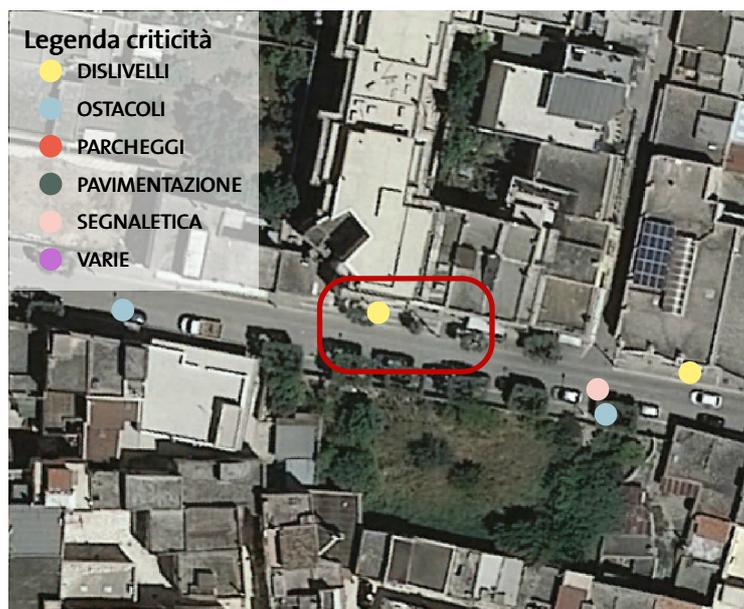
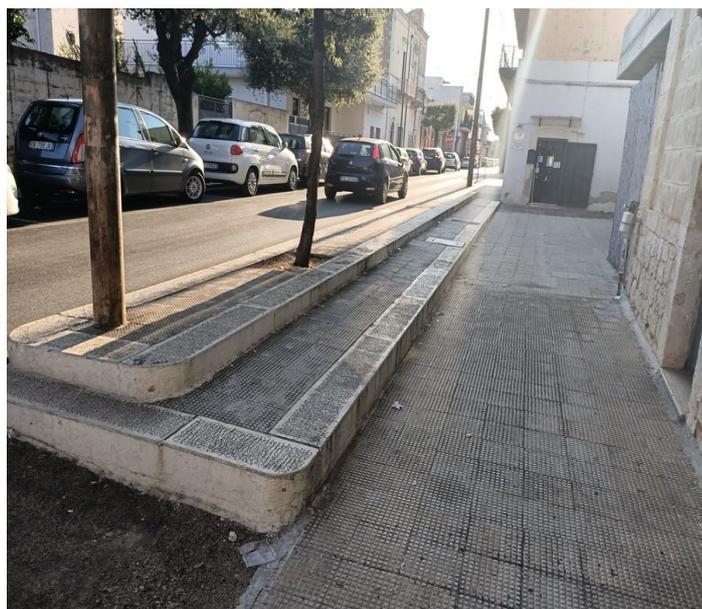
Localizzazione (coordinate WGS84):  
41.02064926, 16.92758203  
Viabilità principale

Categoria: DISLIVELLI  
Rampa assente o non idonea

Realizzazione di sistema di rampe la cui pendenza non sia superiore al 5%. Ogni rampa di nuova realizzazione dovrà sempre essere corredata di cordolo battiruota o elemento di medesima risposta funzionale, nonché di corrimano, su almeno uno dei lati, visivamente percepibile anche a distanza al fine di ottenere anche una buona presegnalazione per ipovedenti.

inserimento della rampa (in opera o prefabbrica)

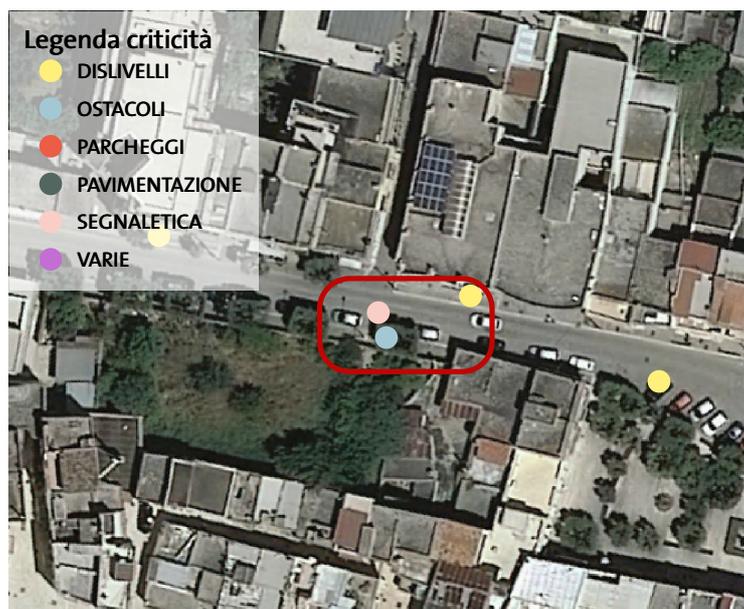
Codice Punto: 826862

Localizzazione (coordinate WGS84):  
41.02055172, 16.92792267  
Viabilità principale

Categoria: SEGNALETICA  
Assenza di segnaletica o segnaletica da ripristinare

Gli attraversamenti pedonali sono evidenziati sulla carreggiata mediante zebraure con strisce bianche parallele alla direzione di marcia dei veicoli, di lunghezza non inferiore a 2,50 m, sulle strade locali e su quelle urbane di quartiere, e a 4 m, sulle altre strade; la larghezza delle strisce e degli intervalli è di 50 cm. Nelle strade ad alto volume di traffico gli attraversamenti pedonali devono essere illuminati nelle ore notturne o di scarsa visibilità. Il fondo stradale, in prossimità dell'attraversamento pedonale, potrà essere differenziato mediante rugosità poste su manto stradale al fine di segnalare la necessità di moderare la velocità. L'eventuale piattaforme salvagente devono essere accessibili alle persone su sedia a ruote. Il raccordo con i marciapiedi dovrà essere realizzato attraverso rampe a norma. Attraversamento comprensivo di rampe di raccordo del dislivello con i marciapiedi.

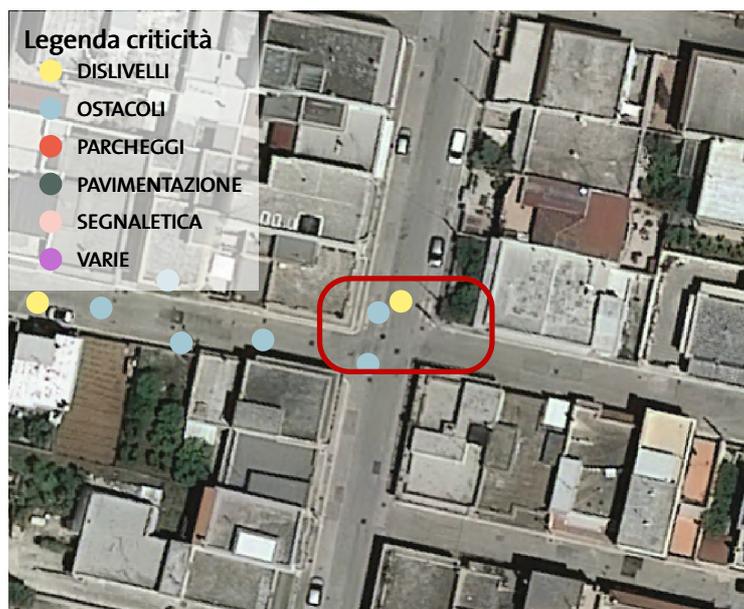
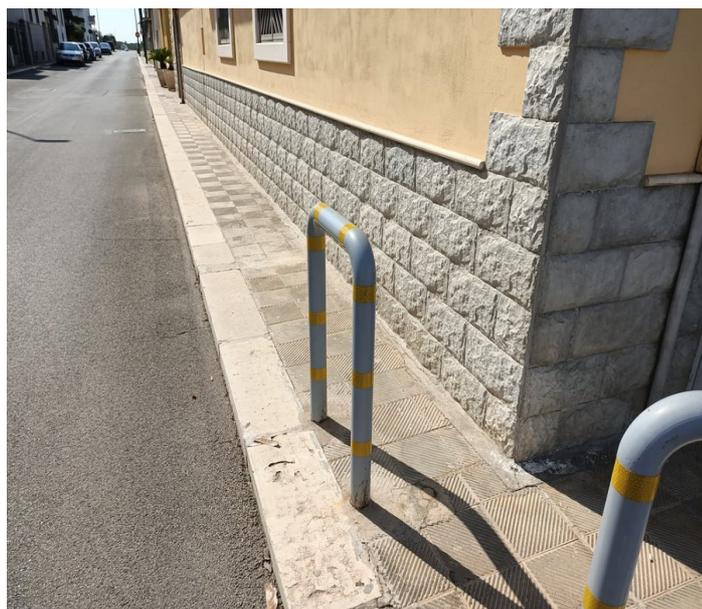
Localizzazione (coordinate WGS84):  
41.02232375, 16.92923069  
Viabilità principale

Categoria: OSTACOLI  
Presenza di ostacoli che riducono lo spazio di  
camminamento

Eliminare o ricollocare l'ostacolo verso il margine esterno o interno, qualora possibile, del percorso pedonale in modo da non costituire intralcio per gli utenti. Gli ostacoli possono essere di diverso tipo e dimensione, dal semplice cestino al palo di pubblica illuminazione

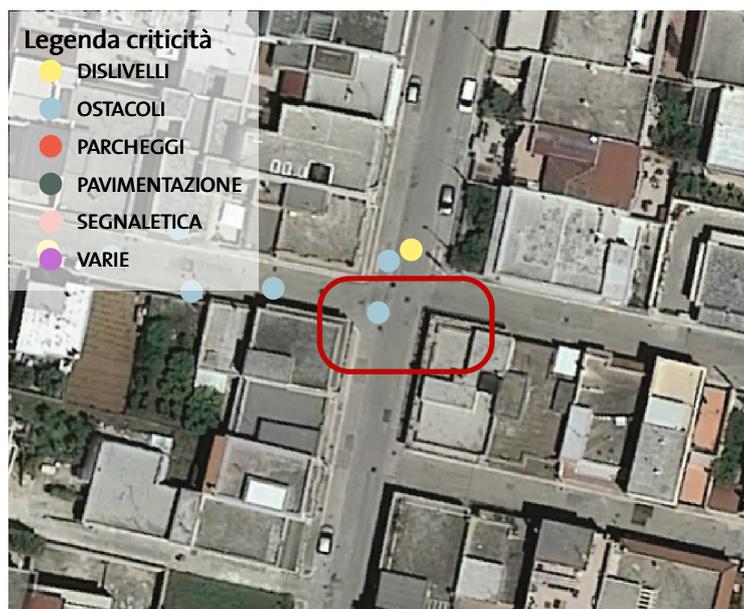
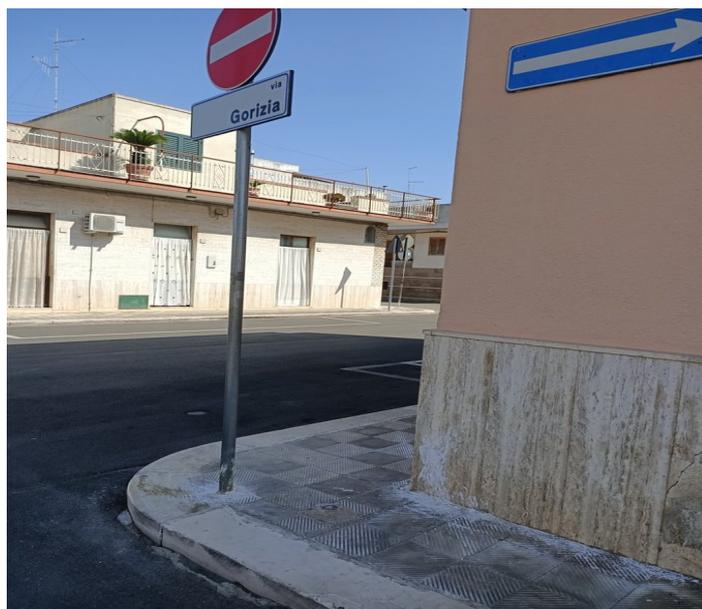
Localizzazione (coordinate WGS84):  
41.02226236, 16.92921281  
Viabilità principale

Categoria: OSTACOLI  
Presenza di ostacoli che riducono lo spazio di  
camminamento

Eliminare o ricollocare l'ostacolo verso il margine esterno o interno, qualora possibile, del percorso pedonale in modo da non costituire intralcio per gli utenti. Gli ostacoli possono essere di diverso tipo e dimensione, dal semplice cestino al palo di pubblica illuminazione

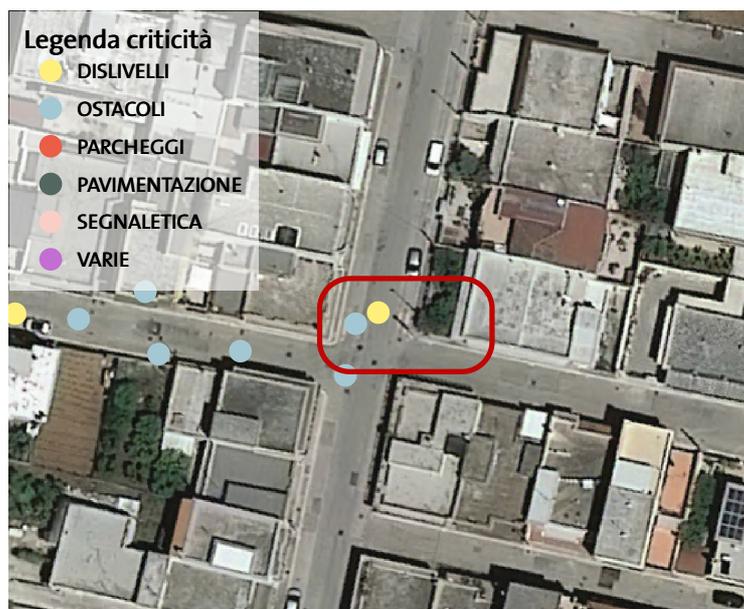
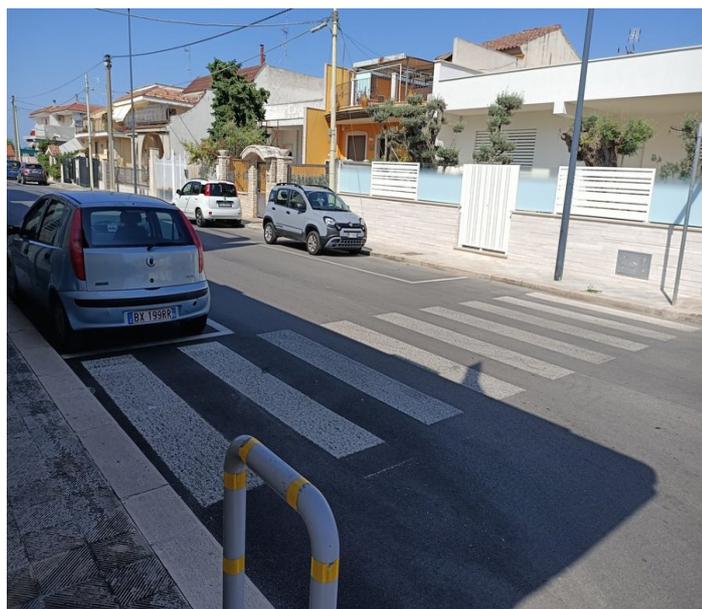
Localizzazione (coordinate WGS84):  
41.02233656, 16.92926645  
Viabilità principale

Categoria: DISLIVELLI  
Rampa assente

Raccordo del percorso attraverso la creazione, con asporto/riporto di materiale, di rampa di lunghezza sufficiente ad ottenere una pendenza non superiore al 5% e di larghezza di almeno cm 100. Quando la differenza di quota fra i due piani (pedonale e carrabile) è maggiore di cm 20, si suggerisce di corredarla con cordolo battiruota o elemento di medesima risposta funzionale, nonché di corrimano, su almeno uno dei lati, visivamente percepibile alle persone ipovedenti. Si preferisce l'utilizzo di rampe realizzate mediante blocchi prefabbricati. Demolizione di porzione di marciapiede utile all'inserimento della rampa (in opera o prefabbrica)

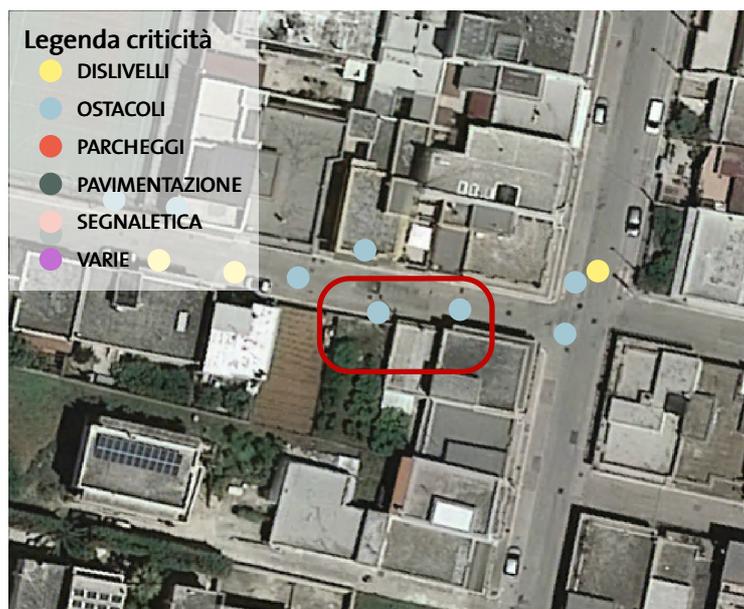
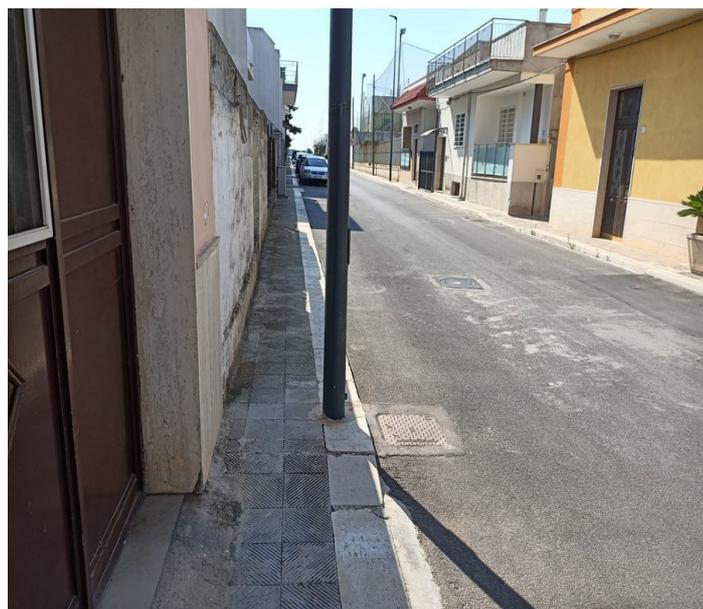
Localizzazione (coordinate WGS84):  
41.02229272, 16.92892134  
Viabilità principale

Categoria: OSTACOLI  
Presenza di ostacoli che riducono lo spazio di  
camminamento

Eliminare o ricollocare l'ostacolo verso il margine esterno o interno, qualora possibile, del percorso pedonale in modo da non costituire intralcio per gli utenti. Gli ostacoli possono essere di diverso tipo e dimensione, dal semplice cestino al palo di pubblica illuminazione

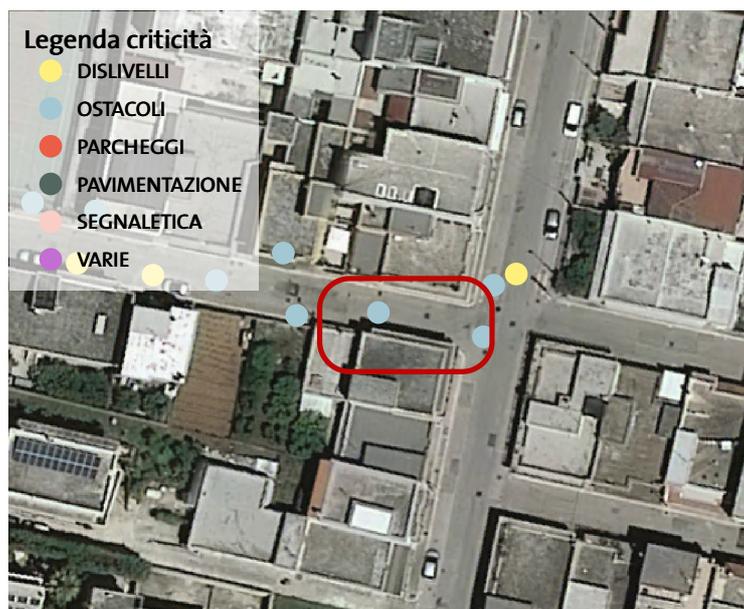
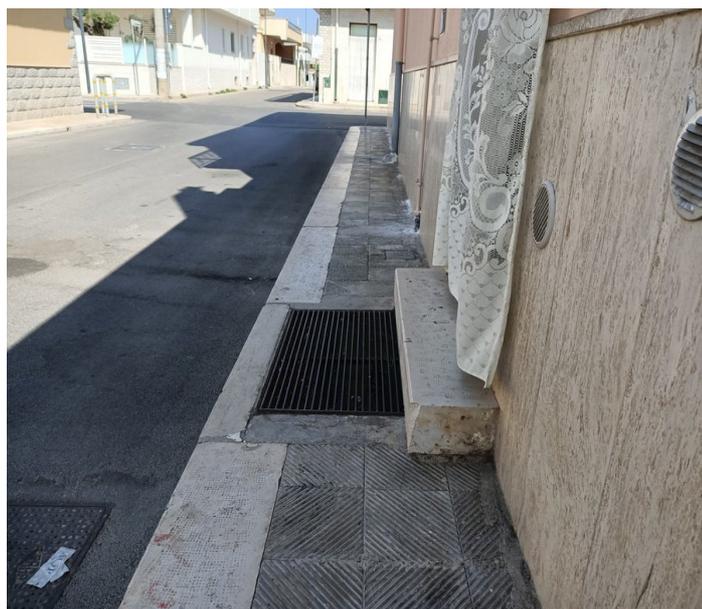
Localizzazione (coordinate WGS84):  
41.02229407, 16.92904919  
Viabilità principale

Categoria: OSTACOLI  
Presenza di ostacoli che riducono lo spazio di  
camminamento

Eliminare o ricollocare l'ostacolo verso il margine esterno o interno, qualora possibile, del percorso pedonale in modo da non costituire intralcio per gli utenti. Gli ostacoli possono essere di diverso tipo e dimensione, dal semplice cestino al palo di pubblica illuminazione

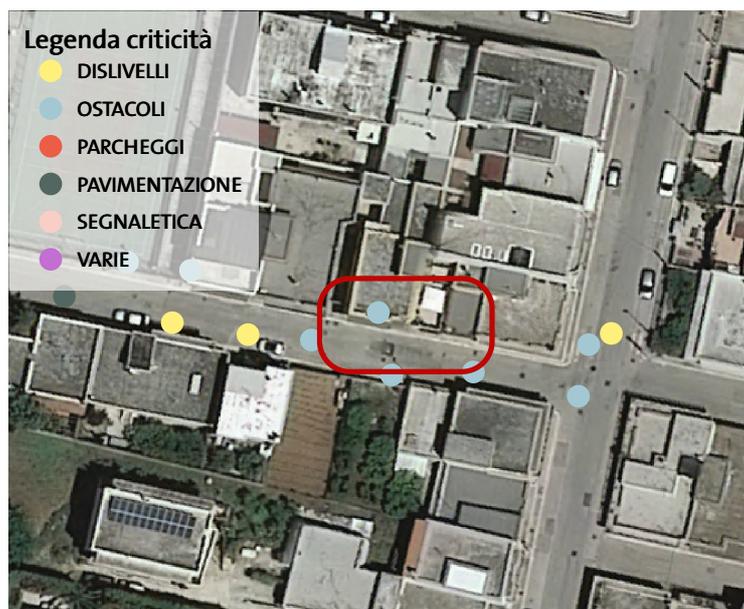
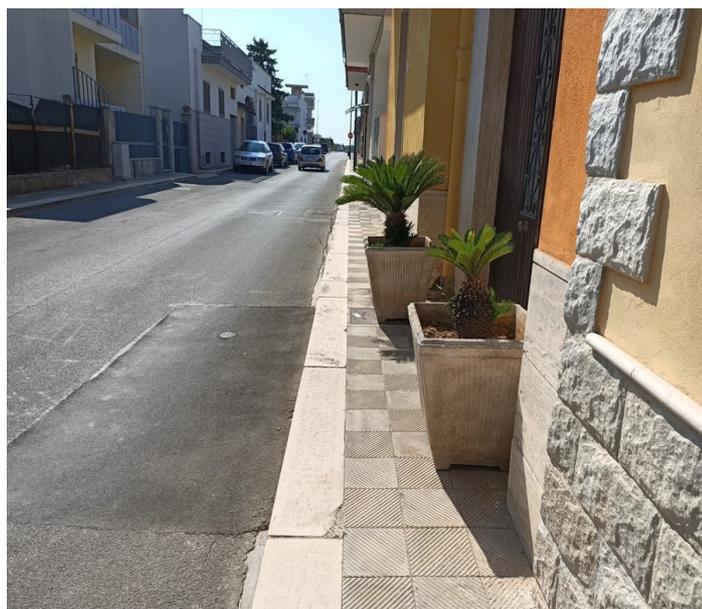
Localizzazione (coordinate WGS84):  
41.02236759, 16.92890257  
Viabilità principale

Categoria: OSTACOLI  
Presenza di ostacoli che riducono lo spazio di  
camminamento

Eliminare o ricollocare l'ostacolo verso il margine esterno o interno, qualora possibile, del percorso pedonale in modo da non costituire intralcio per gli utenti. Gli ostacoli possono essere di diverso tipo e dimensione, dal semplice cestino al palo di pubblica illuminazione

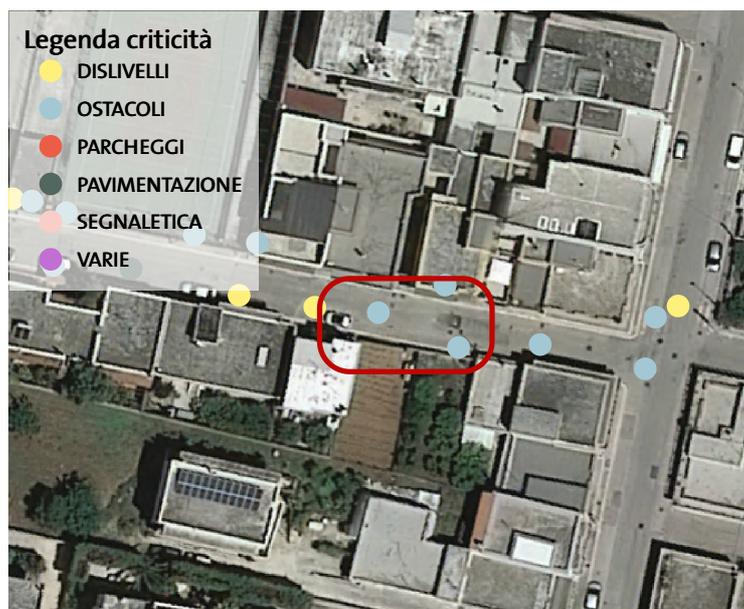
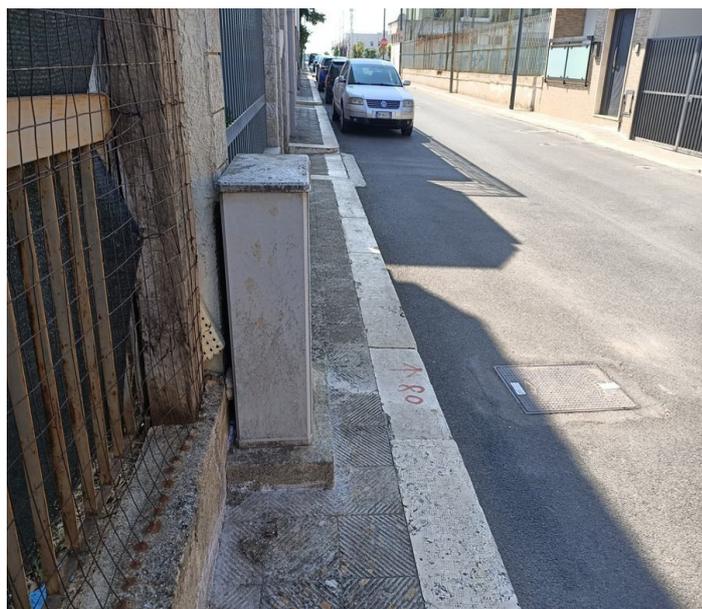
Localizzazione (coordinate WGS84):  
41.02233656, 16.92879707  
Viabilità principale

Categoria: OSTACOLI  
Presenza di ostacoli che riducono lo spazio di  
camminamento

Eliminare o ricollocare l'ostacolo verso il margine esterno o interno, qualora possibile, del percorso pedonale in modo da non costituire intralcio per gli utenti. Gli ostacoli possono essere di diverso tipo e dimensione, dal semplice cestino al palo di pubblica illuminazione

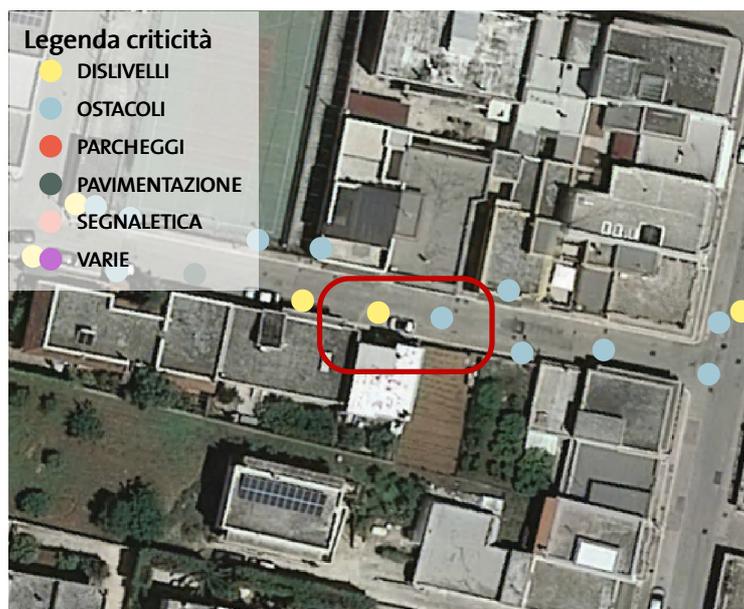
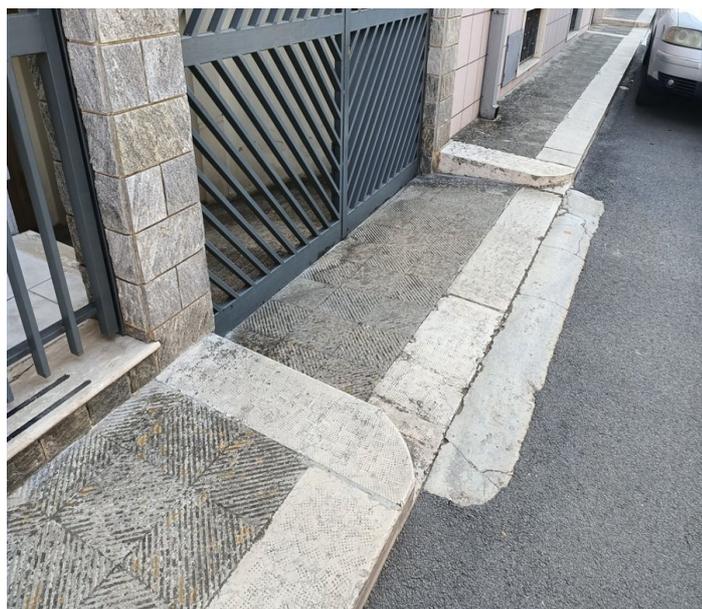
Localizzazione (coordinate WGS84):  
41.02234466, 16.92869782  
Viabilità principale

Categoria: DISLIVELLI  
Rampa assente o non idonea

Scivolo rettilineo con doppia rampa a piano inclinato (pendenza max 8%). L'adozione della doppia rampa collocata nel senso longitudinale rispetto alla direzione del percorso permette di raccordare l'area pedonale con il passo carrabile che la interseca, oppure consente l'utilizzo di un attraversamento pedonale qualora il dislivello eccessivo fra l'area pedonale e l'area carrabile non consentano alle rampe di raggiungere pendenze a norma.
