Comune di  
**CELLAMARE**  
Città Metropolitana di Bari

# PIANO PER L'ELIMINAZIONE DELLE BARRIERE ARCHITETTONICHE

ELAB.  
**ALL.1**

**SCHEDE AMBITO URBANO**

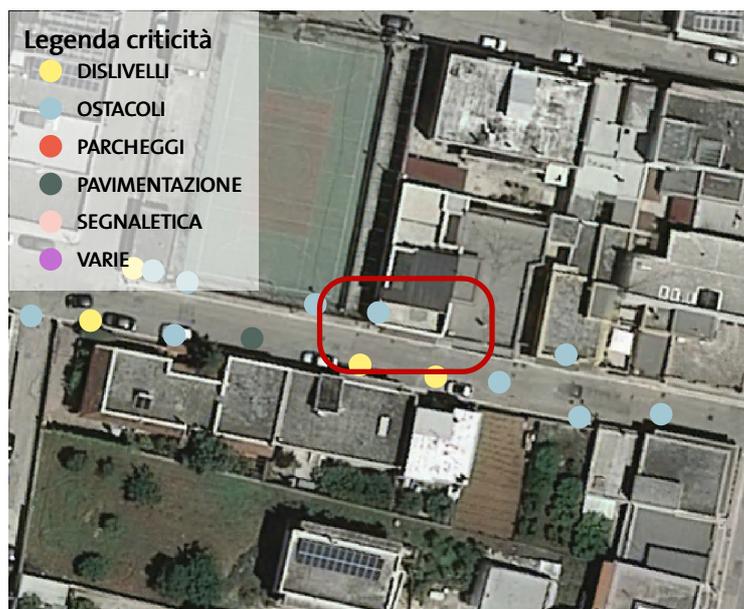
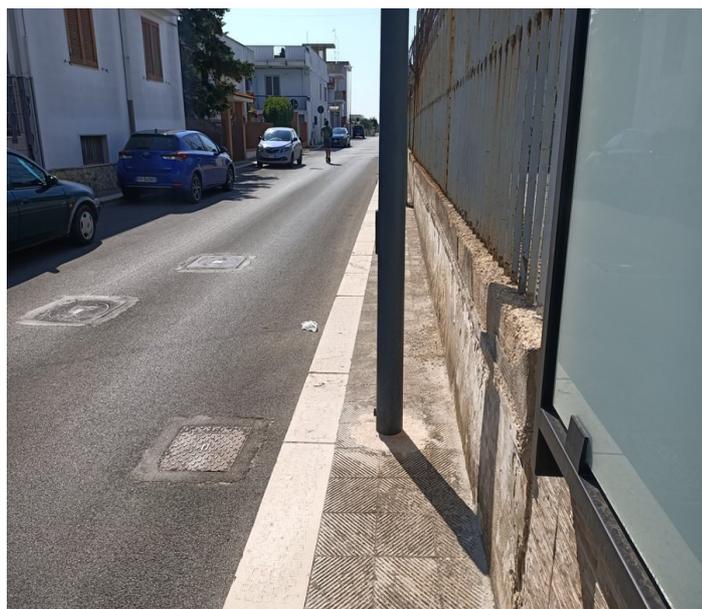
Localizzazione (coordinate WGS84):  
41.0224229, 16.92861021  
Viabilità principale

Categoria: OSTACOLI  
Presenza di ostacoli che riducono lo spazio di  
camminamento

Eliminare o ricollocare l'ostacolo verso il margine esterno o interno, qualora possibile, del percorso pedonale in modo da non costituire intralcio per gli utenti. Gli ostacoli possono essere di diverso tipo e dimensione, dal semplice cestino al palo di pubblica illuminazione

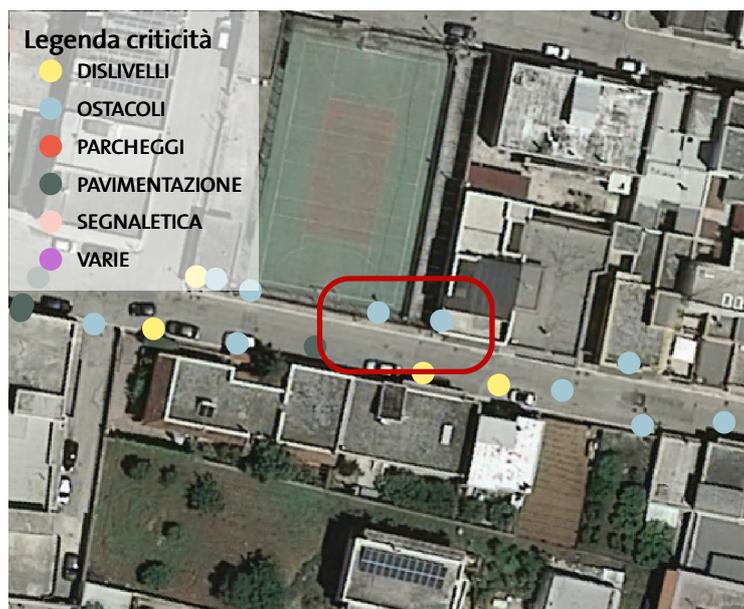
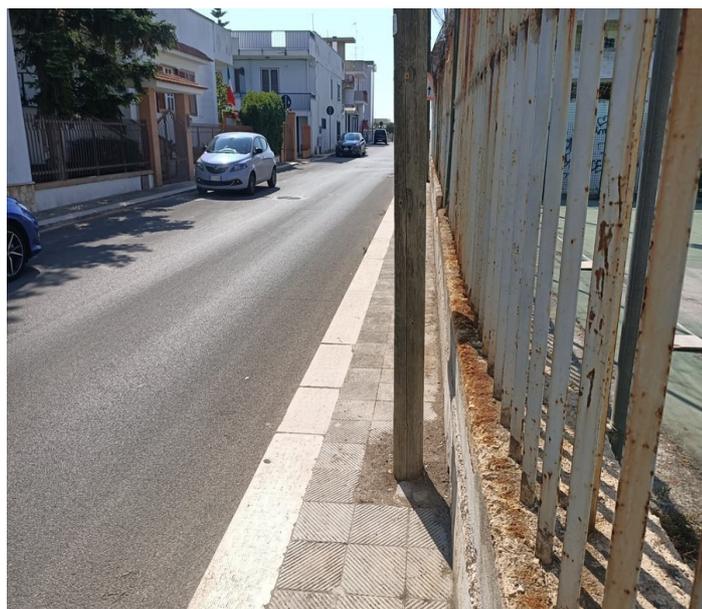
Localizzazione (coordinate WGS84):  
41.02243437, 16.92851186  
Viabilità principale

Categoria: OSTACOLI  
Presenza di ostacoli che riducono lo spazio di  
camminamento

Eliminare o ricollocare l'ostacolo verso il margine esterno o interno, qualora possibile, del percorso pedonale in modo da non costituire intralcio per gli utenti. Gli ostacoli possono essere di diverso tipo e dimensione, dal semplice cestino al palo di pubblica illuminazione

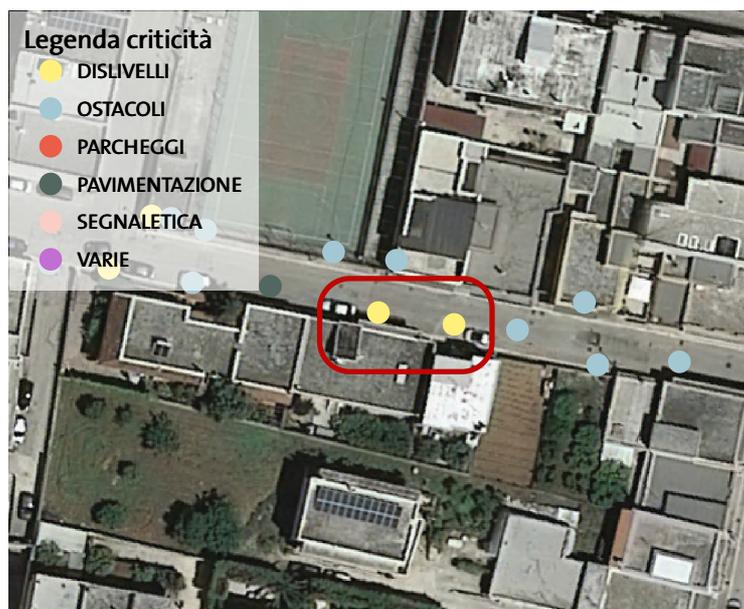
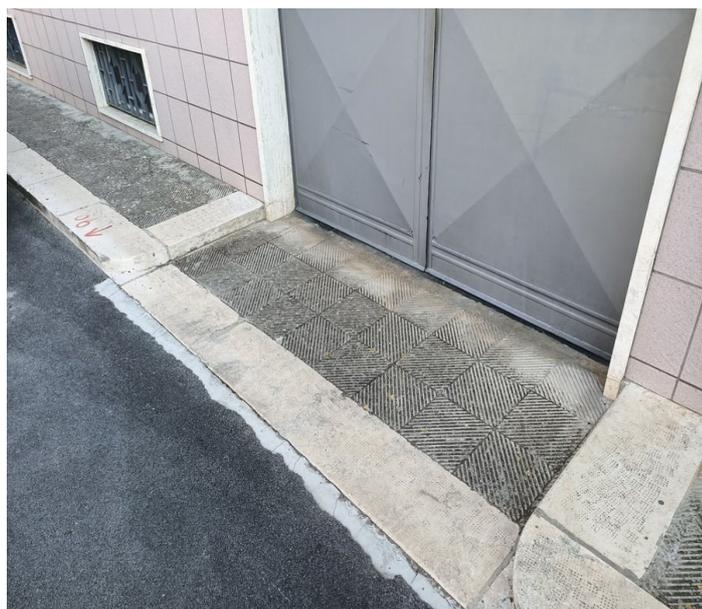
Localizzazione (coordinate WGS84):  
41.02236085, 16.92857981  
Viabilità principale

Categoria: DISLIVELLI  
Rampa assente o non idonea

Scivolo rettilineo con doppia rampa a piano inclinato (pendenza max 8%). L'adozione della doppia rampa collocata nel senso longitudinale rispetto alla direzione del percorso permette di raccordare l'area pedonale con il passo carrabile che la interseca, oppure consente l'utilizzo di un attraversamento pedonale qualora il dislivello eccessivo fra l'area pedonale e l'area carrabile non consentano alle rampe di raggiungere pendenze a norma.

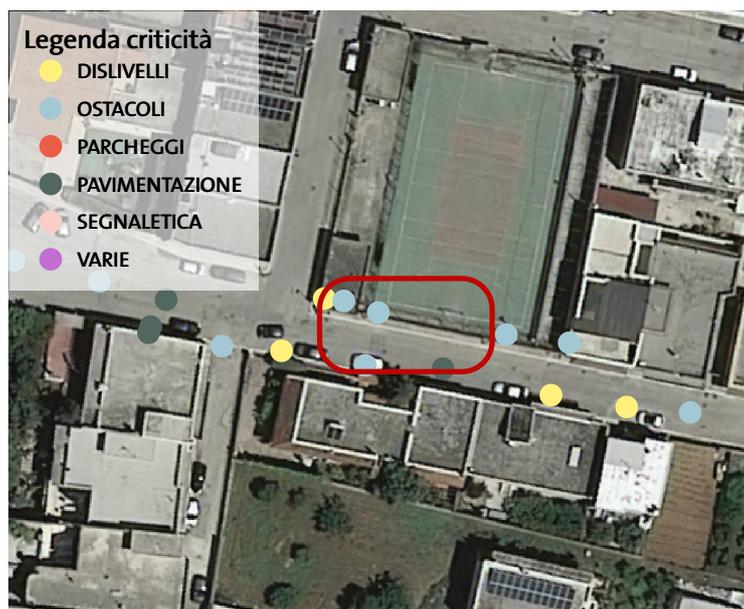
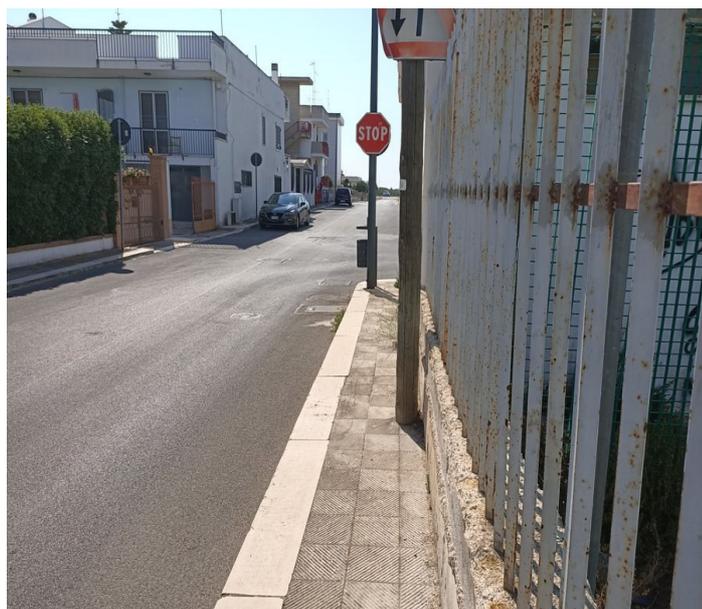
Localizzazione (coordinate WGS84):  
41.02246405, 16.92831248  
Viabilità principale

Categoria: OSTACOLI  
Presenza di ostacoli che riducono lo spazio di  
camminamento

Eliminare o ricollocare l'ostacolo verso il margine esterno o interno, qualora possibile, del percorso pedonale in modo da non costituire intralcio per gli utenti. Gli ostacoli possono essere di diverso tipo e dimensione, dal semplice cestino al palo di pubblica illuminazione

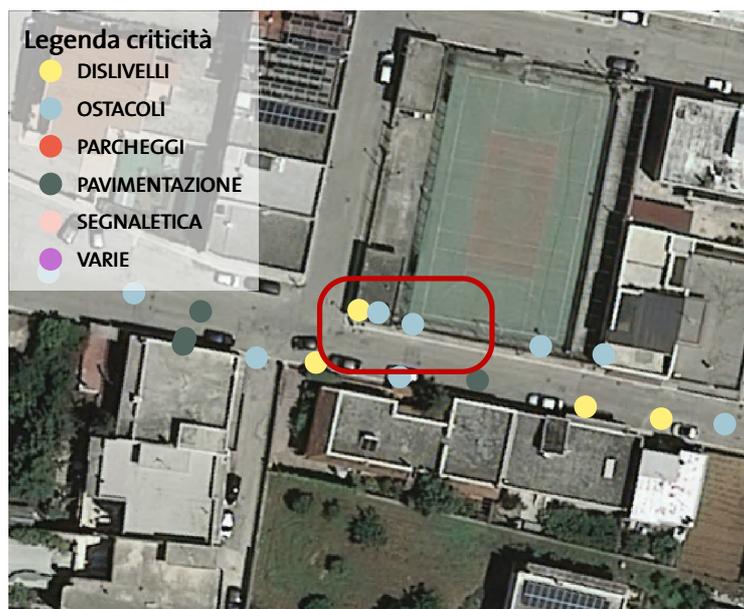
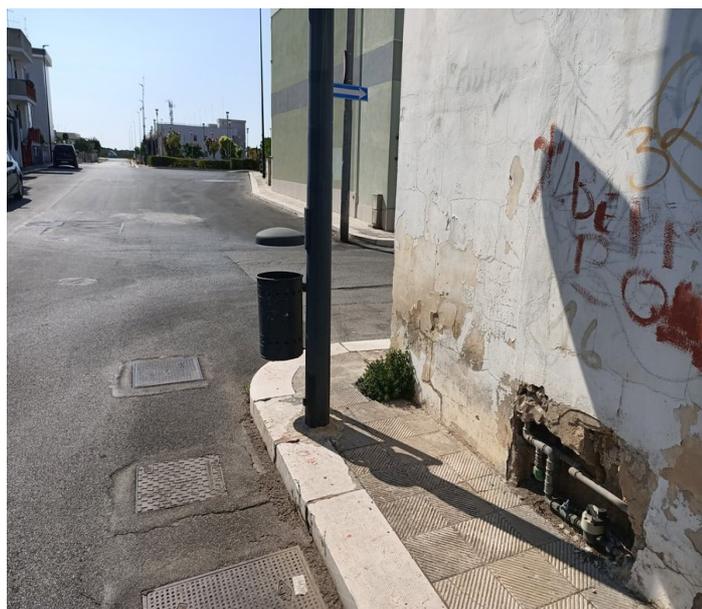
Localizzazione (coordinate WGS84):  
41.02247889, 16.92825884  
Viabilità principale

Categoria: OSTACOLI  
Presenza di ostacoli che riducono lo spazio di  
camminamento

Eliminare o ricollocare l'ostacolo verso il margine esterno o interno, qualora possibile, del percorso pedonale in modo da non costituire intralcio per gli utenti. Gli ostacoli possono essere di diverso tipo e dimensione, dal semplice cestino al palo di pubblica illuminazione

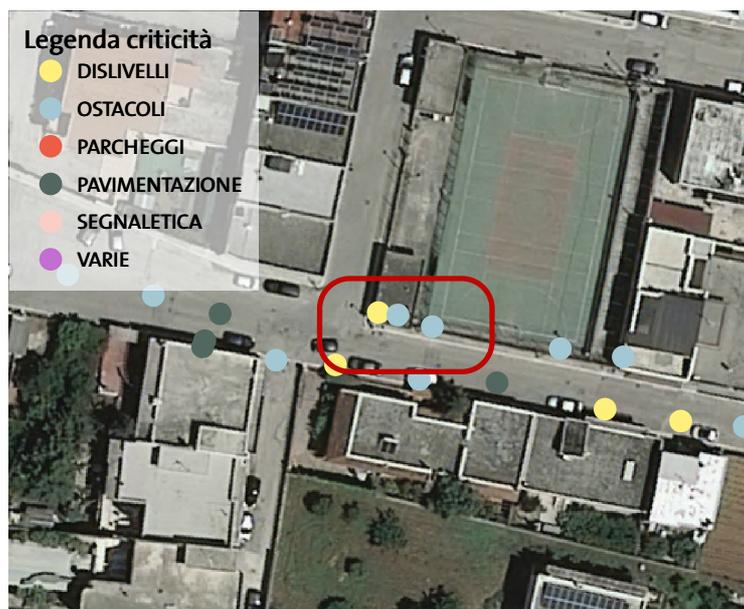
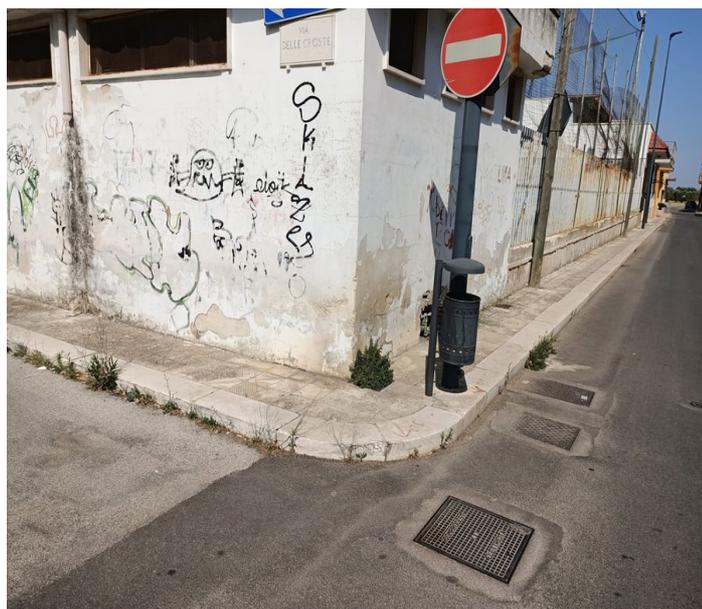
Localizzazione (coordinate WGS84):  
41.02248226, 16.92822844  
Viabilità principale

Categoria: DISLIVELLI  
Rampa assente

Raccordo del percorso attraverso la creazione, con asporto/riporto di materiale, di rampa di lunghezza sufficiente ad ottenere una pendenza non superiore al 5% e di larghezza di almeno cm 100. Quando la differenza di quota fra i due piani (pedonale e carrabile) è maggiore di cm 20, si suggerisce di corredarla con cordolo battiruota o elemento di medesima risposta funzionale, nonché di corrimano, su almeno uno dei lati, visivamente percepibile alle persone ipovedenti. Si preferisce l'utilizzo di rampe realizzate mediante blocchi prefabbricati. Demolizione di porzione di marciapiede utile all'inserimento della rampa (in opera o prefabbrica)

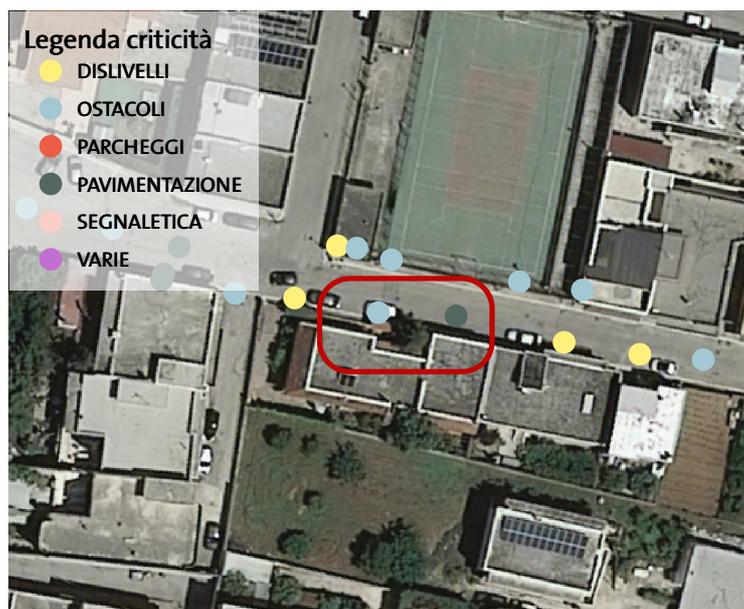
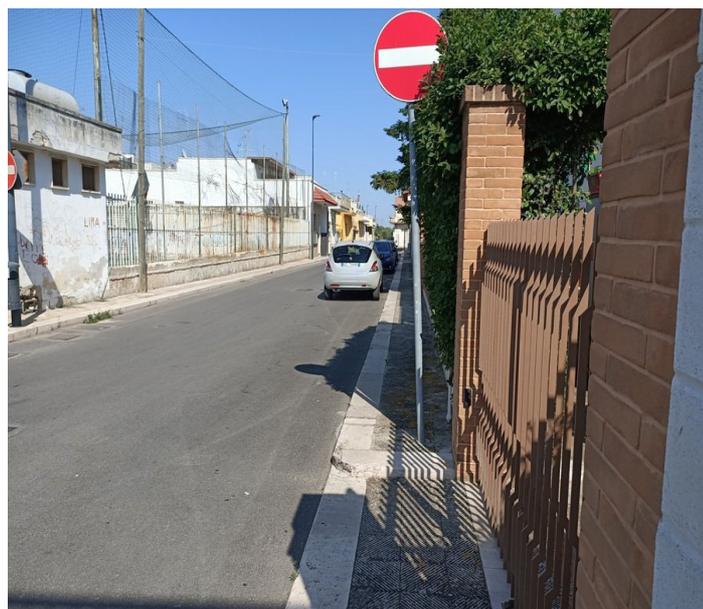
Localizzazione (coordinate WGS84):  
41.02240132, 16.92829013  
Viabilità principale

Categoria: OSTACOLI  
Presenza di ostacoli che riducono lo spazio di  
camminamento

Eliminare o ricollocare l'ostacolo verso il margine esterno o interno, qualora possibile, del percorso pedonale in modo da non costituire intralcio per gli utenti. Gli ostacoli possono essere di diverso tipo e dimensione, dal semplice cestino al palo di pubblica illuminazione

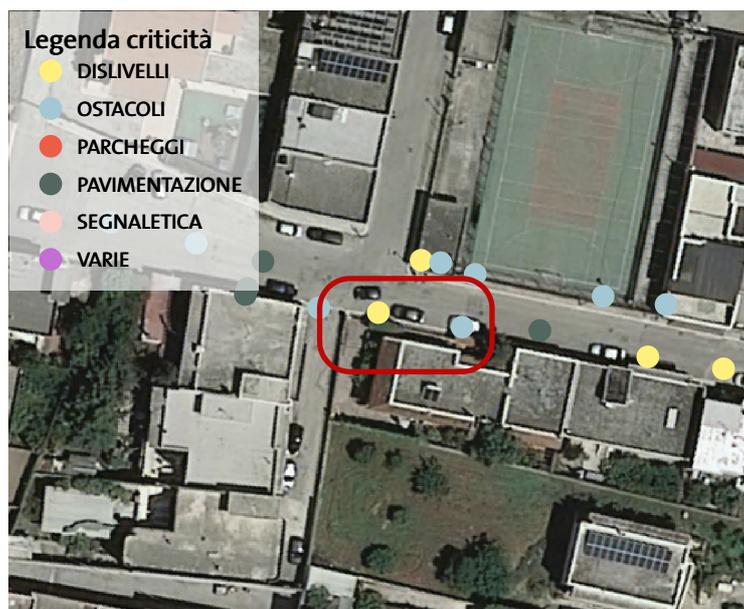
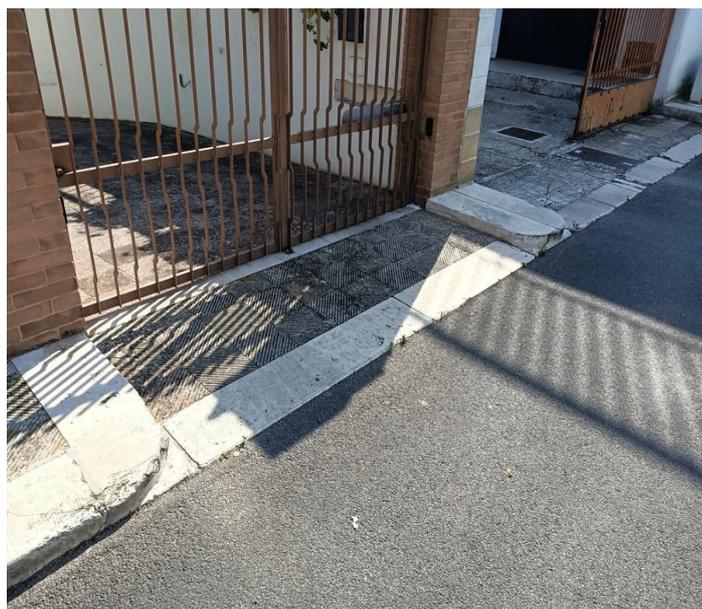
Localizzazione (coordinate WGS84):  
41.02242088, 16.92815959  
Viabilità principale

Categoria: DISLIVELLI  
Rampa assente o non idonea

Scivolo rettilineo con doppia rampa a piano inclinato (pendenza max 8%). L'adozione della doppia rampa collocata nel senso longitudinale rispetto alla direzione del percorso permette di raccordare l'area pedonale con il passo carrabile che la interseca, oppure consente l'utilizzo di un attraversamento pedonale qualora il dislivello eccessivo fra l'area pedonale e l'area carrabile non consentano alle rampe di raggiungere pendenze a norma.

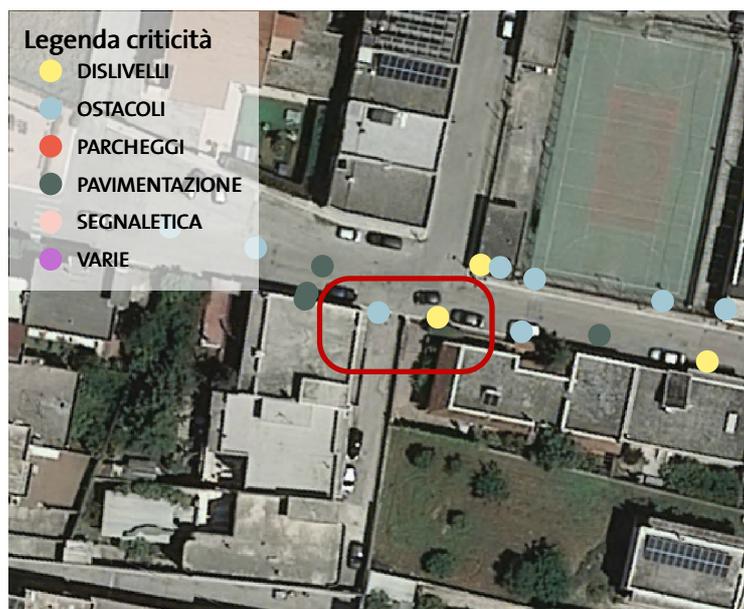
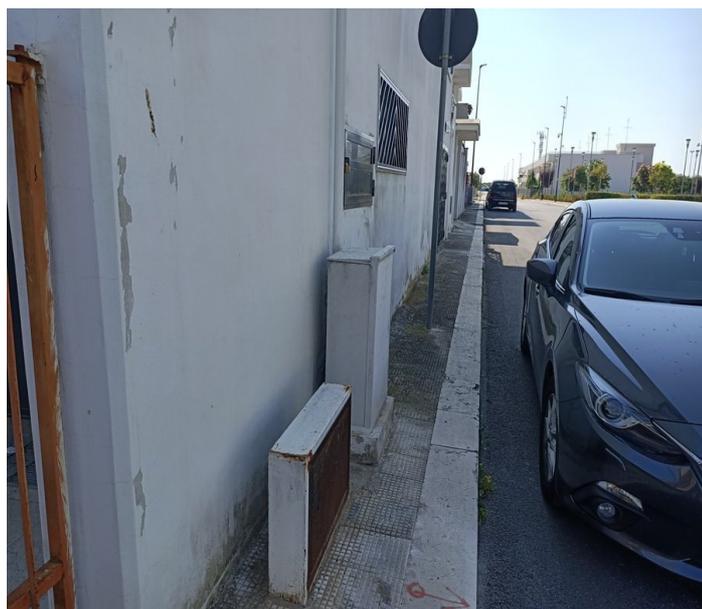
Localizzazione (coordinate WGS84):  
41.02242805, 16.92806661  
Viabilità principale

Categoria: OSTACOLI  
Presenza di ostacoli che riducono lo spazio di  
camminamento

Eliminare o ricollocare l'ostacolo verso il margine esterno o interno, qualora possibile, del percorso pedonale in modo da non costituire intralcio per gli utenti. Gli ostacoli possono essere di diverso tipo e dimensione, dal semplice cestino al palo di pubblica illuminazione

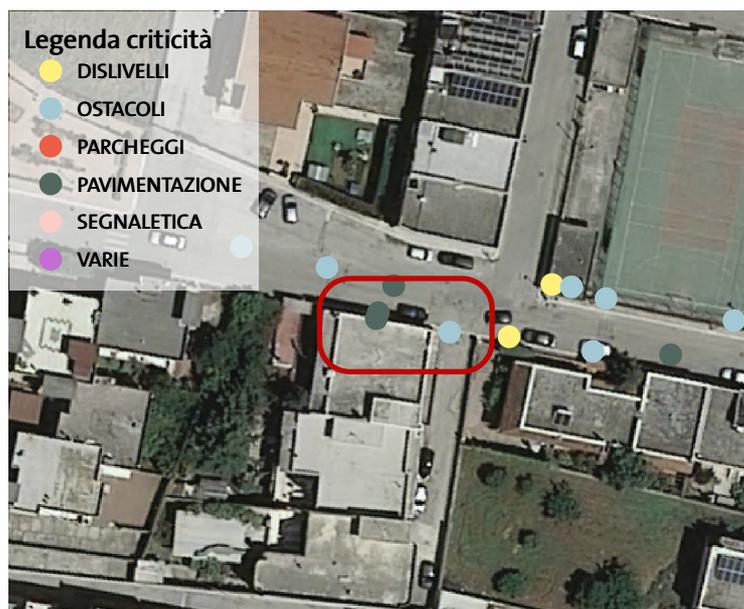
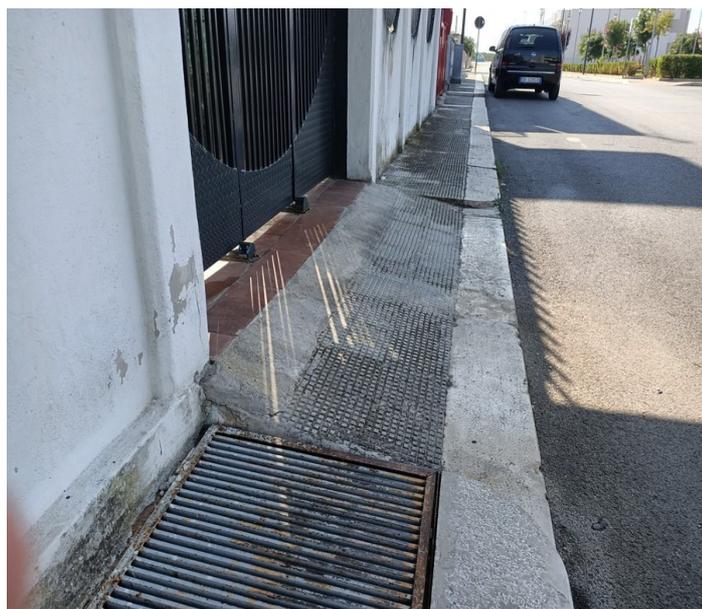
Localizzazione (coordinate WGS84):  
41.02245326, 16.92795575  
Viabilità principale

Categoria: PAVIMENTAZIONE  
Rampa assente

Raccordo del percorso attraverso la creazione, con asporto/riporto di materiale, di rampa di lunghezza sufficiente ad ottenere una pendenza non superiore al 5% e di larghezza di almeno cm 100. Quando la differenza di quota fra i due piani (pedonale e carrabile) è maggiore di cm 20, si suggerisce di corredarla con cordolo battiruota o elemento di medesima risposta funzionale, nonché di corrimano, su almeno uno dei lati, visivamente percepibile alle persone ipovedenti. Si preferisce l'utilizzo di rampe realizzate mediante blocchi prefabbricati. Demolizione di porzione di marciapiede utile all'inserimento della rampa (in opera o prefabbrica)

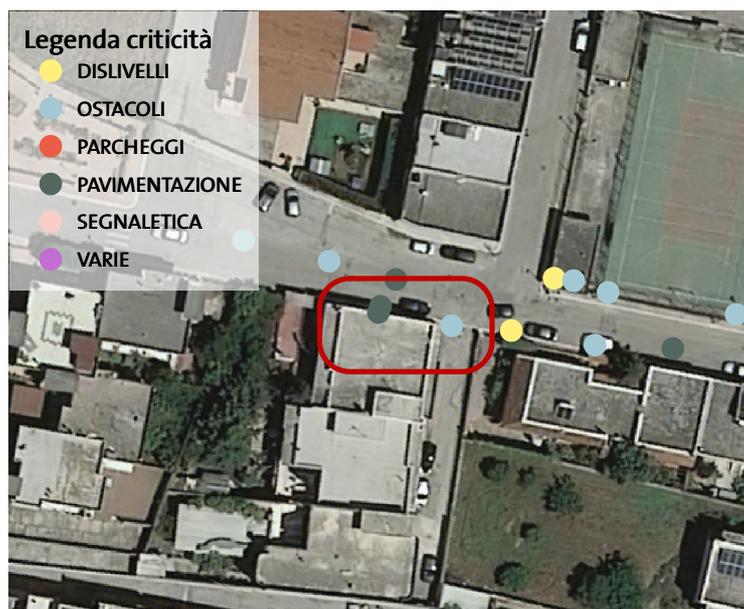
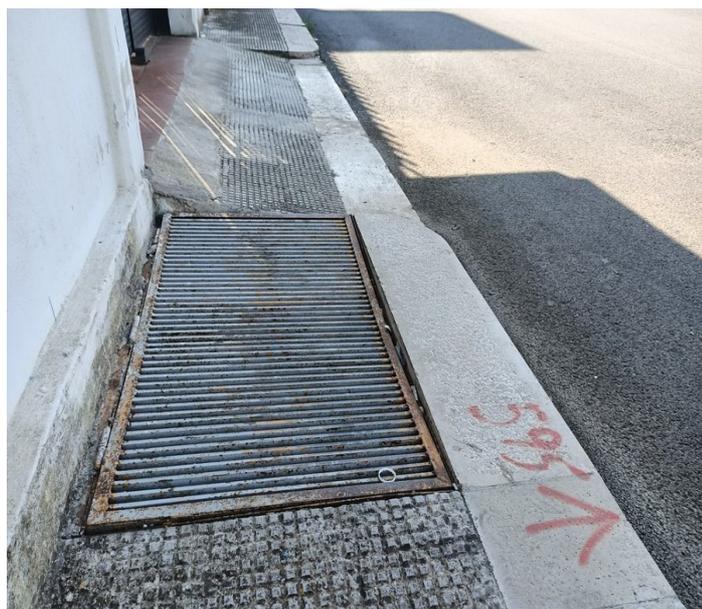
Localizzazione (coordinate WGS84):  
41.02244584, 16.92795217  
Viabilità principale

Categoria: PAVIMENTAZIONE  
Presenza di griglie o chiusini non complanari o posizionati non correttamente

Messa in quota dei chiusini e griglie: tramite asporto della pavimentazione esistente e riposizionamento del manufatto a quota adeguata alla pavimentazione circostante, realizzazione raccordo con stesura del tappetino d'usura o pavimentazione tale da rendere il piano di calpestio perfettamente complanare. I grigliati sia per aerazione di ambienti interrati che per raccolta delle acque, utilizzati nei calpestii, debbono avere maglie con vuoti non attraversabili da una sfera di diametro uguale o superiore a 2 cm; se realizzati a elementi paralleli devono comunque essere posti con gli elementi ortogonali al verso di marcia prevalente e devono essere tali da non costituire ostacolo o pericolo, rispetto a ruote, bastoni di sostegno, e simili. Messa in quota di chiusini, pozzetti o ispezione, comprese opere murarie necessarie, raccolta, carico e trasporto a discarica (con pagamento indennità relativa) del materiale di risulta, sbarramento e segnaletica di cantiere necessaria per ogni singolo chiusino

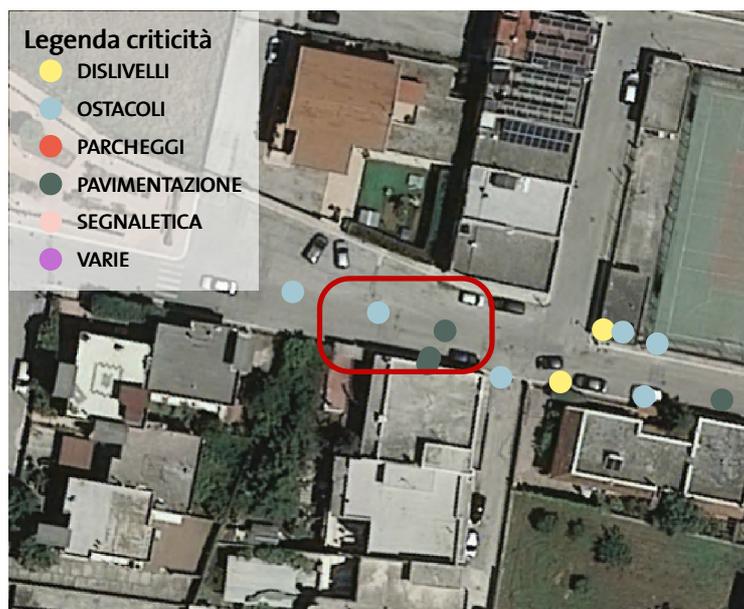
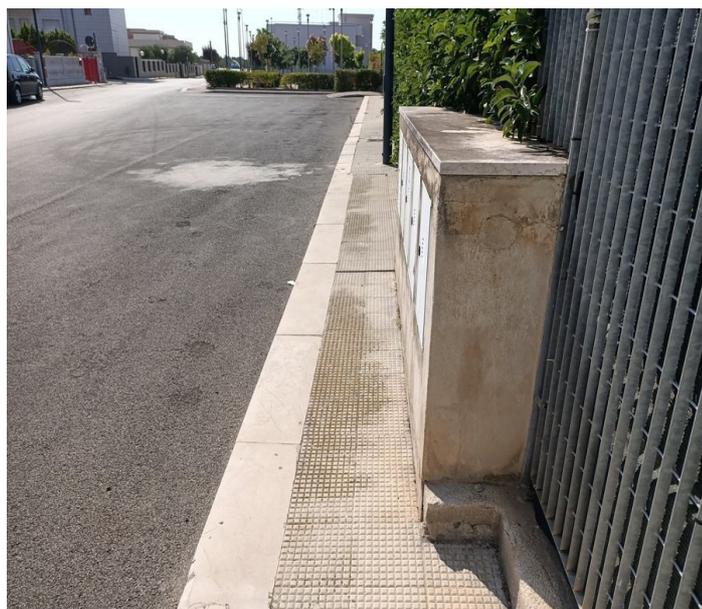
Localizzazione (coordinate WGS84):  
41.02250857, 16.92787707  
Viabilità principale

Categoria: OSTACOLI  
Presenza di ostacoli che riducono lo spazio di  
camminamento

Eliminare o ricollocare l'ostacolo verso il margine esterno o interno, qualora possibile, del percorso pedonale in modo da non costituire intralcio per gli utenti. Gli ostacoli possono essere di diverso tipo e dimensione, dal semplice cestino al palo di pubblica illuminazione

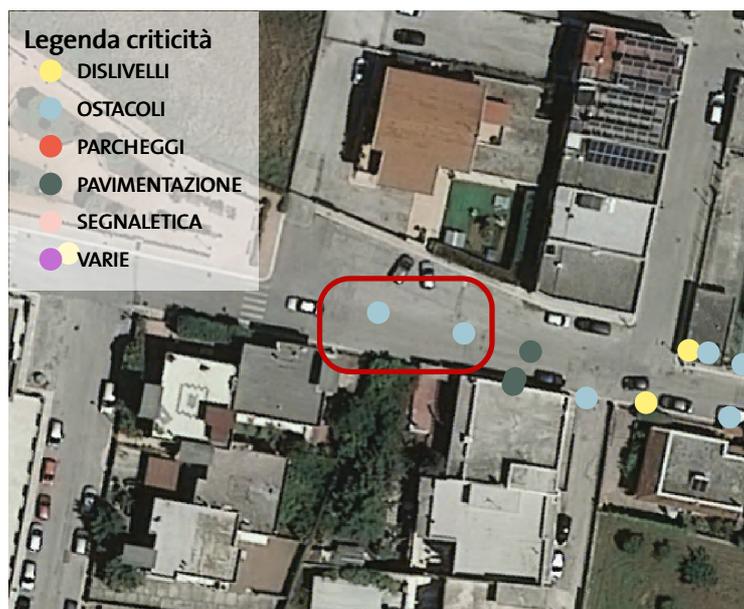
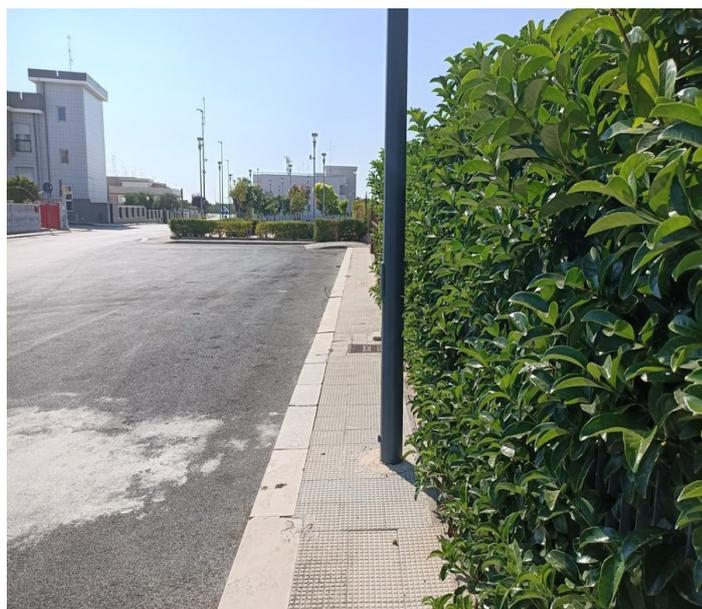
Localizzazione (coordinate WGS84):  
41.02253555, 16.92774385  
Viabilità principale

Categoria: OSTACOLI  
Presenza di ostacoli che riducono lo spazio di  
camminamento

Eliminare o ricollocare l'ostacolo verso il margine esterno o interno, qualora possibile, del percorso pedonale in modo da non costituire intralcio per gli utenti. Gli ostacoli possono essere di diverso tipo e dimensione, dal semplice cestino al palo di pubblica illuminazione

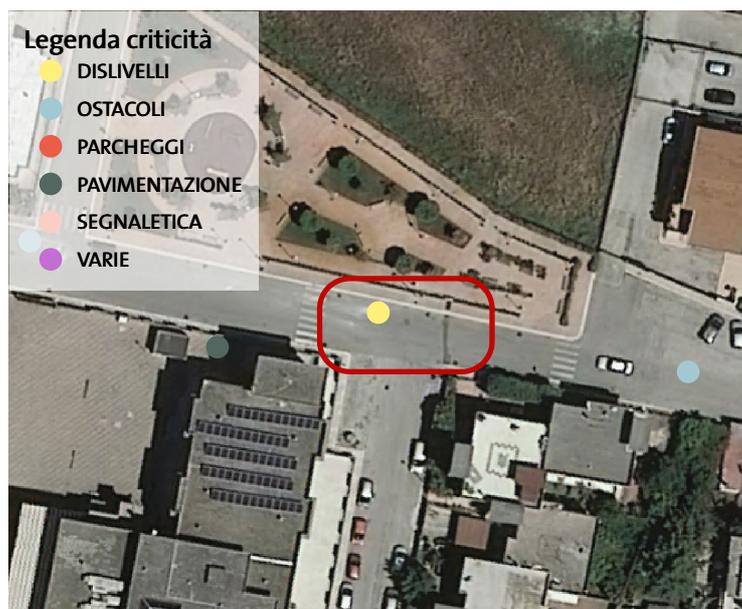
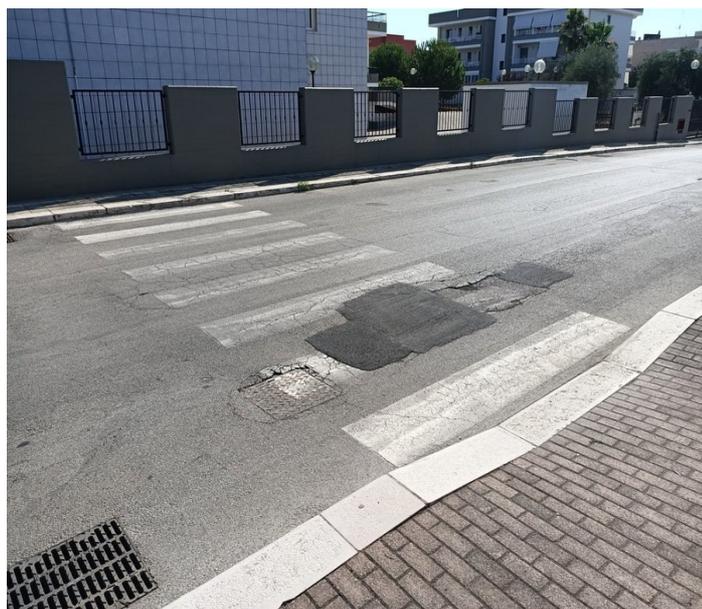
Localizzazione (coordinate WGS84):  
41.02261447, 16.92726105  
Viabilità principale

Categoria: DISLIVELLI  
Rampa assente

Raccordo del percorso attraverso la creazione, con asporto/riporto di materiale, di rampa di lunghezza sufficiente ad ottenere una pendenza non superiore al 5% e di larghezza di almeno cm 100. Quando la differenza di quota fra i due piani (pedonale e carrabile) è maggiore di cm 20, si suggerisce di corredarla con cordolo battiruota o elemento di medesima risposta funzionale, nonché di corrimano, su almeno uno dei lati, visivamente percepibile alle persone ipovedenti. Si preferisce l'utilizzo di rampe realizzate mediante blocchi prefabbricati. Demolizione di porzione di marciapiede utile all'inserimento della rampa (in opera o prefabbrica)

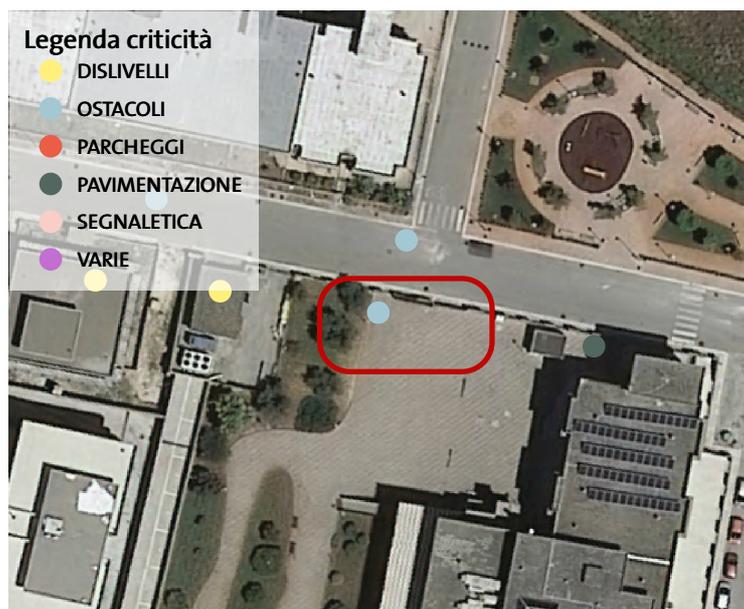
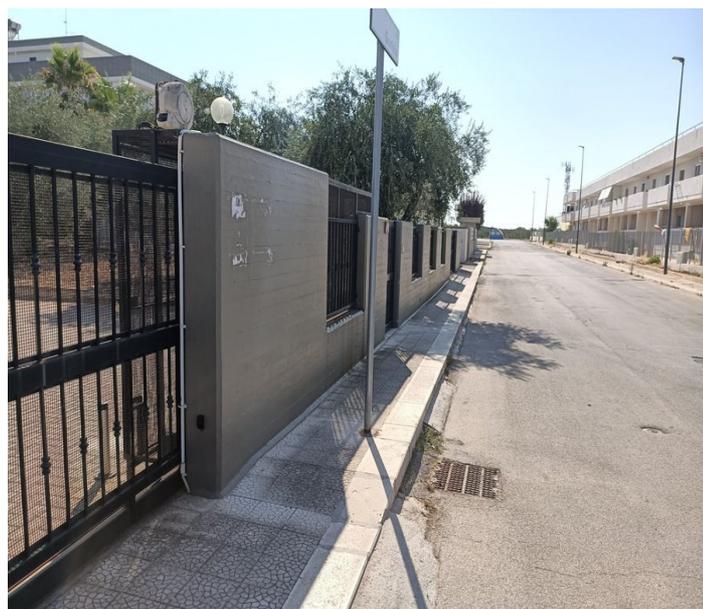
Localizzazione (coordinate WGS84):  
41.02262324, 16.92667186  
Viabilità principale

Categoria: OSTACOLI  
Presenza di ostacoli che riducono lo spazio di  
camminamento

Eliminare o ricollocare l'ostacolo verso il margine esterno o interno, qualora possibile, del percorso pedonale in modo da non costituire intralcio per gli utenti. Gli ostacoli possono essere di diverso tipo e dimensione, dal semplice cestino al palo di pubblica illuminazione

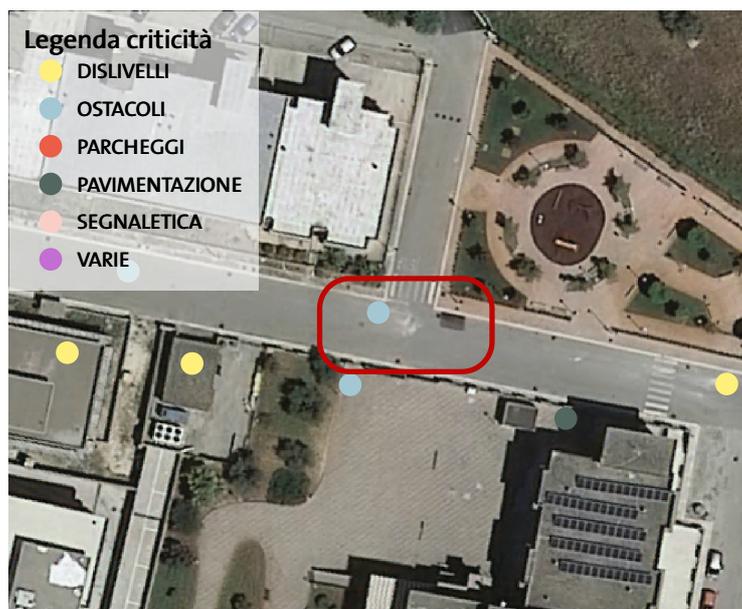
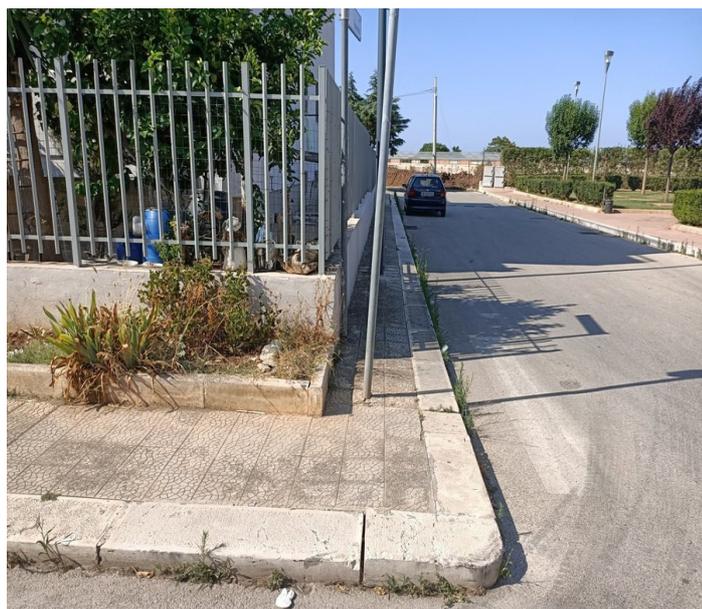
Localizzazione (coordinate WGS84):  
41.02270891, 16.92671835  
Viabilità principale

Categoria: OSTACOLI  
Presenza di ostacoli che riducono lo spazio di  
camminamento

Eliminare o ricollocare l'ostacolo verso il margine esterno o interno, qualora possibile, del percorso pedonale in modo da non costituire intralcio per gli utenti. Gli ostacoli possono essere di diverso tipo e dimensione, dal semplice cestino al palo di pubblica illuminazione

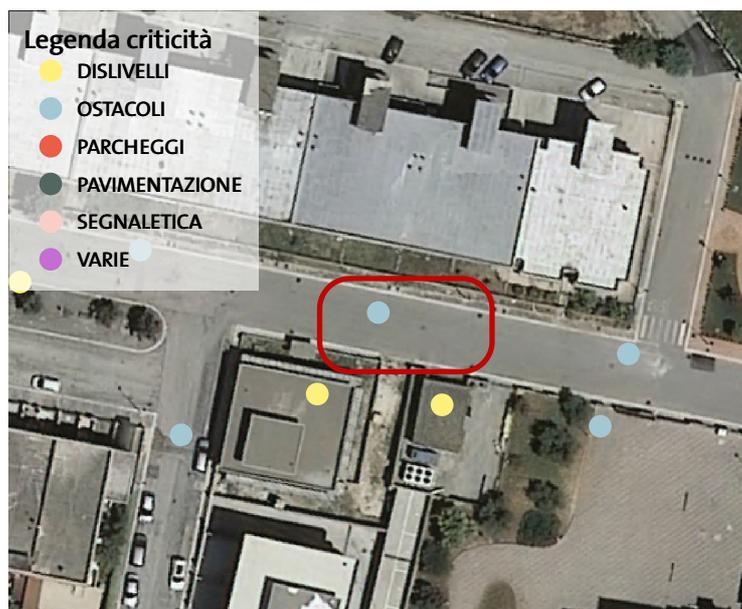
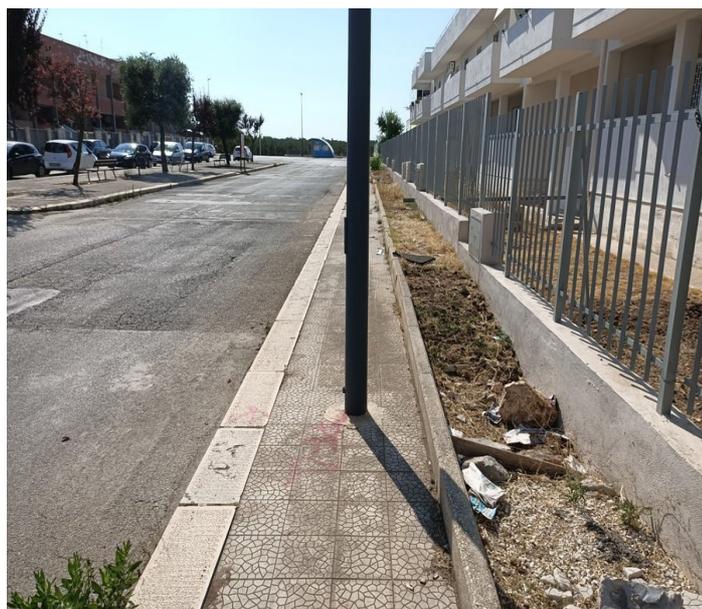
Localizzazione (coordinate WGS84):  
41.02276489, 16.92632854  
Viabilità principale

Categoria: OSTACOLI  
Presenza di ostacoli che riducono lo spazio di  
camminamento

Eliminare o ricollocare l'ostacolo verso il margine esterno o interno, qualora possibile, del percorso pedonale in modo da non costituire intralcio per gli utenti. Gli ostacoli possono essere di diverso tipo e dimensione, dal semplice cestino al palo di pubblica illuminazione

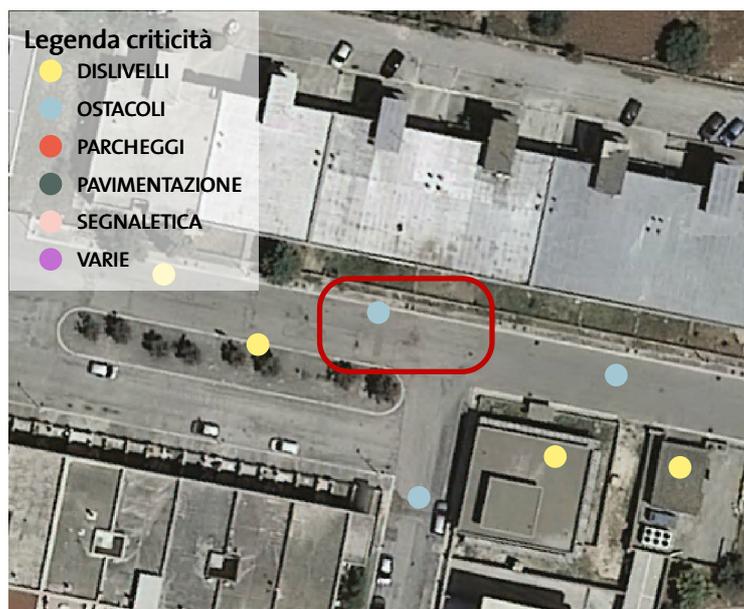
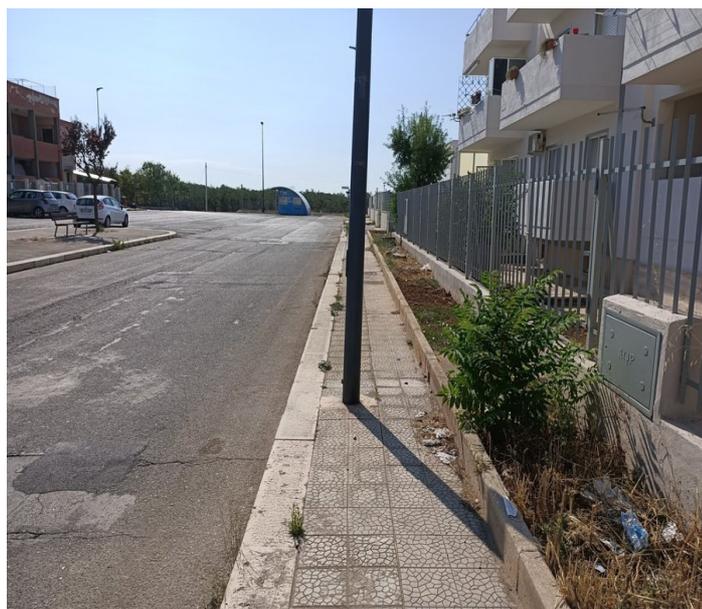
Localizzazione (coordinate WGS84):  
41.02284583, 16.92595839  
Viabilità principale

Categoria: OSTACOLI  
Presenza di ostacoli che riducono lo spazio di  
camminamento

Eliminare o ricollocare l'ostacolo verso il margine esterno o interno, qualora possibile, del percorso pedonale in modo da non costituire intralcio per gli utenti. Gli ostacoli possono essere di diverso tipo e dimensione, dal semplice cestino al palo di pubblica illuminazione

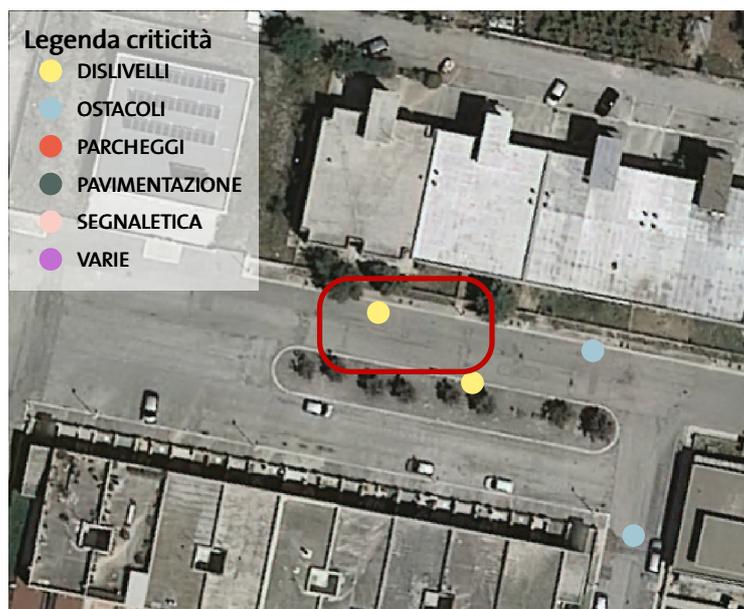
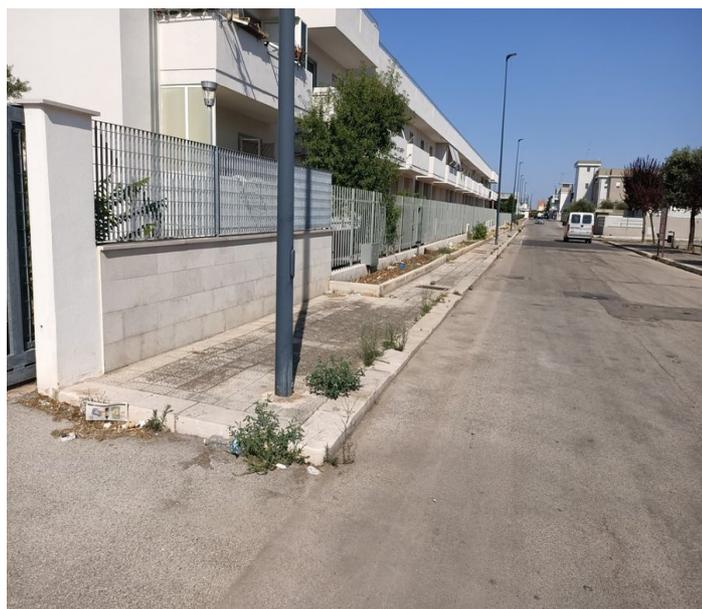
Localizzazione (coordinate WGS84):  
41.0228971, 16.92562401  
Viabilità principale

Categoria: DISLIVELLI  
Rampa assente

Raccordo del percorso attraverso la creazione, con asporto/riporto di materiale, di rampa di lunghezza sufficiente ad ottenere una pendenza non superiore al 5% e di larghezza di almeno cm 100. Quando la differenza di quota fra i due piani (pedonale e carrabile) è maggiore di cm 20, si suggerisce di corredarla con cordolo battiruota o elemento di medesima risposta funzionale, nonché di corrimano, su almeno uno dei lati, visivamente percepibile alle persone ipovedenti. Si preferisce l'utilizzo di rampe realizzate mediante blocchi prefabbricati. Demolizione di porzione di marciapiede utile all'inserimento della rampa (in opera o prefabbrica)

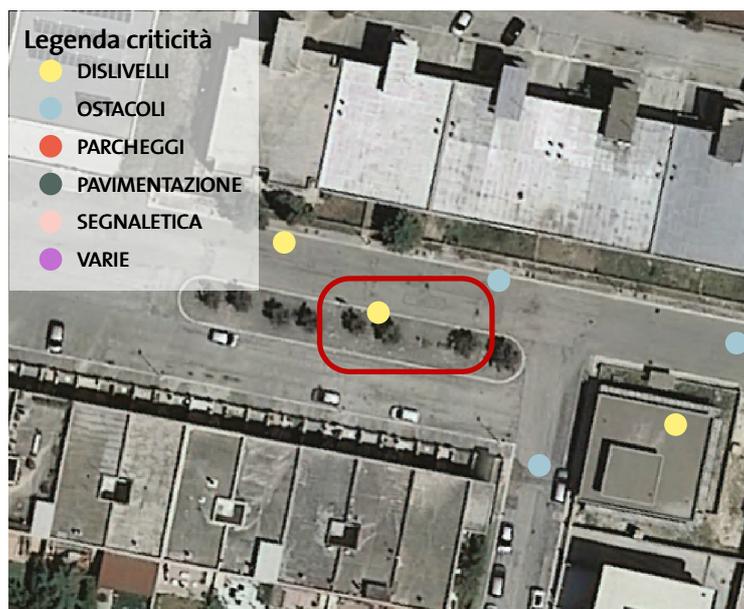
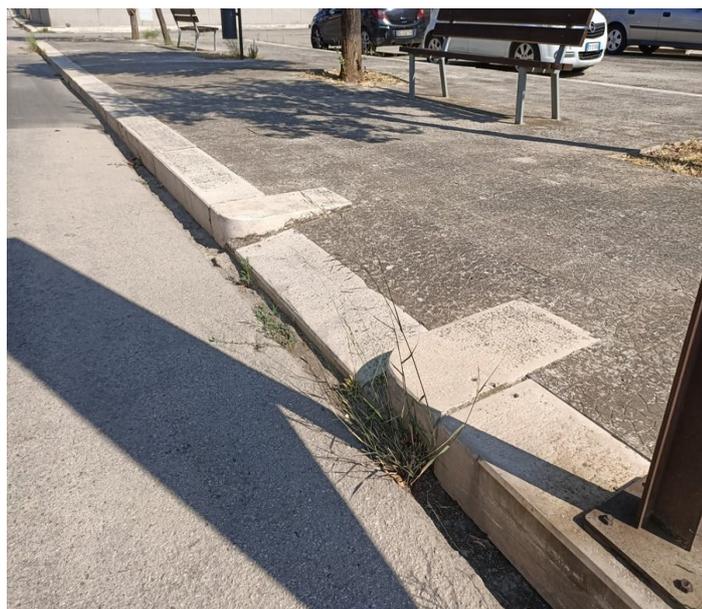
Localizzazione (coordinate WGS84):  
41.02281076, 16.92576885  
Viabilità principale

Categoria: DISLIVELLI  
Rampa assente o non idonea

Scivolo rettilineo con doppia rampa a piano inclinato (pendenza max 8%). L'adozione della doppia rampa collocata nel senso longitudinale rispetto alla direzione del percorso permette di raccordare l'area pedonale con il passo carrabile che la interseca, oppure consente l'utilizzo di un attraversamento pedonale qualora il dislivello eccessivo fra l'area pedonale e l'area carrabile non consentano alle rampe di raggiungere pendenze a norma.

Demolizione di porzione di marciapiede utile all'inserimento della rampa (in opera o prefabbrica)

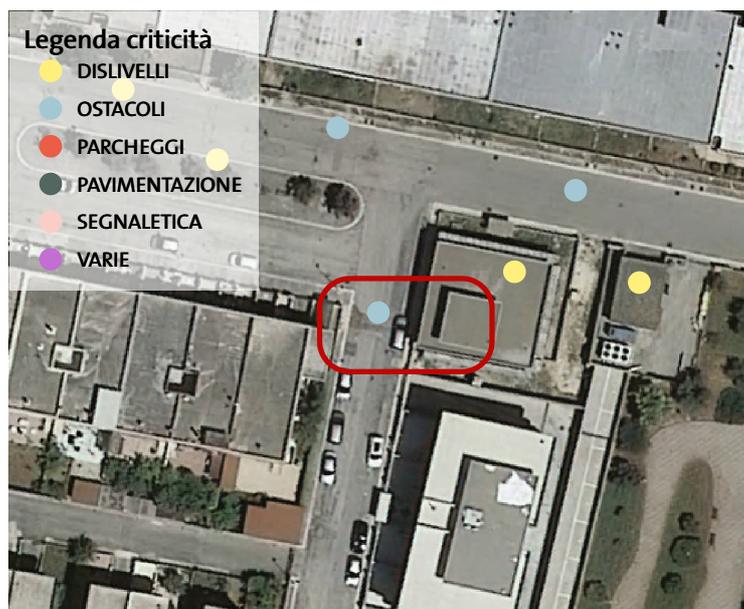
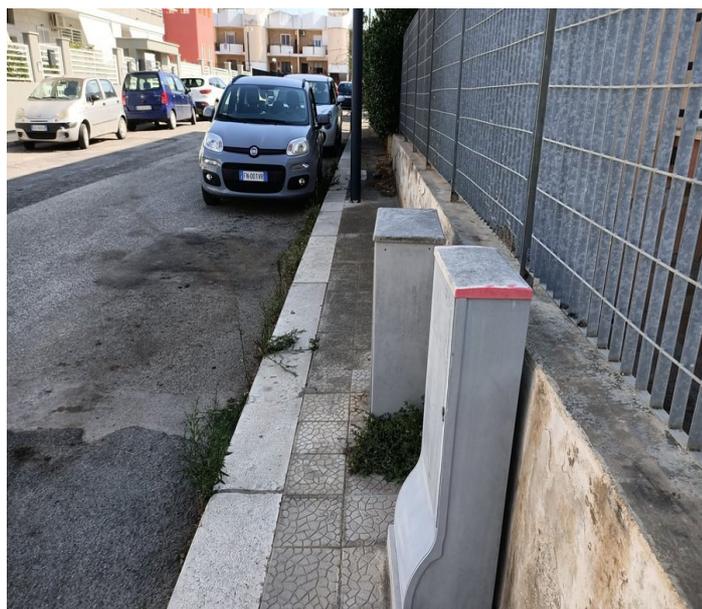
Localizzazione (coordinate WGS84):  
41.02262391, 16.92601562  
Viabilità principale

Categoria: OSTACOLI  
Presenza di ostacoli che riducono lo spazio di  
camminamento

Eliminare o ricollocare l'ostacolo verso il margine esterno o interno, qualora possibile, del percorso pedonale in modo da non costituire intralcio per gli utenti. Gli ostacoli possono essere di diverso tipo e dimensione, dal semplice cestino al palo di pubblica illuminazione

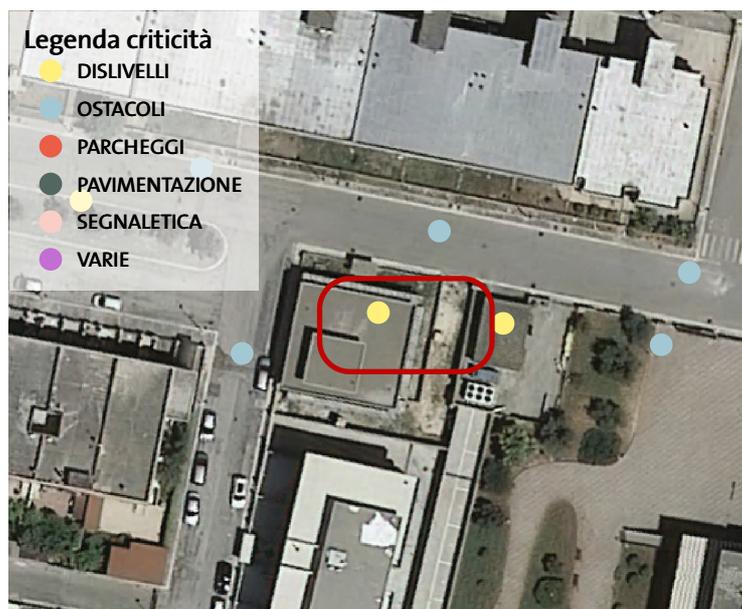
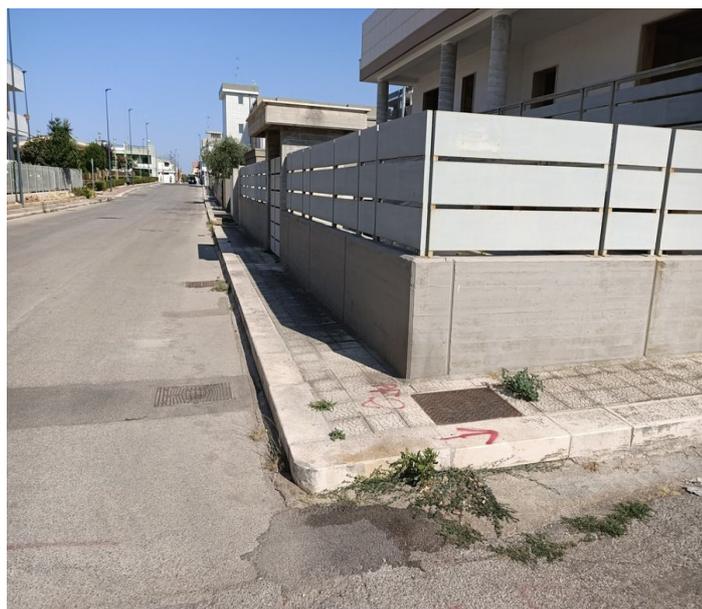
Localizzazione (coordinate WGS84):  
41.02266911, 16.92623019  
Viabilità principale

Categoria: DISLIVELLI  
Rampa assente

Raccordo del percorso attraverso la creazione, con asporto/riporto di materiale, di rampa di lunghezza sufficiente ad ottenere una pendenza non superiore al 5% e di larghezza di almeno cm 100. Quando la differenza di quota fra i due piani (pedonale e carrabile) è maggiore di cm 20, si suggerisce di corredarla con cordolo battiruota o elemento di medesima risposta funzionale, nonché di corrimano, su almeno uno dei lati, visivamente percepibile alle persone ipovedenti. Si preferisce l'utilizzo di rampe realizzate mediante blocchi prefabbricati. Demolizione di porzione di marciapiede utile all'inserimento della rampa (in opera o prefabbrica)
