Comune di  
**CELLAMARE**  
Città Metropolitana di Bari

# PIANO PER L'ELIMINAZIONE DELLE BARRIERE ARCHITETTONICHE

ELAB.  
**ALL.1**

**SCHEDE AMBITO URBANO**

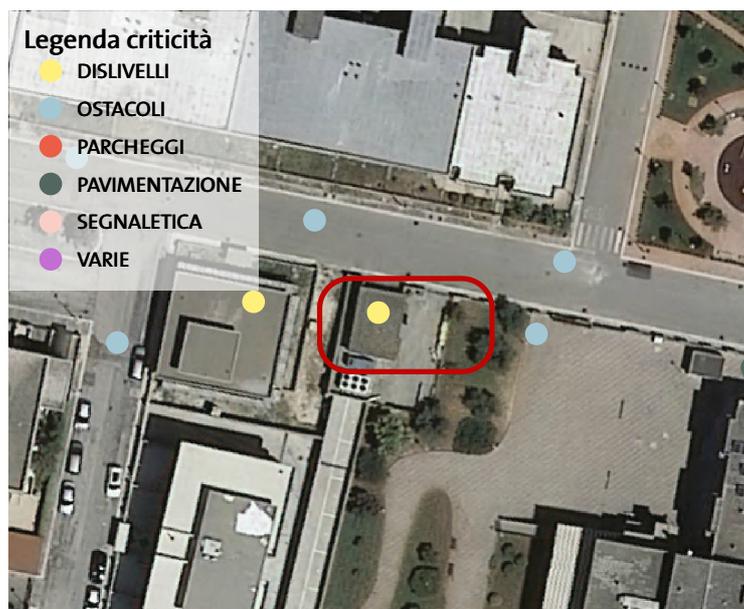
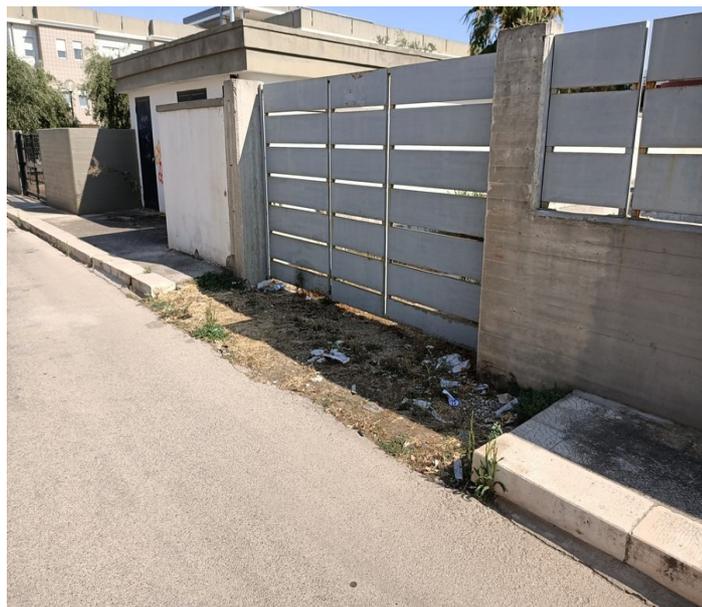
Localizzazione (coordinate WGS84):  
41.02265292, 16.9264251  
Viabilità principale

Categoria: DISLIVELLI  
Rampa assente o non idonea

Scivolo rettilineo con doppia rampa a piano inclinato (pendenza max 8%). L'adozione della doppia rampa collocata nel senso longitudinale rispetto alla direzione del percorso permette di raccordare l'area pedonale con il passo carrabile che la interseca, oppure consente l'utilizzo di un attraversamento pedonale qualora il dislivello eccessivo fra l'area pedonale e l'area carrabile non consentano alle rampe di raggiungere pendenze a norma.

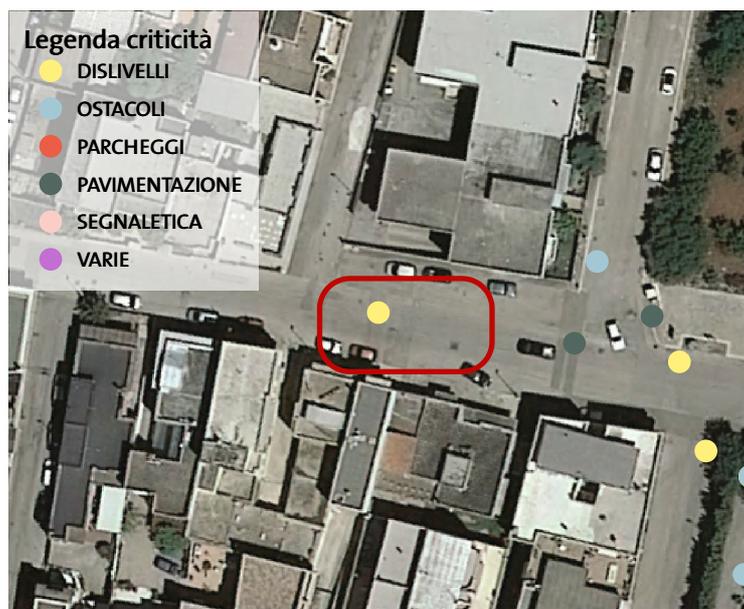
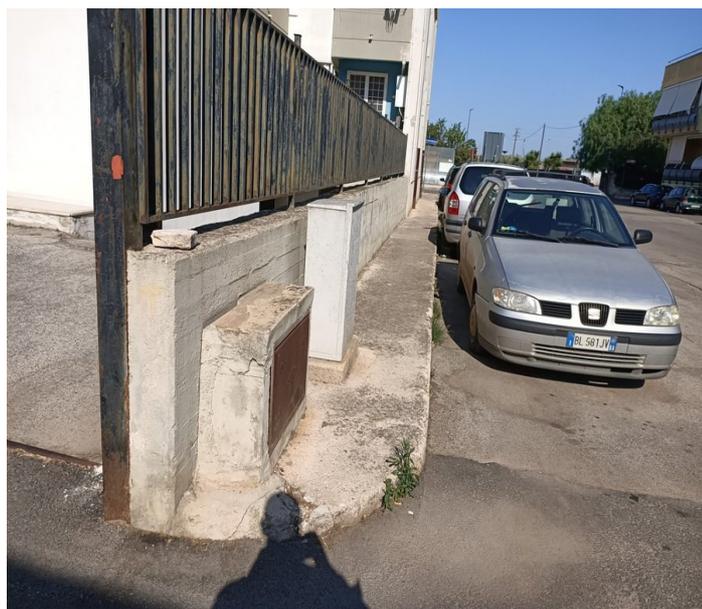
Localizzazione (coordinate WGS84):  
41.01983872, 16.93017662  
Viabilità principale

Categoria: DISLIVELLI  
Rampa assente

Raccordo del percorso attraverso la creazione, con asporto/riporto di materiale, di rampa di lunghezza sufficiente ad ottenere una pendenza non superiore al 5% e di larghezza di almeno cm 100. Quando la differenza di quota fra i due piani (pedonale e carrabile) è maggiore di cm 20, si suggerisce di corredarla con cordolo battiruota o elemento di medesima risposta funzionale, nonché di corrimano, su almeno uno dei lati, visivamente percepibile alle persone ipovedenti. Si preferisce l'utilizzo di rampe realizzate mediante blocchi prefabbricati. Demolizione di porzione di marciapiede utile all'inserimento della rampa (in opera o prefabbrica)

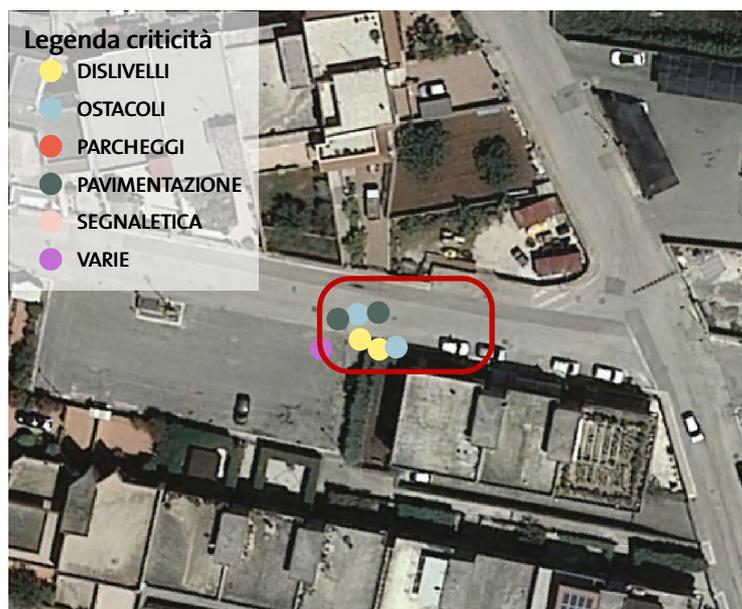
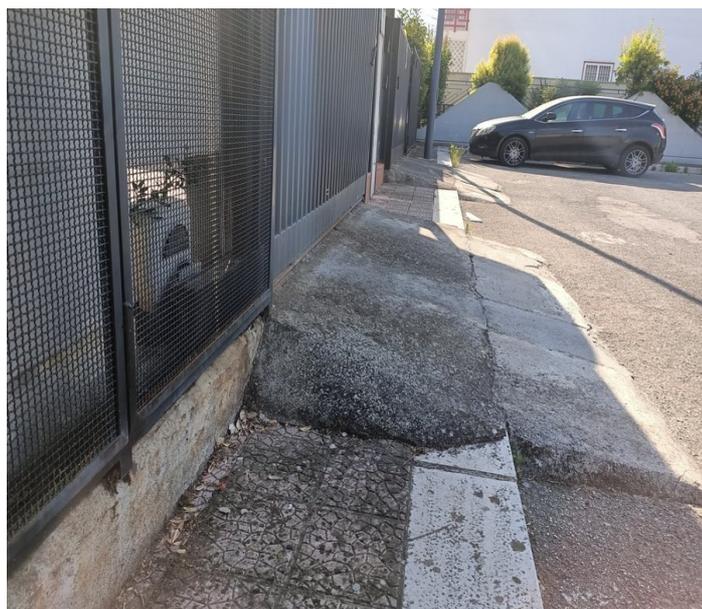
Localizzazione (coordinate WGS84):  
41.01710669, 16.92976534  
Viabilità principale

Categoria: PAVIMENTAZIONE  
Rampa assente

Raccordo del percorso attraverso la creazione, con asporto/riporto di materiale, di rampa di lunghezza sufficiente ad ottenere una pendenza non superiore al 5% e di larghezza di almeno cm 100. Quando la differenza di quota fra i due piani (pedonale e carrabile) è maggiore di cm 20, si suggerisce di corredarla con cordolo battiruota o elemento di medesima risposta funzionale, nonché di corrimano, su almeno uno dei lati, visivamente percepibile alle persone ipovedenti. Si preferisce l'utilizzo di rampe realizzate mediante blocchi prefabbricati. Demolizione di porzione di marciapiede utile all'inserimento della rampa (in opera o prefabbrica)

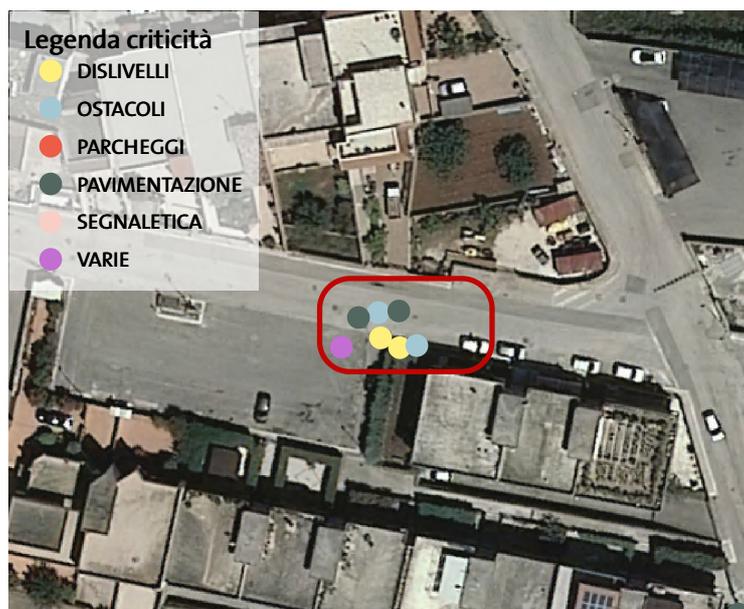
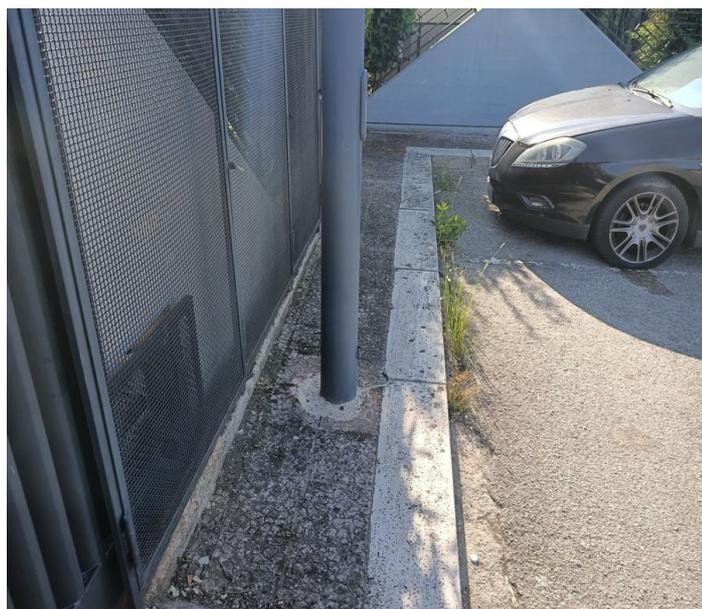
Localizzazione (coordinate WGS84):  
41.01710534, 16.92973316  
Viabilità principale

Categoria: OSTACOLI  
Presenza di ostacoli che riducono lo spazio di  
camminamento

Eliminare o ricollocare l'ostacolo verso il margine esterno o interno, qualora possibile, del percorso pedonale in modo da non costituire intralcio per gli utenti. Gli ostacoli possono essere di diverso tipo e dimensione, dal semplice cestino al palo di pubblica illuminazione

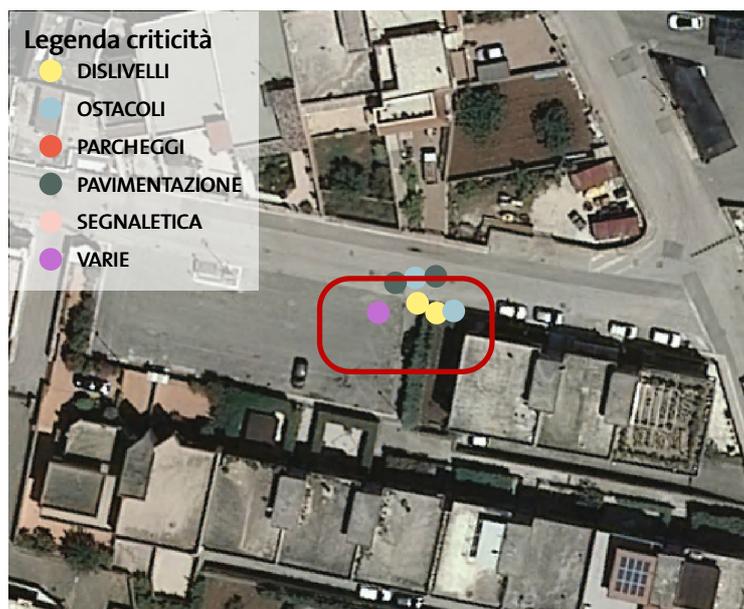
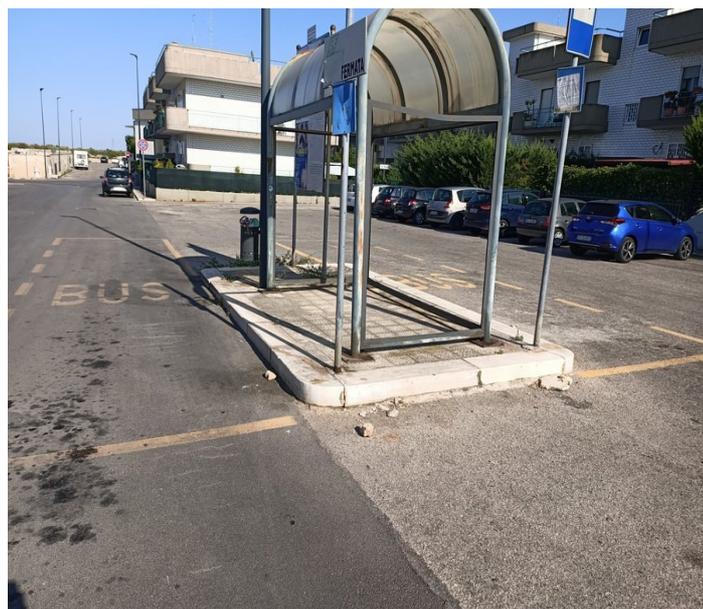
Localizzazione (coordinate WGS84):  
41.01706487, 16.92967415  
Viabilità principale

Categoria: VARIE  
Presenza di isola spartitraffico non adeguatamente o per nulla raccordata con l'attraversamento, tale da costituire ostacolo al camminamento. Mancata segnalazione dell'attraversamento pedonale.

Gli attraversamenti pedonali sono evidenziati sulla carreggiata mediante zebraure con strisce bianche parallele alla direzione di marcia dei veicoli, di lunghezza non inferiore a 2,50 m, sulle strade locali e su quelle urbane di quartiere, e a 4 m, sulle altre strade; la larghezza delle strisce e degli intervalli è di 50 cm. Nelle strade ad alto volume di traffico gli attraversamenti pedonali devono essere illuminati nelle ore notturne o di scarsa visibilità. Il fondo stradale, in prossimità dell'attraversamento pedonale, potrà essere differenziato mediante rugosità poste su manto stradale al fine di segnalare la necessità di moderare la velocità. Dovrà essere garantita la continuità con i marciapiedi attraverso rampe di raccordo a norma. Dovrà essere garantita la continuità dell'attraversamento anche mediante interruzione delle eventuali isole spartitraffico esistenti, per un'ampiezza pari ad almeno 1,20 m tale da consentire il passaggio e la sosta in sicurezza da parte di persona su sedia a rotelle.

In presenza di isola spartitraffico esistente, sarà necessario provvedere alla rimozione della porzione di isola corrispondente all'attraversamento pedonale, al rifacimento dei forni del marciapiede nonché della pavimentazione stradale al fine di renderla complanare, alla predisposizione di opportuna segnaletica orizzontale e verticale.

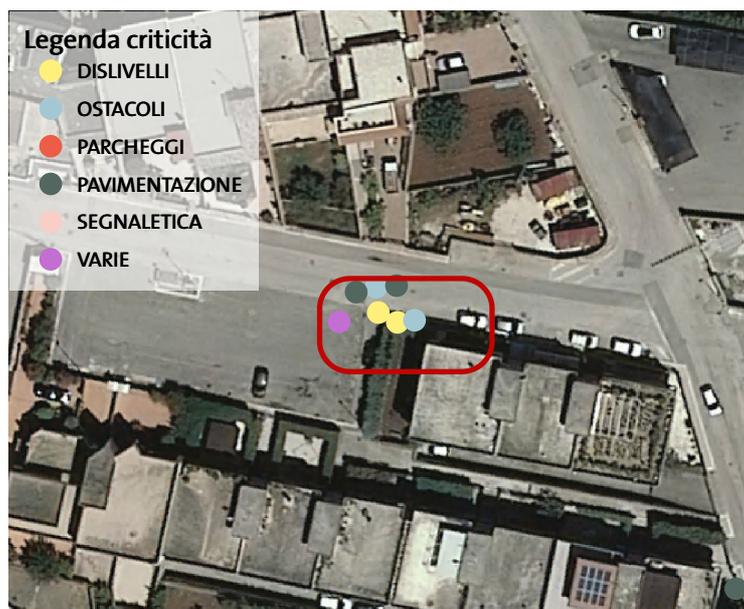
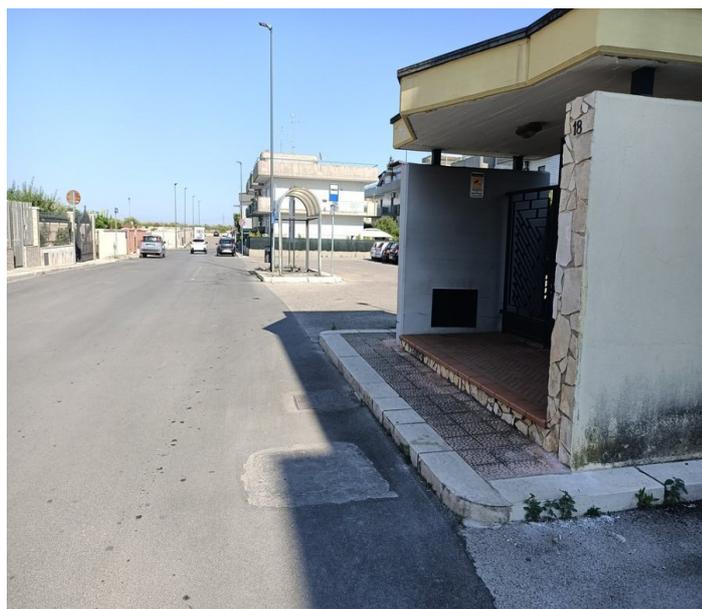
Localizzazione (coordinate WGS84):  
41.01707499, 16.92973584  
Viabilità principale

Categoria: DISLIVELLI  
Rampa assente

Raccordo del percorso attraverso la creazione, con asporto/riporto di materiale, di rampa di lunghezza sufficiente ad ottenere una pendenza non superiore al 5% e di larghezza di almeno cm 100. Quando la differenza di quota fra i due piani (pedonale e carrabile) è maggiore di cm 20, si suggerisce di corredarla con cordolo battiruota o elemento di medesima risposta funzionale, nonché di corrimano, su almeno uno dei lati, visivamente percepibile alle persone ipovedenti. Si preferisce l'utilizzo di rampe realizzate mediante blocchi prefabbricati. Demolizione di porzione di marciapiede utile all'inserimento della rampa (in opera o prefabbrica)

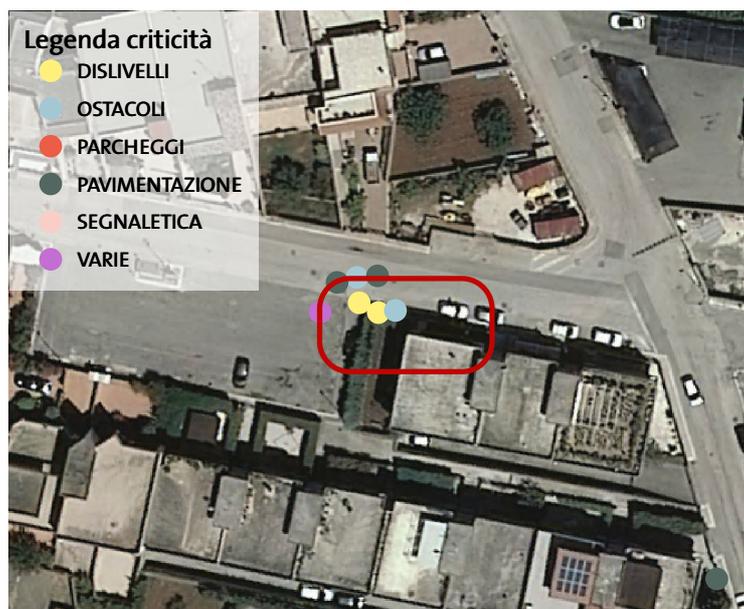
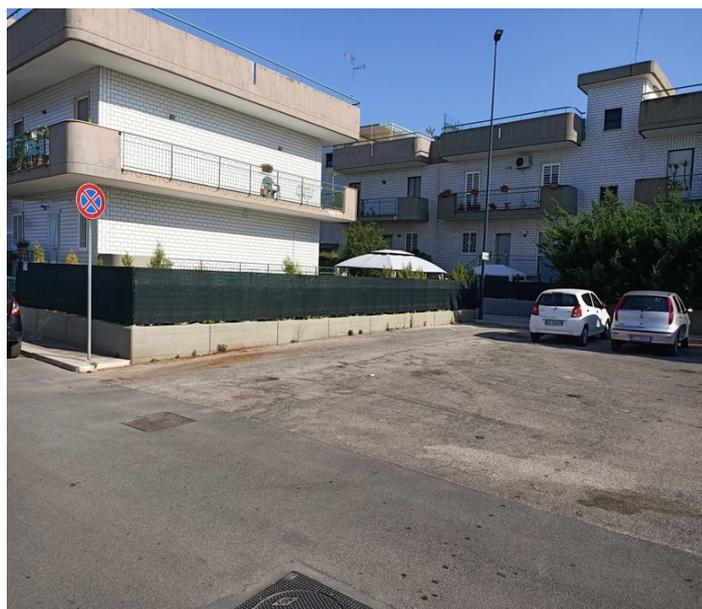
Localizzazione (coordinate WGS84):  
41.01706284, 16.92976534  
Viabilità principale

Categoria: DISLIVELLI  
Rampa assente

Raccordo del percorso attraverso la creazione, con asporto/riporto di materiale, di rampa di lunghezza sufficiente ad ottenere una pendenza non superiore al 5% e di larghezza di almeno cm 100. Quando la differenza di quota fra i due piani (pedonale e carrabile) è maggiore di cm 20, si suggerisce di corredarla con cordolo battiruota o elemento di medesima risposta funzionale, nonché di corrimano, su almeno uno dei lati, visivamente percepibile alle persone ipovedenti. Si preferisce l'utilizzo di rampe realizzate mediante blocchi prefabbricati. Demolizione di porzione di marciapiede utile all'inserimento della rampa (in opera o prefabbrica)

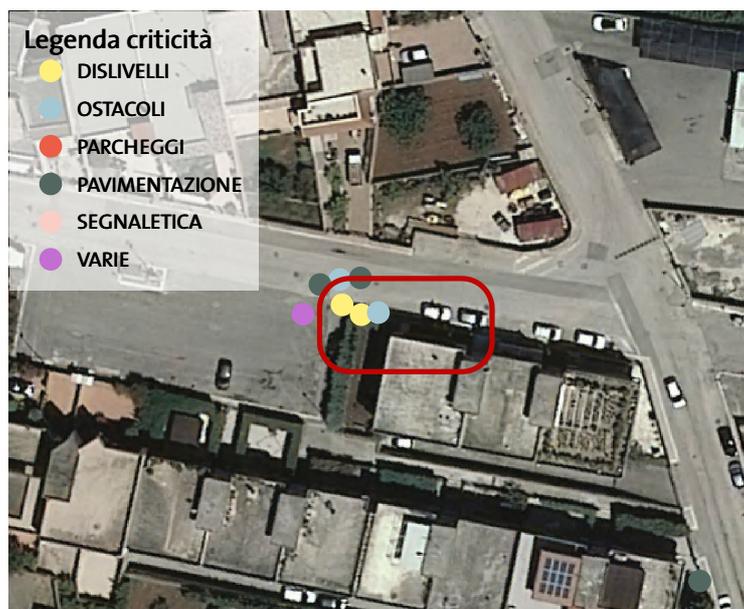
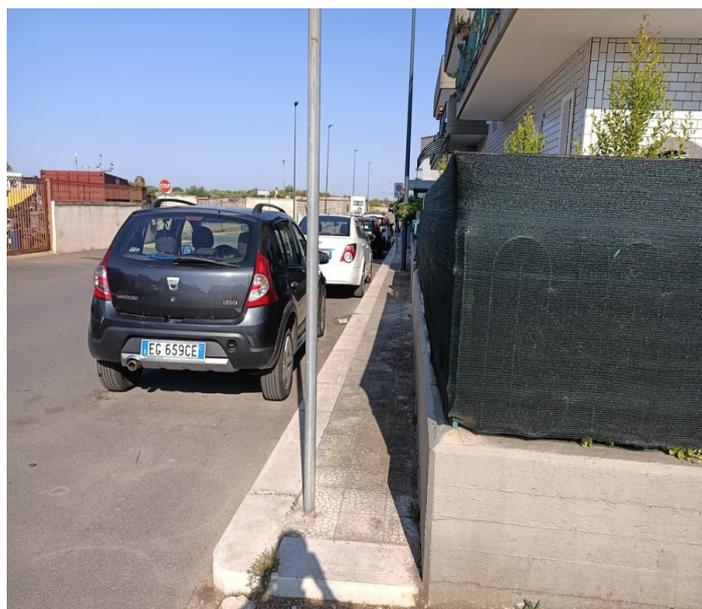
Localizzazione (coordinate WGS84):  
41.01706487, 16.92979217  
Viabilità principale

Categoria: OSTACOLI  
Presenza di ostacoli che riducono lo spazio di  
camminamento

Eliminare o ricollocare l'ostacolo verso il margine esterno o interno, qualora possibile, del percorso pedonale in modo da non costituire intralcio per gli utenti. Gli ostacoli possono essere di diverso tipo e dimensione, dal semplice cestino al palo di pubblica illuminazione

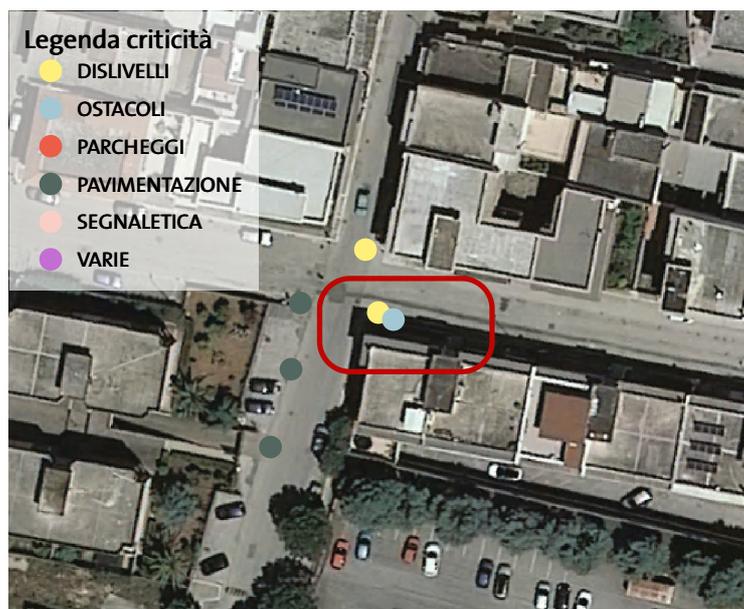
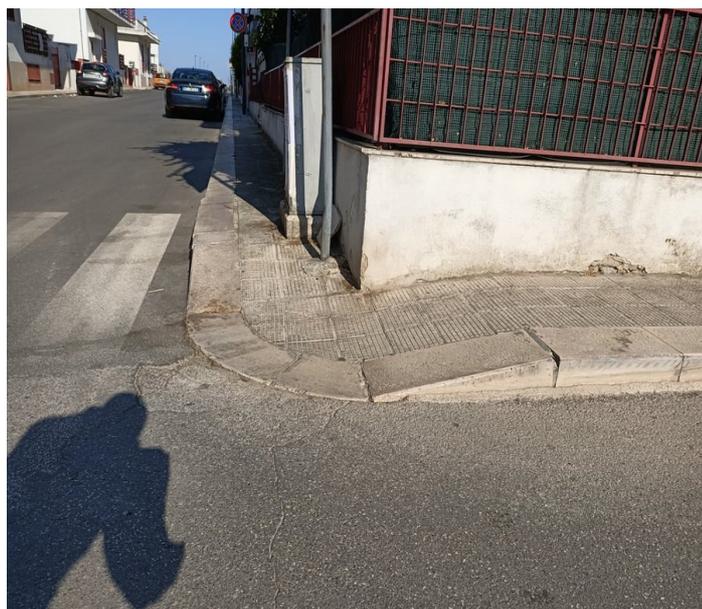
Localizzazione (coordinate WGS84):  
41.01729423, 16.92838758  
Viabilità principale

Categoria: DISLIVELLI  
Rampa assente o non idonea

Scivolo rettilineo con doppia rampa a piano inclinato (pendenza max 8%). L'adozione della doppia rampa collocata nel senso longitudinale rispetto alla direzione del percorso permette di raccordare l'area pedonale con il passo carrabile che la interseca, oppure consente l'utilizzo di un attraversamento pedonale qualora il dislivello eccessivo fra l'area pedonale e l'area carrabile non consentano alle rampe di raggiungere pendenze a norma.

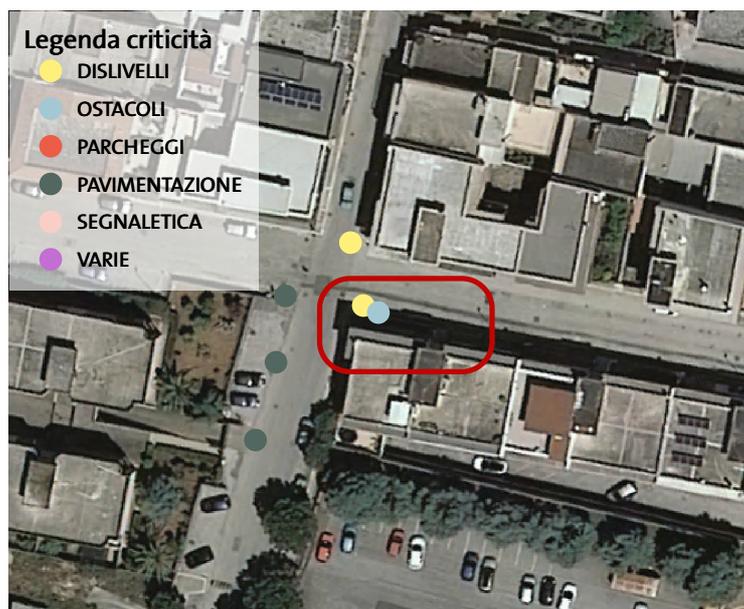
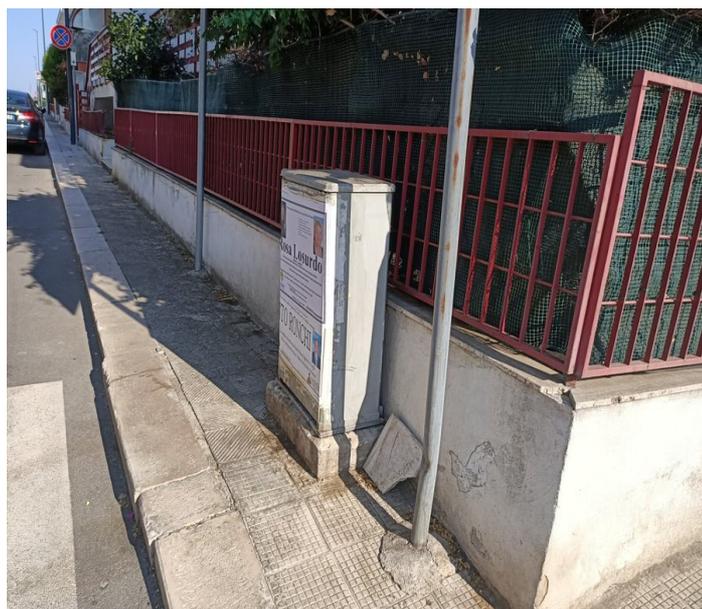
Localizzazione (coordinate WGS84):  
41.01728546, 16.92841083  
Viabilità principale

Categoria: OSTACOLI  
Presenza di ostacoli che riducono lo spazio di  
camminamento

Eliminare o ricollocare l'ostacolo verso il margine esterno o interno, qualora possibile, del percorso pedonale in modo da non costituire intralcio per gli utenti. Gli ostacoli possono essere di diverso tipo e dimensione, dal semplice cestino al palo di pubblica illuminazione

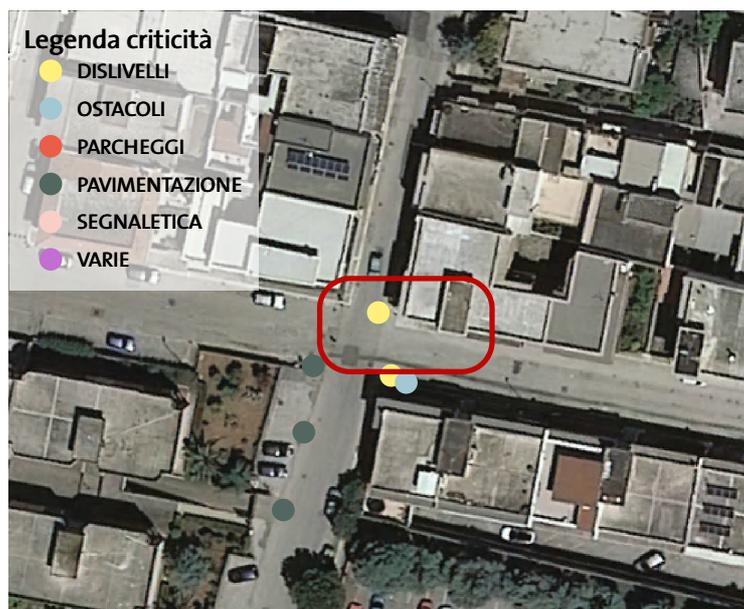
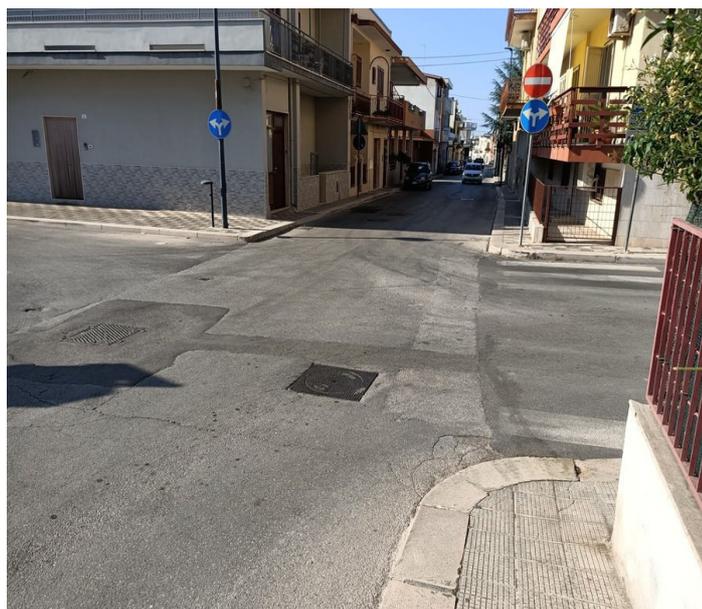
Localizzazione (coordinate WGS84):  
41.01736978, 16.9283697  
Viabilità principale

Categoria: DISLIVELLI  
Rampa assente

Raccordo del percorso attraverso la creazione, con asporto/riporto di materiale, di rampa di lunghezza sufficiente ad ottenere una pendenza non superiore al 5% e di larghezza di almeno cm 100. Quando la differenza di quota fra i due piani (pedonale e carrabile) è maggiore di cm 20, si suggerisce di corredarla con cordolo battiruota o elemento di medesima risposta funzionale, nonché di corrimano, su almeno uno dei lati, visivamente percepibile alle persone ipovedenti. Si preferisce l'utilizzo di rampe realizzate mediante blocchi prefabbricati. Demolizione di porzione di marciapiede utile all'inserimento della rampa (in opera o prefabbrica)

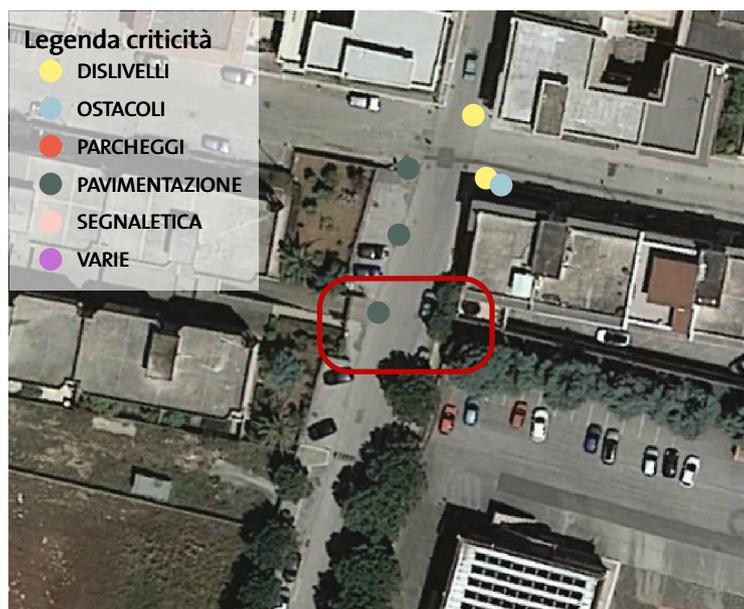
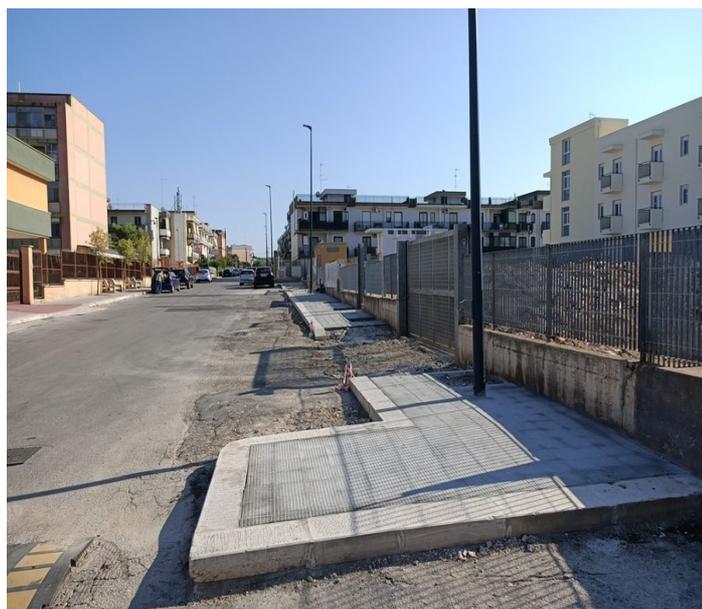
Localizzazione (coordinate WGS84):  
41.01713637, 16.92821413  
Viabilità principale

Categoria: PAVIMENTAZIONE  
Presenza di sconessioni, buche isolate, deformazioni della  
pavimentazione esistente, assenza di porzioni di essa.

Adeguamento della pavimentazione dissestata tramite rimozione delle piastrelle ammalorate e sostituzione delle stesse fino a rendere il piano di calpestio complanare e raccordato adeguatamente alla pavimentazione esistente. Rimozione di porzione di pavimentazione esistente compreso il massetto di allettamento. Posa della pavimentazione su nuovo massetto sino ad ottenere un piano calpestabile complanare.

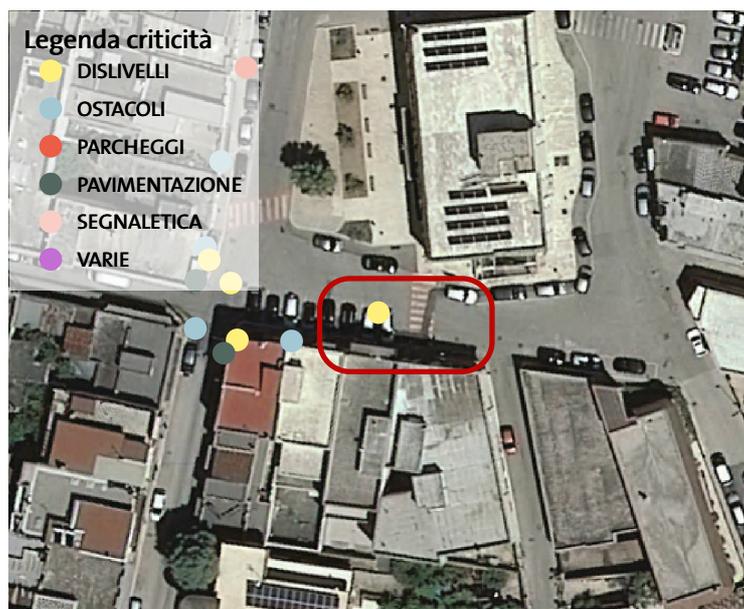
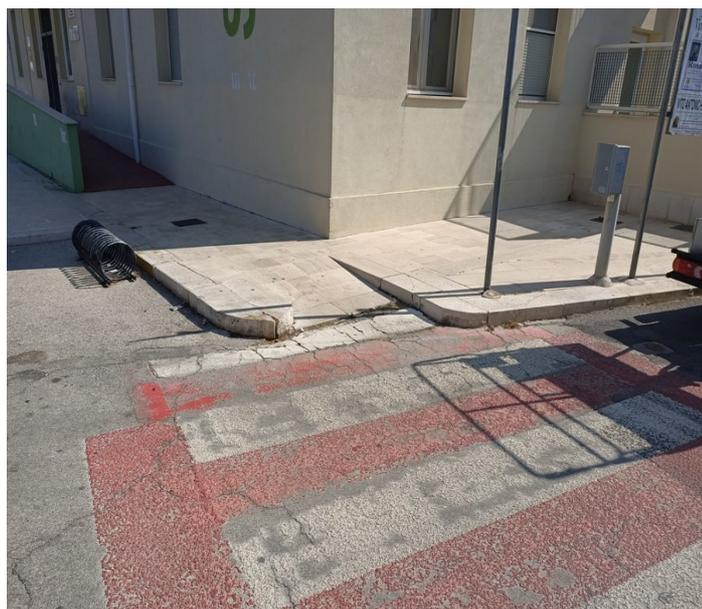
Localizzazione (coordinate WGS84):  
41.01840391, 16.92893654  
Viabilità principale

Categoria: DISLIVELLI  
Rampa assente o non idonea

Scivolo rettilineo con doppia rampa a piano inclinato (pendenza max 8%). L'adozione della doppia rampa collocata nel senso longitudinale rispetto alla direzione del percorso permette di raccordare l'area pedonale con il passo carrabile che la interseca, oppure consente l'utilizzo di un attraversamento pedonale qualora il dislivello eccessivo fra l'area pedonale e l'area carrabile non consentano alle rampe di raggiungere pendenze a norma.

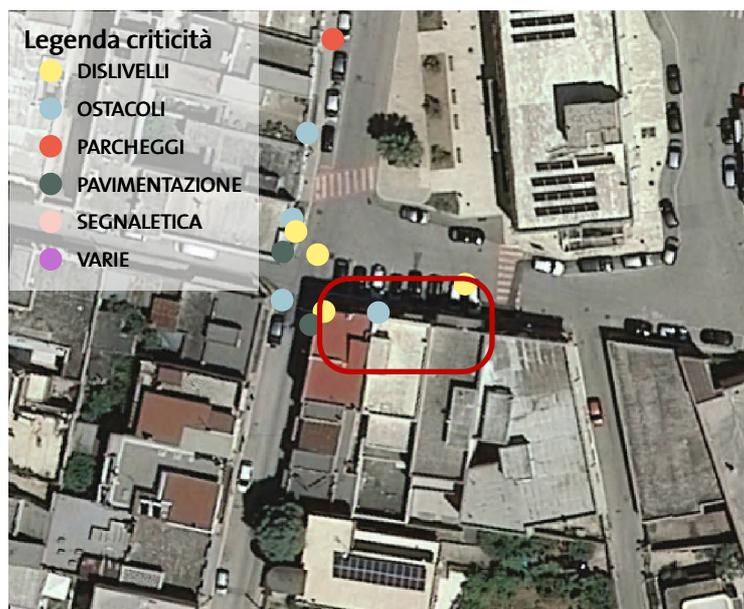
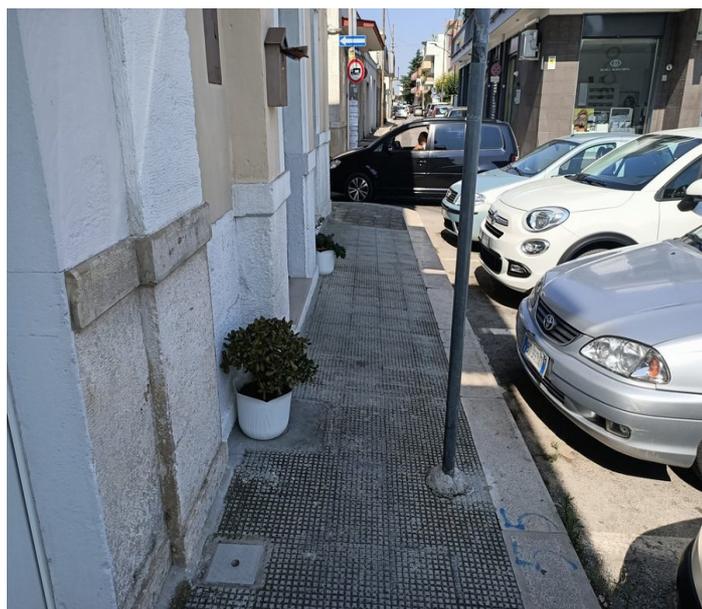
Localizzazione (coordinate WGS84):  
41.01837221, 16.92879975  
Viabilità principale

Categoria: OSTACOLI  
Presenza di ostacoli che riducono lo spazio di  
camminamento

Eliminare o ricollocare l'ostacolo verso il margine esterno o interno, qualora possibile, del percorso pedonale in modo da non costituire intralcio per gli utenti. Gli ostacoli possono essere di diverso tipo e dimensione, dal semplice cestino al palo di pubblica illuminazione

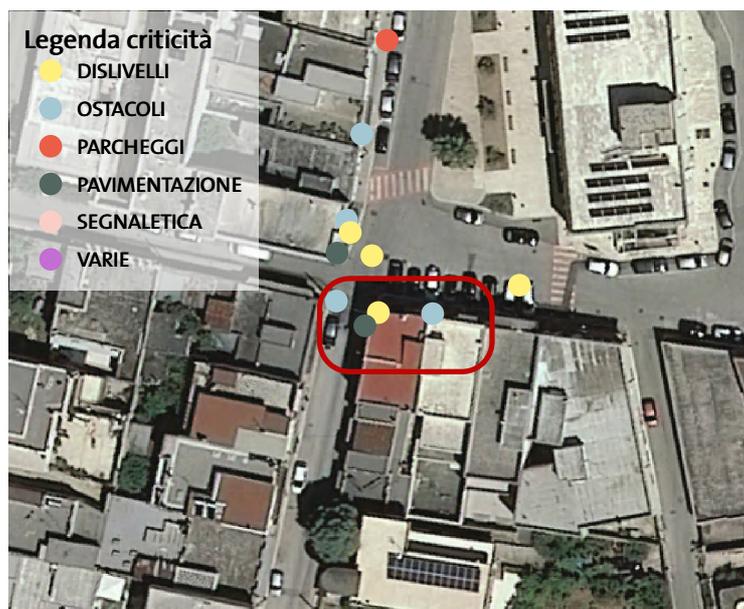
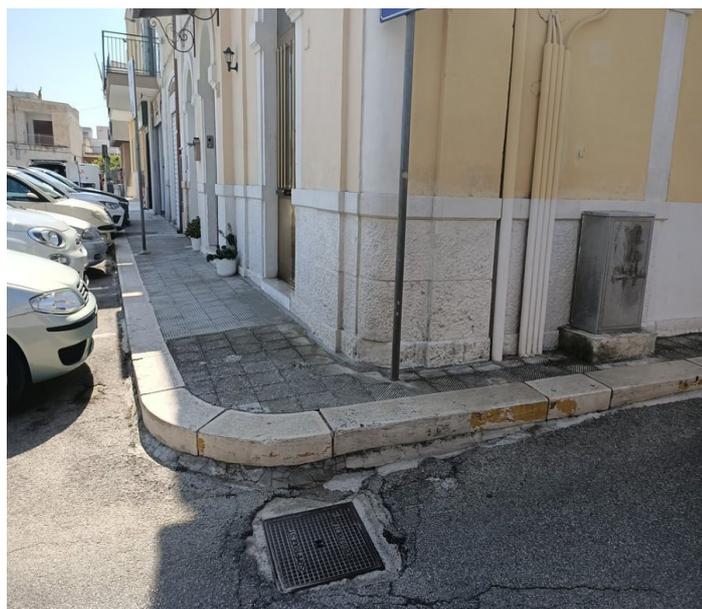
Localizzazione (coordinate WGS84):  
41.0183749, 16.92871481  
Viabilità principale

Categoria: DISLIVELLI  
Rampa assente

Raccordo del percorso attraverso la creazione, con asporto/riporto di materiale, di rampa di lunghezza sufficiente ad ottenere una pendenza non superiore al 5% e di larghezza di almeno cm 100. Quando la differenza di quota fra i due piani (pedonale e carrabile) è maggiore di cm 20, si suggerisce di corredarla con cordolo battiruota o elemento di medesima risposta funzionale, nonché di corrimano, su almeno uno dei lati, visivamente percepibile alle persone ipovedenti. Si preferisce l'utilizzo di rampe realizzate mediante blocchi prefabbricati. Demolizione di porzione di marciapiede utile all'inserimento della rampa (in opera o prefabbrica)

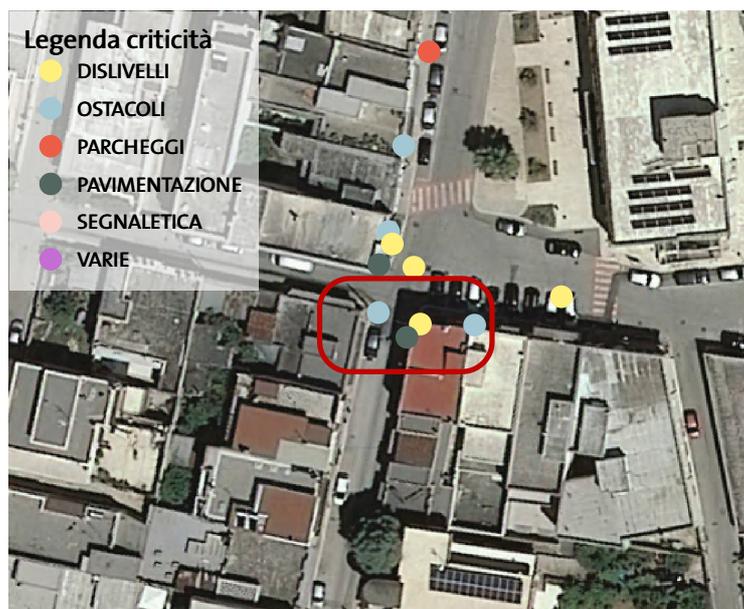
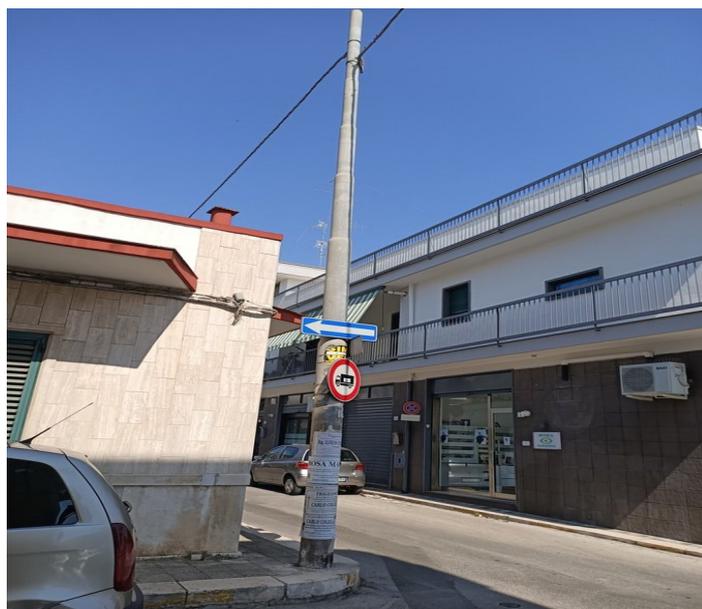
Localizzazione (coordinate WGS84):  
41.01838975, 16.92864954  
Viabilità principale

Categoria: OSTACOLI  
Presenza di ostacoli che riducono lo spazio di  
camminamento

Eliminare o ricollocare l'ostacolo verso il margine esterno o interno, qualora possibile, del percorso pedonale in modo da non costituire intralcio per gli utenti. Gli ostacoli possono essere di diverso tipo e dimensione, dal semplice cestino al palo di pubblica illuminazione

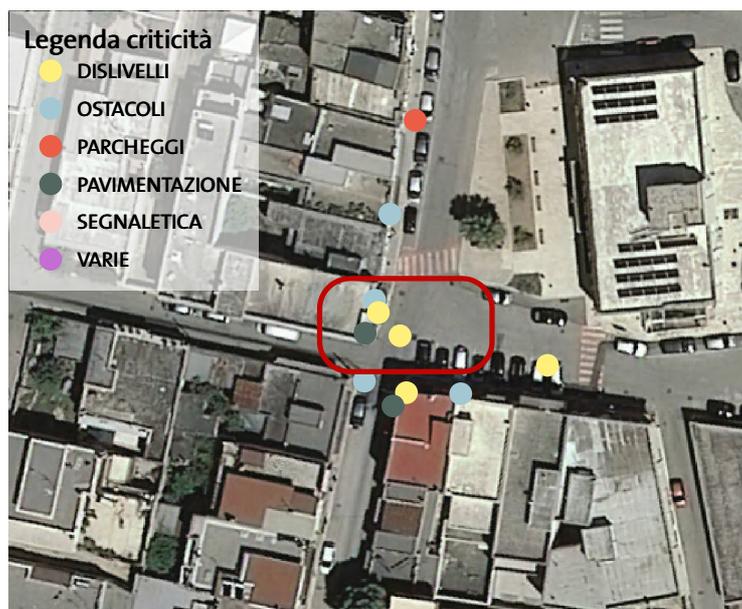
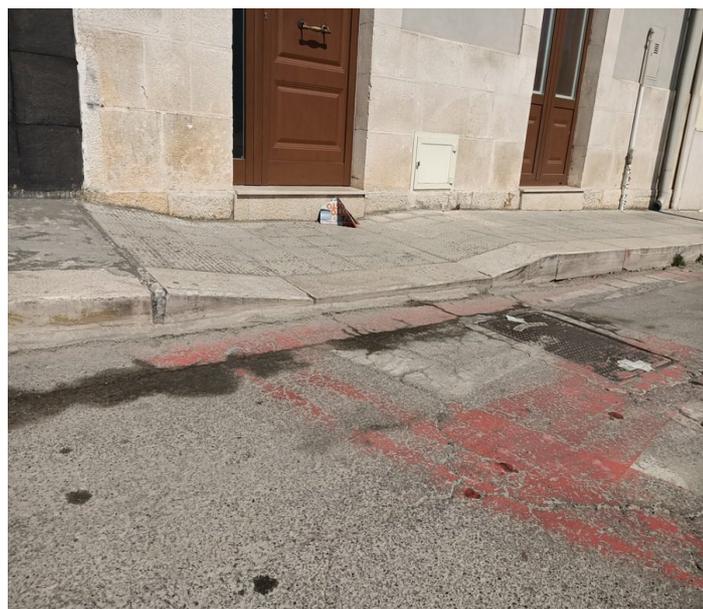
Localizzazione (coordinate WGS84):  
41.01847137, 16.92867368  
Viabilità principale

Categoria: DISLIVELLI  
Rampa assente

Raccordo del percorso attraverso la creazione, con asporto/riporto di materiale, di rampa di lunghezza sufficiente ad ottenere una pendenza non superiore al 5% e di larghezza di almeno cm 100. Quando la differenza di quota fra i due piani (pedonale e carrabile) è maggiore di cm 20, si suggerisce di corredarla con cordolo battiruota o elemento di medesima risposta funzionale, nonché di corrimano, su almeno uno dei lati, visivamente percepibile alle persone ipovedenti. Si preferisce l'utilizzo di rampe realizzate mediante blocchi prefabbricati. Demolizione di porzione di marciapiede utile all'inserimento della rampa (in opera o prefabbrica)

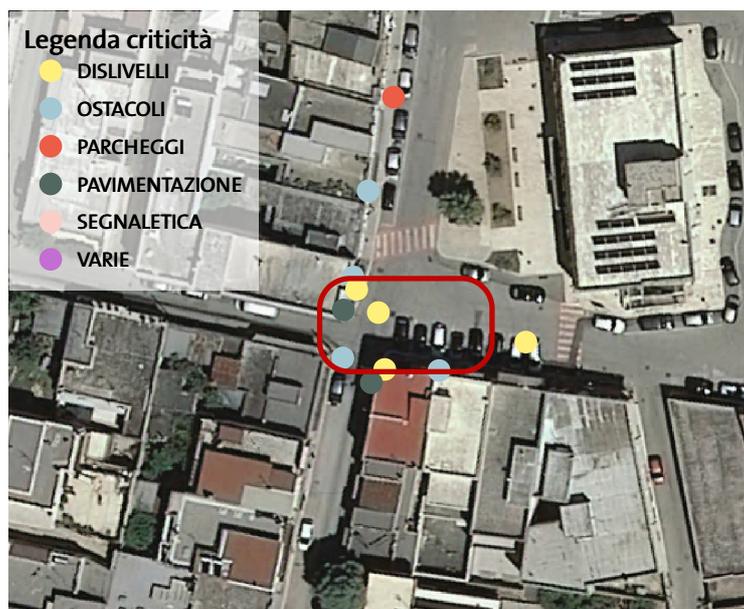
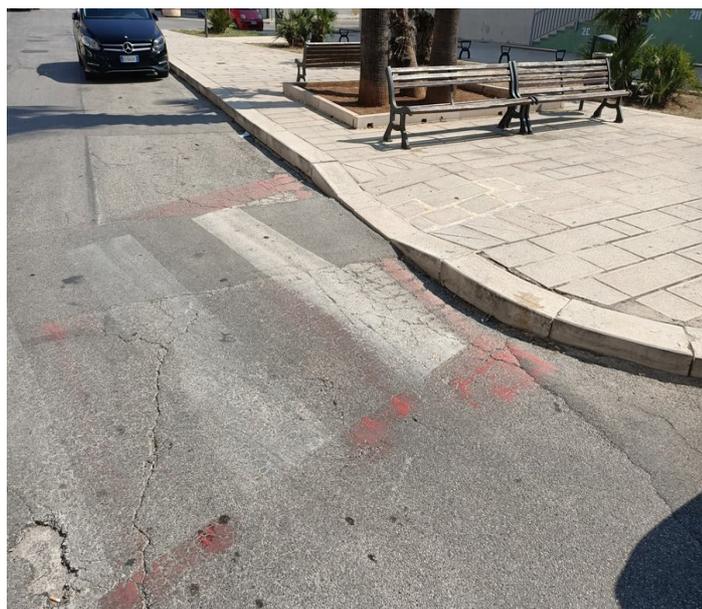
Localizzazione (coordinate WGS84):  
41.01844304, 16.92870677  
Viabilità principale

Categoria: DISLIVELLI  
Rampa assente o non idonea

Scivolo rettilineo con doppia rampa a piano inclinato (pendenza max 8%). L'adozione della doppia rampa collocata nel senso longitudinale rispetto alla direzione del percorso permette di raccordare l'area pedonale con il passo carrabile che la interseca, oppure consente l'utilizzo di un attraversamento pedonale qualora il dislivello eccessivo fra l'area pedonale e l'area carrabile non consentano alle rampe di raggiungere pendenze a norma.

Demolizione di porzione di marciapiede utile all'inserimento della rampa (in opera o prefabbricata)

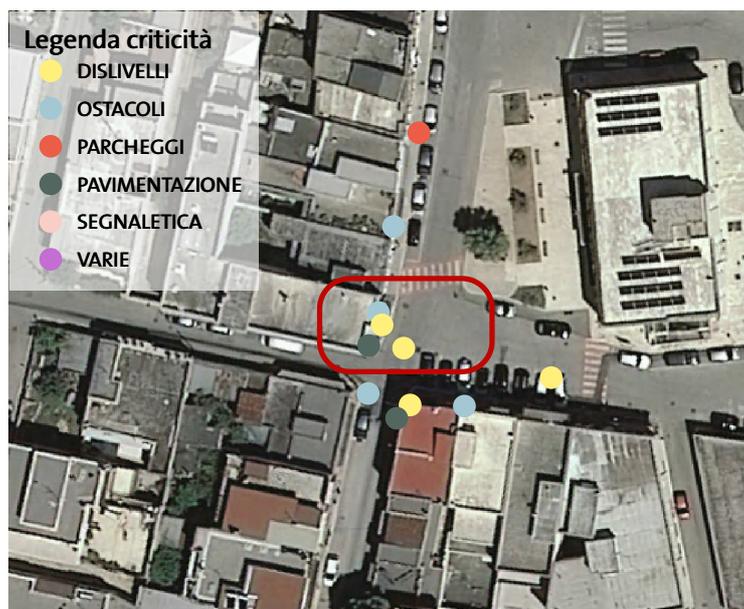
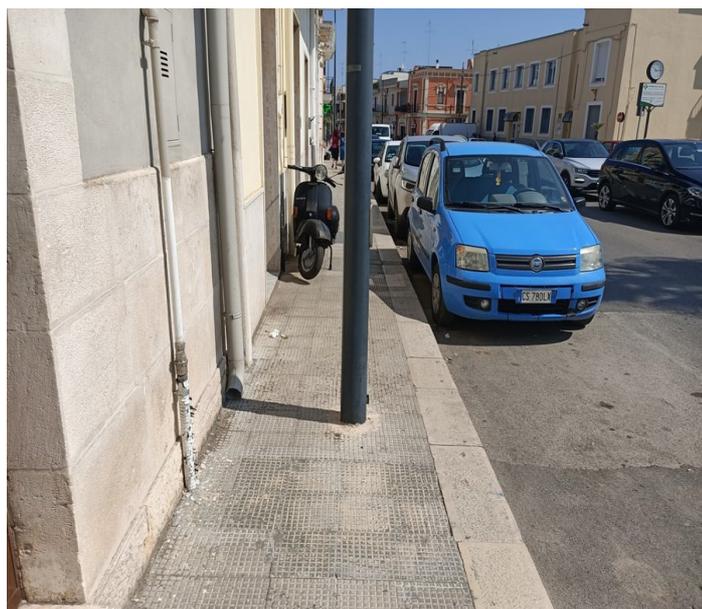
Localizzazione (coordinate WGS84):  
41.01848621, 16.92866832  
Viabilità principale

Categoria: OSTACOLI  
Presenza di ostacoli che riducono lo spazio di  
camminamento

Eliminare o ricollocare l'ostacolo verso il margine esterno o interno, qualora possibile, del percorso pedonale in modo da non costituire intralcio per gli utenti. Gli ostacoli possono essere di diverso tipo e dimensione, dal semplice cestino al palo di pubblica illuminazione

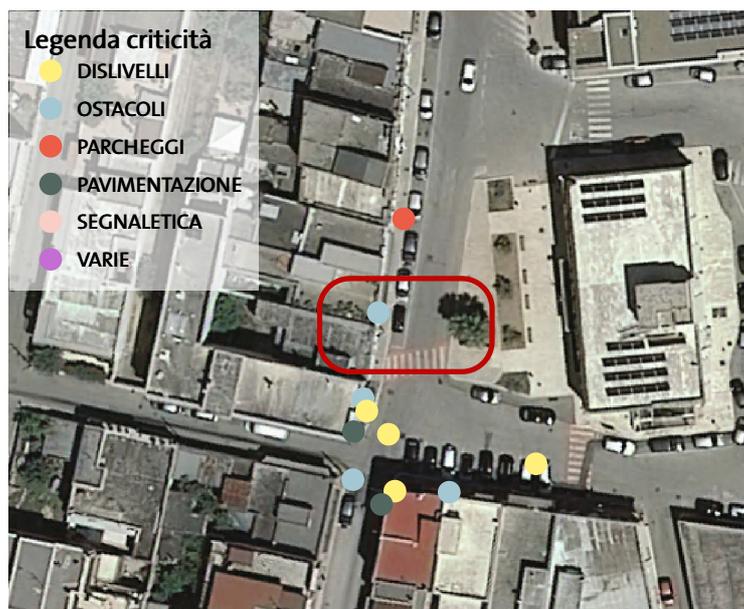
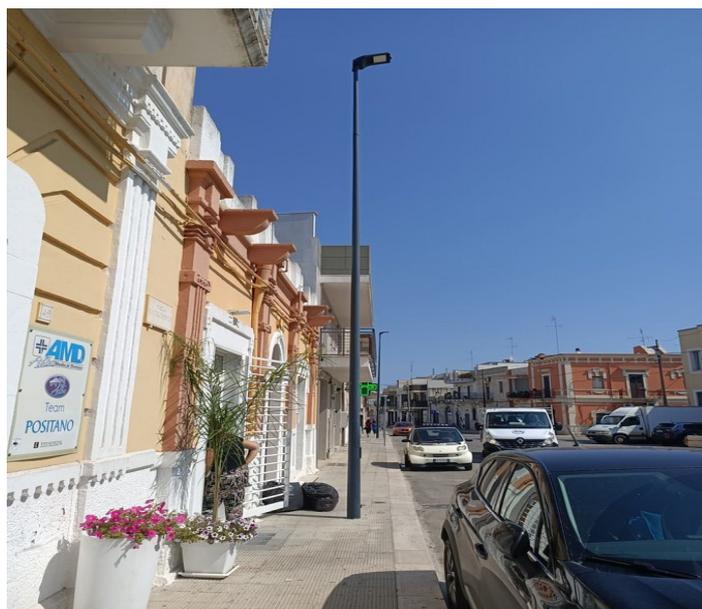
Localizzazione (coordinate WGS84):  
41.01858874, 16.92869514  
Viabilità principale

Categoria: OSTACOLI  
Presenza di ostacoli che riducono lo spazio di  
camminamento

Eliminare o ricollocare l'ostacolo verso il margine esterno o interno, qualora possibile, del percorso pedonale in modo da non costituire intralcio per gli utenti. Gli ostacoli possono essere di diverso tipo e dimensione, dal semplice cestino al palo di pubblica illuminazione

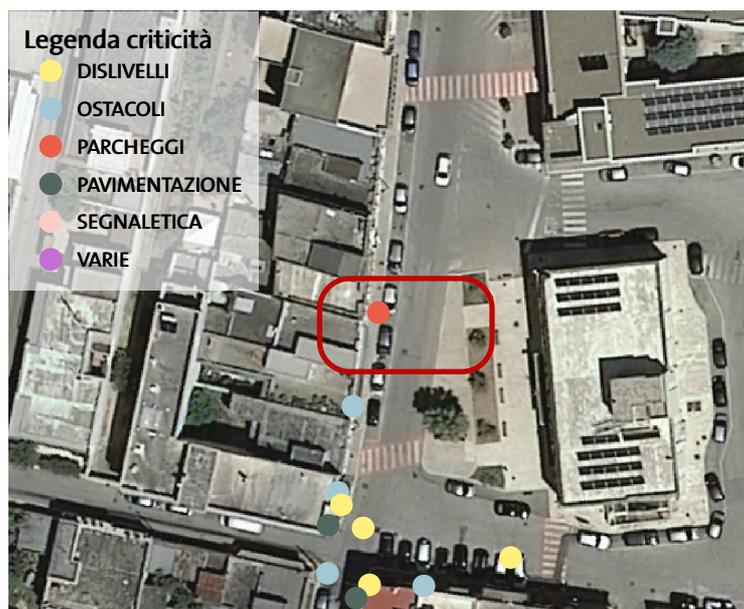
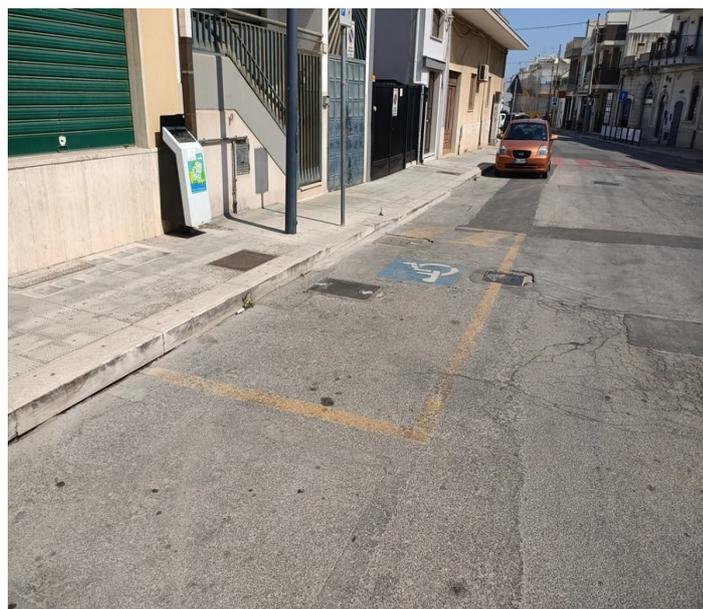
Localizzazione (coordinate WGS84):  
41.01870005, 16.92873806  
Viabilità principale

Categoria: PARCHEGGI  
Scarsa o inesistente dotazione di parcheggi riservati ai disabili.

Si considera accessibile un parcheggio complanare alle aree pedonali o a esse collegato tramite rampe. Nelle aree di parcheggio devono comunque essere previsti, nella misura minima di 1 ogni 50 o frazione di 50 posti auto. Per i posti riservati disposti parallelamente al senso di marcia, la lunghezza deve essere tale da consentire il passaggio di una persona su sedia a ruote tra un veicolo e l'altro. Il requisito si intende soddisfatto se la lunghezza del posto auto non è inferiore a 6 m; in tal caso la larghezza del posto auto riservato non eccede quella di un posto auto ordinario. A proposito dei parcheggi riservati è opportuno ricordare che il posto deve essere accessibile, per cui – ove il parcheggio non sia complanare e non sia presente a distanza ragionevole uno scivolo (pedonale o passo carraio) – bisogna provvedere la realizzazione di opportuno scivolo di raccordo. Per i posti riservati disposti parallelamente al senso di marcia, la lunghezza deve essere tale da consentire il passaggio di una persona su sedia a ruote tra un veicolo e l'altro. Il requisito si intende soddisfatto se la lunghezza del posto auto non è inferiore a 6 m; in tal caso la larghezza del posto auto riservato non eccede quella di un posto auto ordinario.
