Comune di  
**CELLAMARE**  
Città Metropolitana di Bari

# PIANO PER L'ELIMINAZIONE DELLE BARRIERE ARCHITETTONICHE

ELAB.  
**ALL.1**

**SCHEDE AMBITO URBANO**

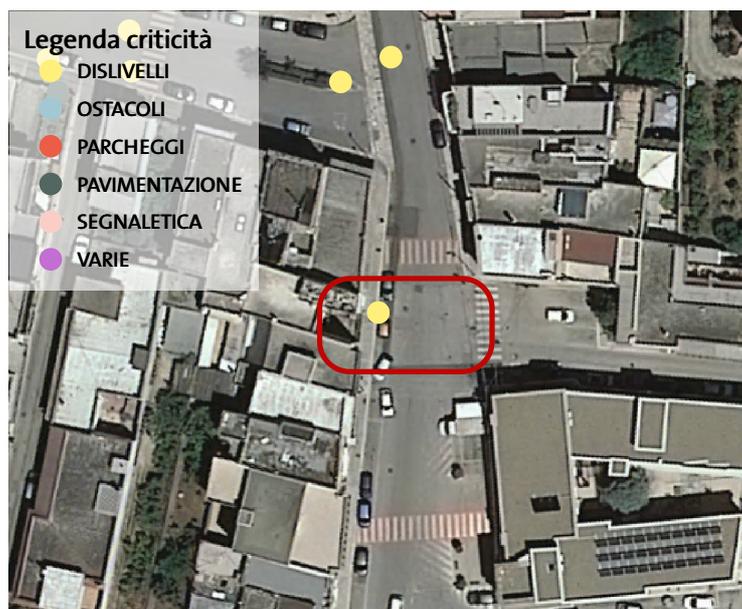
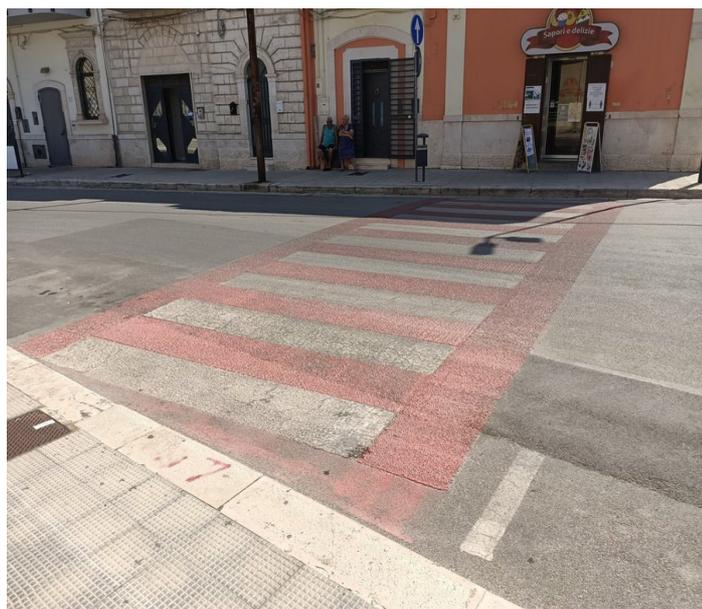
Localizzazione (coordinate WGS84):  
41.01922486, 16.92882836  
Viabilità principale

Categoria: DISLIVELLI  
Rampa assente

Raccordo del percorso attraverso la creazione, con asporto/riporto di materiale, di rampa di lunghezza sufficiente ad ottenere una pendenza non superiore al 5% e di larghezza di almeno cm 100. Quando la differenza di quota fra i due piani (pedonale e carrabile) è maggiore di cm 20, si suggerisce di corredarla con cordolo battiruota o elemento di medesima risposta funzionale, nonché di corrimano, su almeno uno dei lati, visivamente percepibile alle persone ipovedenti. Si preferisce l'utilizzo di rampe realizzate mediante blocchi prefabbricati. Demolizione di porzione di marciapiede utile all'inserimento della rampa (in opera o prefabbrica)

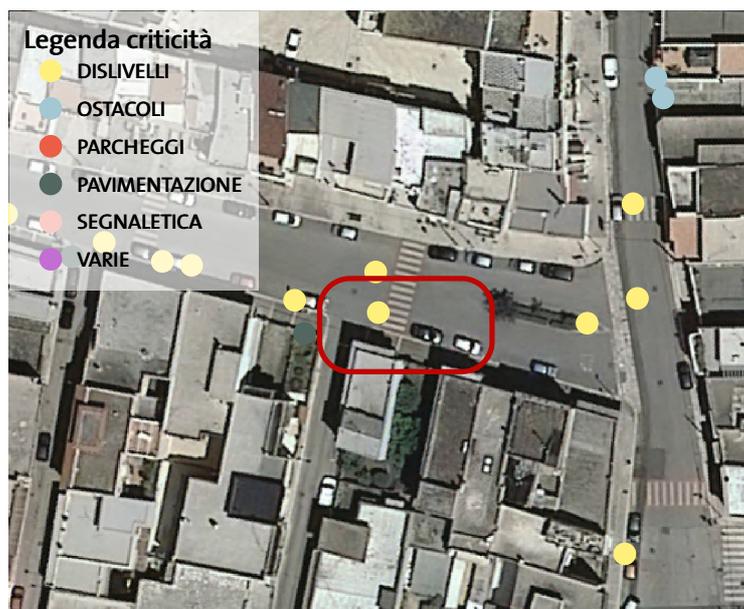
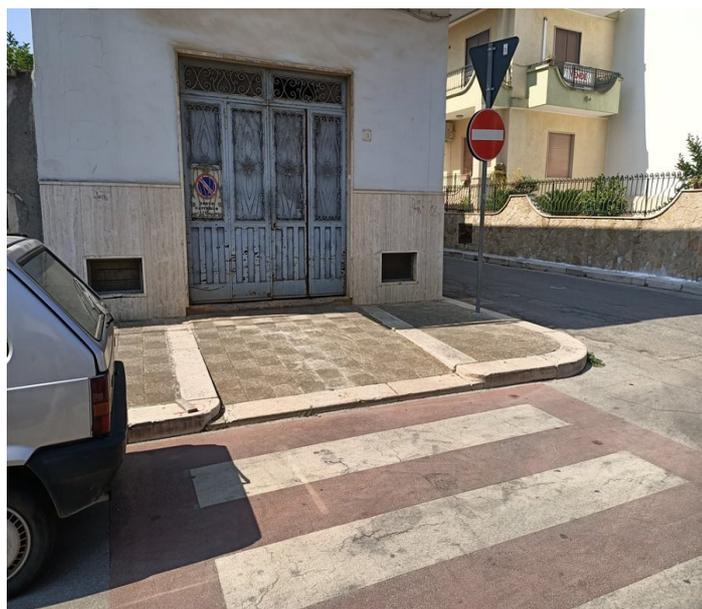
Localizzazione (coordinate WGS84):  
41.01951965, 16.92845106  
Viabilità principale

Categoria: DISLIVELLI  
Rampa assente o non idonea

Scivolo rettilineo con doppia rampa a piano inclinato (pendenza max 8%). L'adozione della doppia rampa collocata nel senso longitudinale rispetto alla direzione del percorso permette di raccordare l'area pedonale con il passo carrabile che la interseca, oppure consente l'utilizzo di un attraversamento pedonale qualora il dislivello eccessivo fra l'area pedonale e l'area carrabile non consentano alle rampe di raggiungere pendenze a norma.

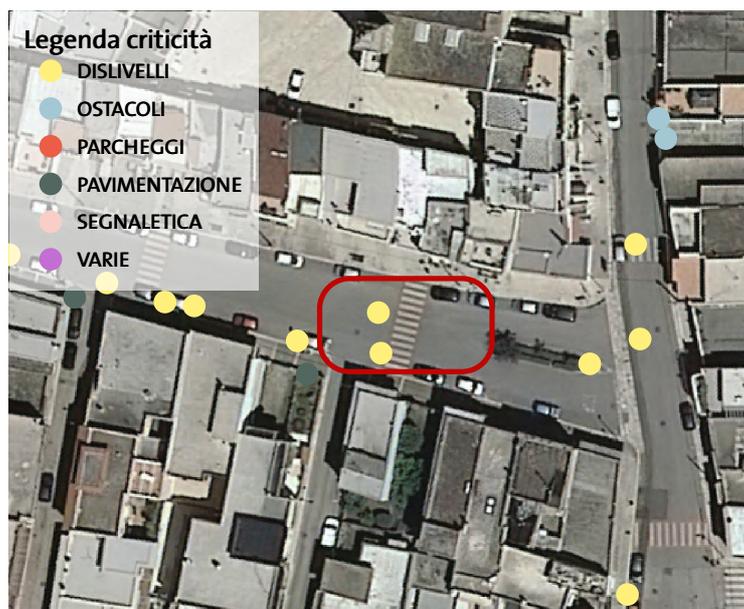
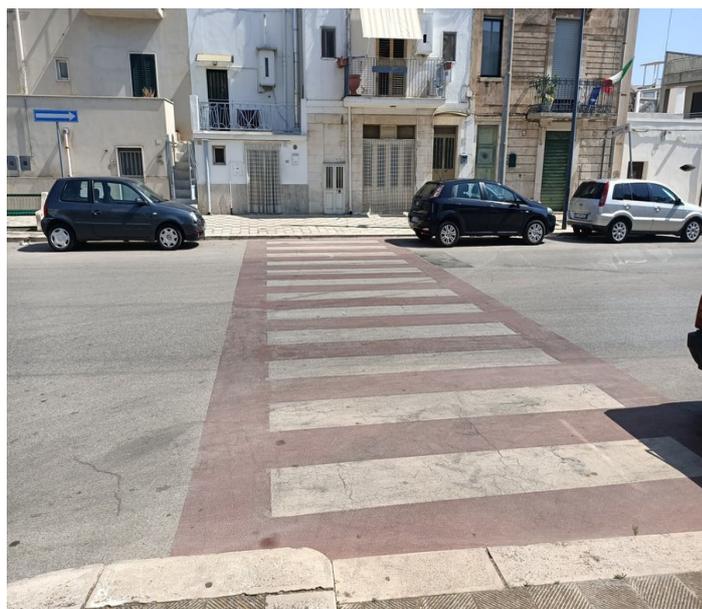
Localizzazione (coordinate WGS84):  
41.01956822, 16.92844838  
Viabilità principale

Categoria: DISLIVELLI  
Rampa assente o non idonea

Scivolo rettilineo con doppia rampa a piano inclinato (pendenza max 8%). L'adozione della doppia rampa collocata nel senso longitudinale rispetto alla direzione del percorso permette di raccordare l'area pedonale con il passo carrabile che la interseca, oppure consente l'utilizzo di un attraversamento pedonale qualora il dislivello eccessivo fra l'area pedonale e l'area carrabile non consentano alle rampe di raggiungere pendenze a norma.

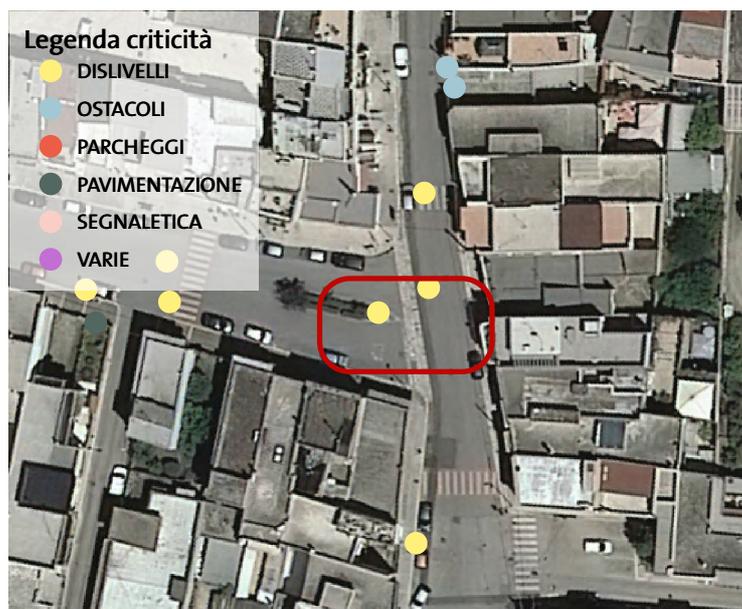
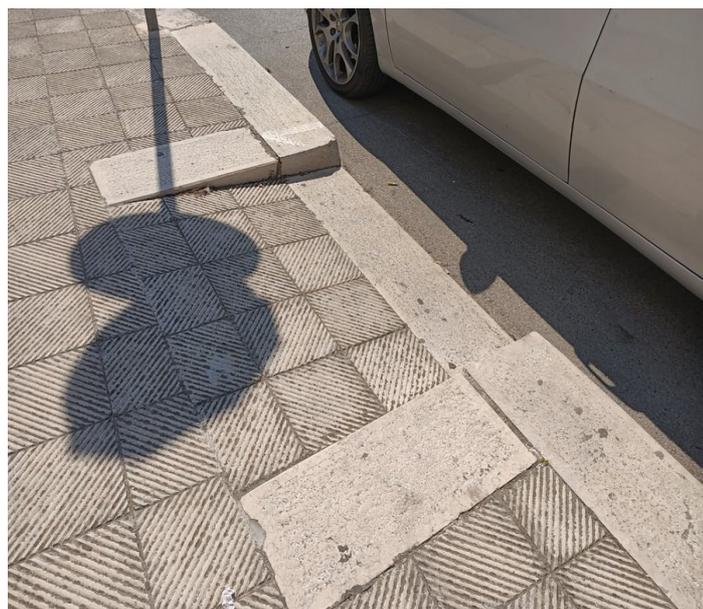
Localizzazione (coordinate WGS84):  
41.01950143, 16.9287774  
Viabilità principale

Categoria: DISLIVELLI  
Rampa assente o non idonea

Scivolo rettilineo con doppia rampa a piano inclinato (pendenza max 8%). L'adozione della doppia rampa collocata nel senso longitudinale rispetto alla direzione del percorso permette di raccordare l'area pedonale con il passo carrabile che la interseca, oppure consente l'utilizzo di un attraversamento pedonale qualora il dislivello eccessivo fra l'area pedonale e l'area carrabile non consentano alle rampe di raggiungere pendenze a norma.

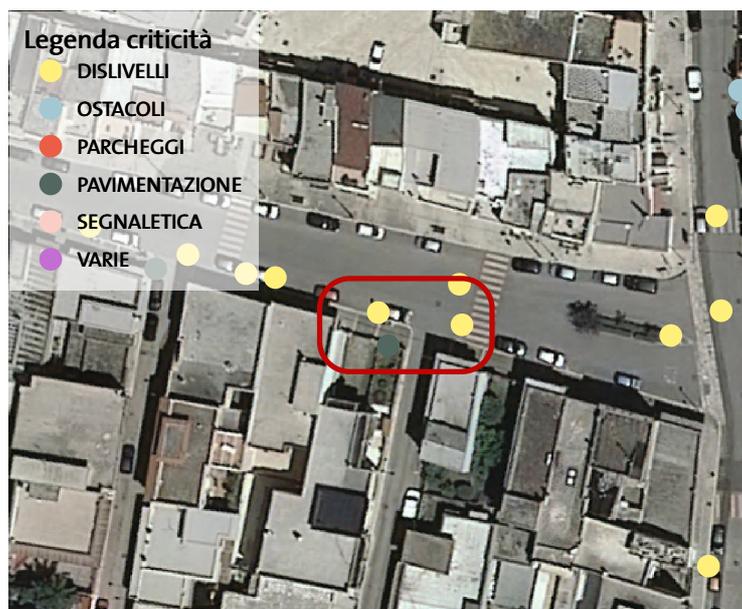
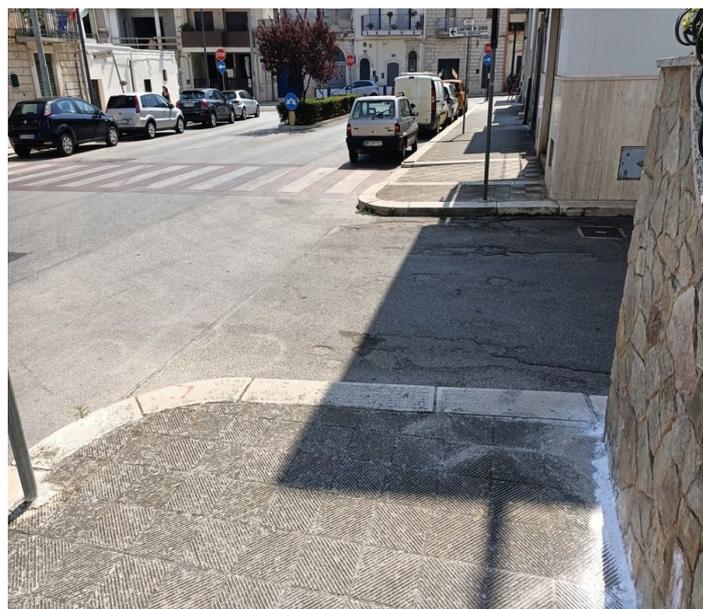
Localizzazione (coordinate WGS84):  
41.01953651, 16.92832053  
Viabilità principale

Categoria: DISLIVELLI  
Rampa assente

Raccordo del percorso attraverso la creazione, con asporto/riporto di materiale, di rampa di lunghezza sufficiente ad ottenere una pendenza non superiore al 5% e di larghezza di almeno cm 100. Quando la differenza di quota fra i due piani (pedonale e carrabile) è maggiore di cm 20, si suggerisce di corredarla con cordolo battiruota o elemento di medesima risposta funzionale, nonché di corrimano, su almeno uno dei lati, visivamente percepibile alle persone ipovedenti. Si preferisce l'utilizzo di rampe realizzate mediante blocchi prefabbricati. Demolizione di porzione di marciapiede utile all'inserimento della rampa (in opera o prefabbrica)

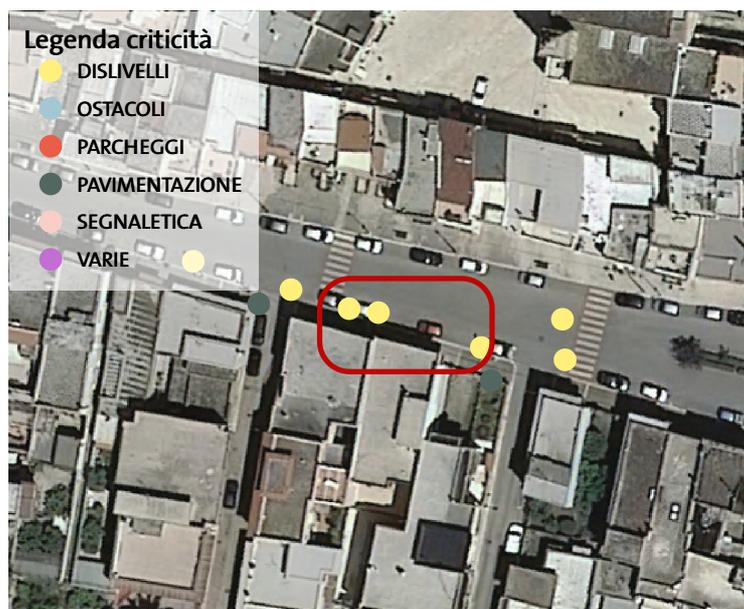
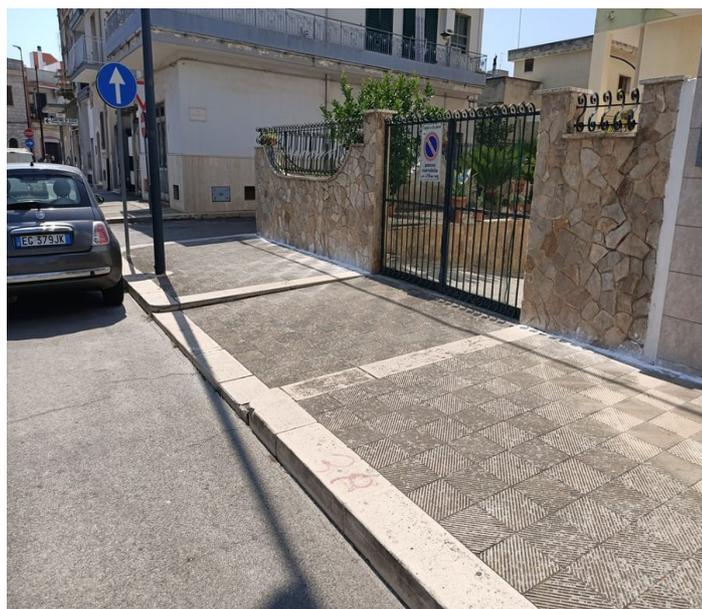
Localizzazione (coordinate WGS84):  
41.01958103, 16.92816049  
Viabilità principale

Categoria: DISLIVELLI  
Rampa assente o non idonea

Scivolo rettilineo con doppia rampa a piano inclinato (pendenza max 8%). L'adozione della doppia rampa collocata nel senso longitudinale rispetto alla direzione del percorso permette di raccordare l'area pedonale con il passo carrabile che la interseca, oppure consente l'utilizzo di un attraversamento pedonale qualora il dislivello eccessivo fra l'area pedonale e l'area carrabile non consentano alle rampe di raggiungere pendenze a norma.

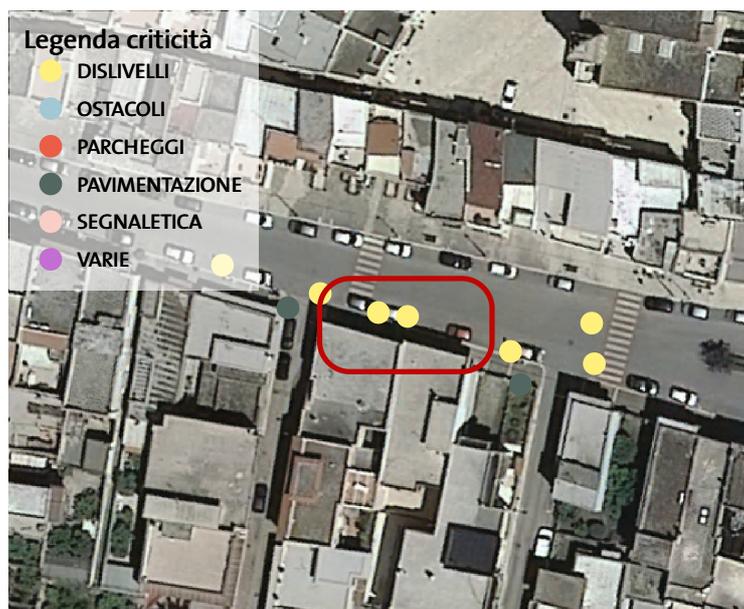
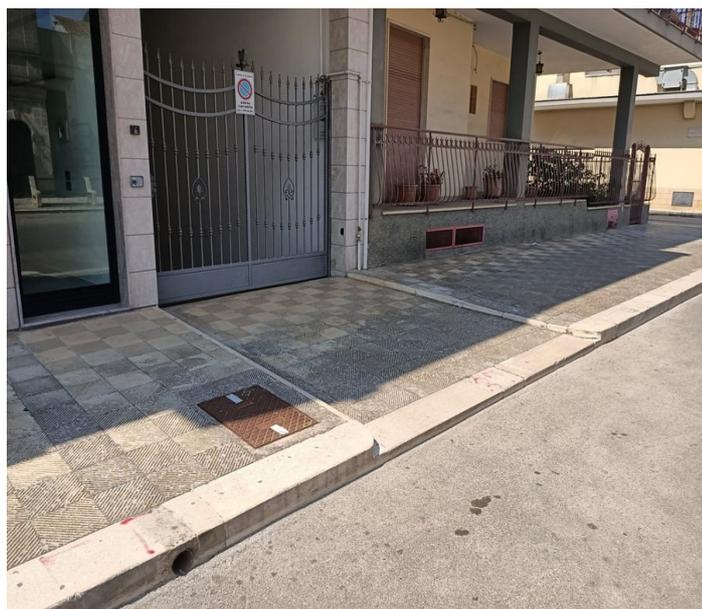
Localizzazione (coordinate WGS84):  
41.01958643, 16.92811489  
Viabilità principale

Categoria: DISLIVELLI  
Rampa assente o non idonea

Scivolo rettilineo con doppia rampa a piano inclinato (pendenza max 8%). L'adozione della doppia rampa collocata nel senso longitudinale rispetto alla direzione del percorso permette di raccordare l'area pedonale con il passo carrabile che la interseca, oppure consente l'utilizzo di un attraversamento pedonale qualora il dislivello eccessivo fra l'area pedonale e l'area carrabile non consentano alle rampe di raggiungere pendenze a norma.

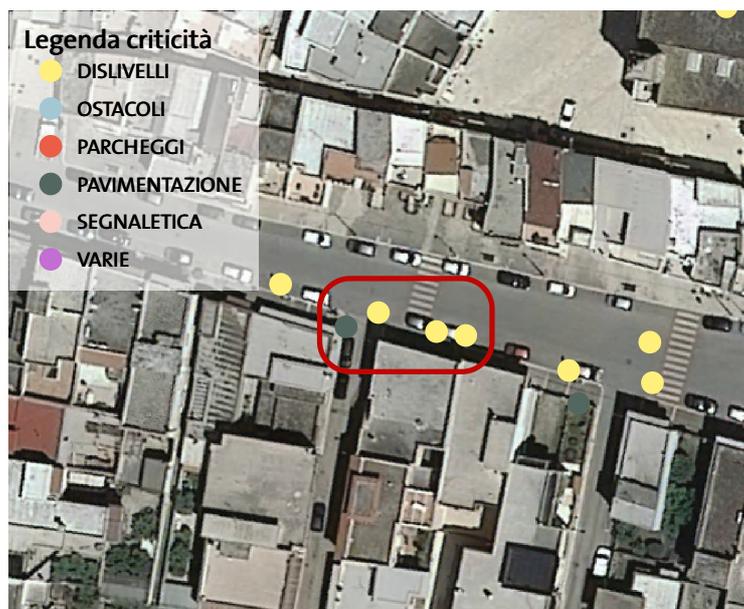
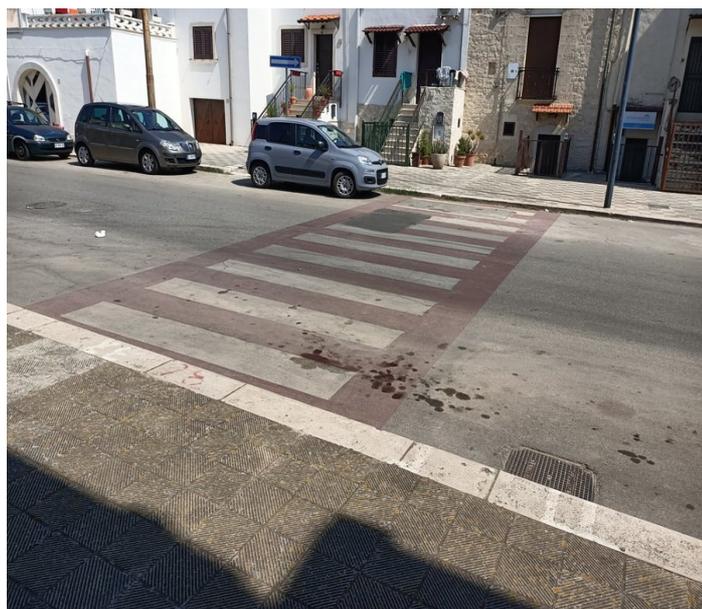
Localizzazione (coordinate WGS84):  
41.01961071, 16.92802459  
Viabilità principale

Categoria: DISLIVELLI  
Rampa assente

Raccordo del percorso attraverso la creazione, con asporto/riporto di materiale, di rampa di lunghezza sufficiente ad ottenere una pendenza non superiore al 5% e di larghezza di almeno cm 100. Quando la differenza di quota fra i due piani (pedonale e carrabile) è maggiore di cm 20, si suggerisce di corredarla con cordolo battiruota o elemento di medesima risposta funzionale, nonché di corrimano, su almeno uno dei lati, visivamente percepibile alle persone ipovedenti. Si preferisce l'utilizzo di rampe realizzate mediante blocchi prefabbricati. Demolizione di porzione di marciapiede utile all'inserimento della rampa (in opera o prefabbrica)

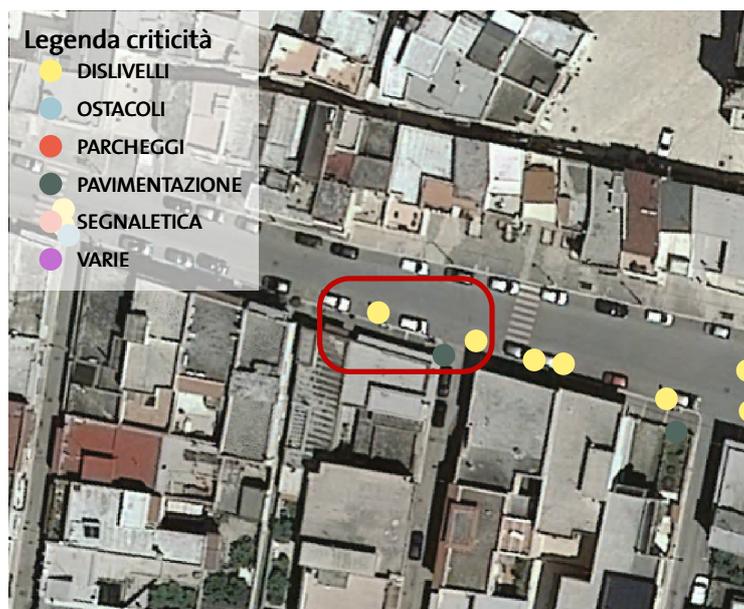
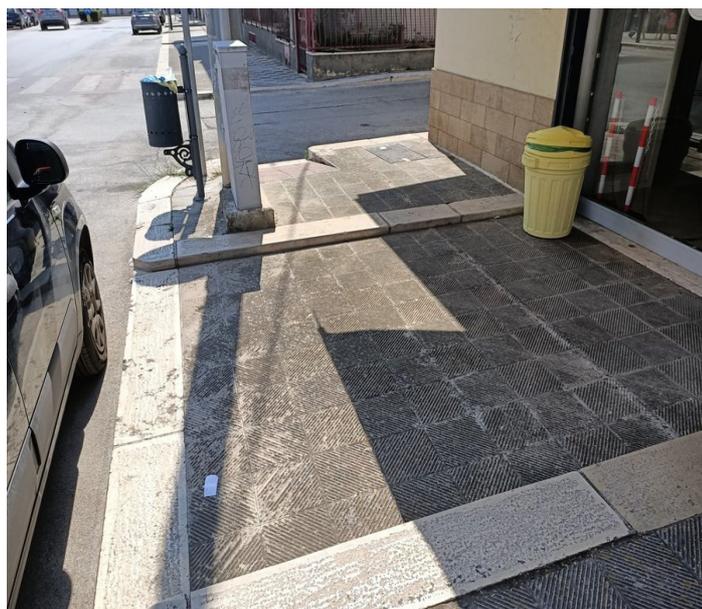
Localizzazione (coordinate WGS84):  
41.01964714, 16.9278726  
Viabilità principale

Categoria: DISLIVELLI  
Rampa assente o non idonea

Scivolo rettilineo con doppia rampa a piano inclinato (pendenza max 8%). L'adozione della doppia rampa collocata nel senso longitudinale rispetto alla direzione del percorso permette di raccordare l'area pedonale con il passo carrabile che la interseca, oppure consente l'utilizzo di un attraversamento pedonale qualora il dislivello eccessivo fra l'area pedonale e l'area carrabile non consentano alle rampe di raggiungere pendenze a norma.

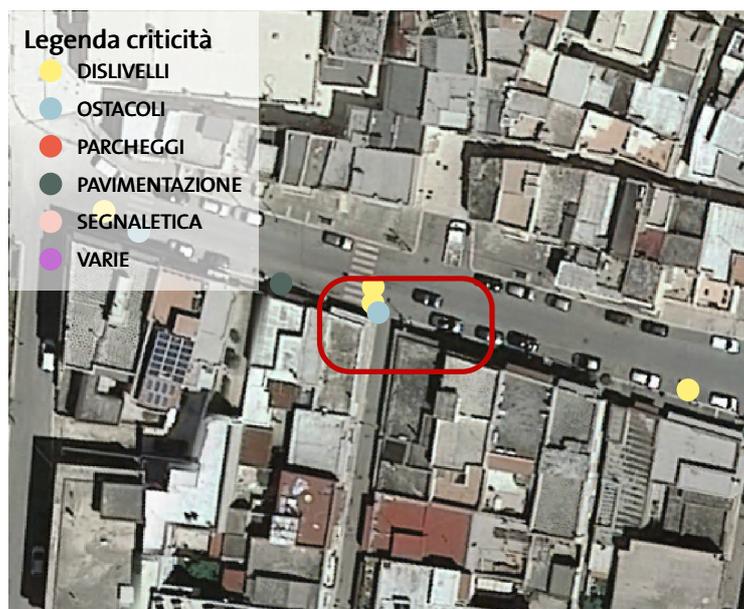
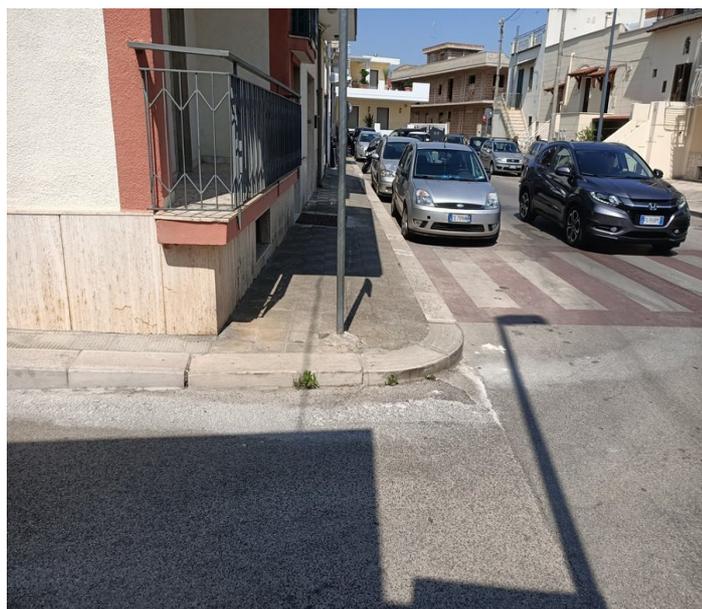
Localizzazione (coordinate WGS84):  
41.01974765, 16.92739069  
Viabilità principale

Categoria: OSTACOLI  
Presenza di ostacoli che riducono lo spazio di  
camminamento

Eliminare o ricollocare l'ostacolo verso il margine esterno o interno, qualora possibile, del percorso pedonale in modo da non costituire intralcio per gli utenti. Gli ostacoli possono essere di diverso tipo e dimensione, dal semplice cestino al palo di pubblica illuminazione

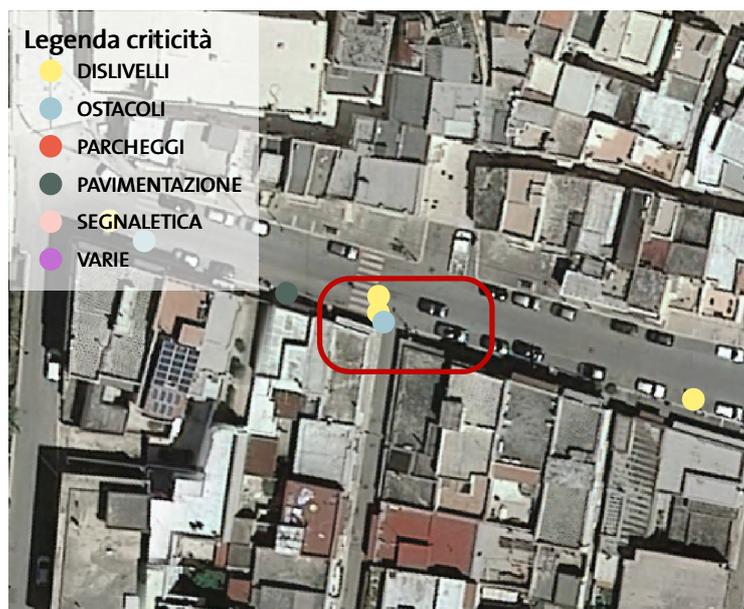
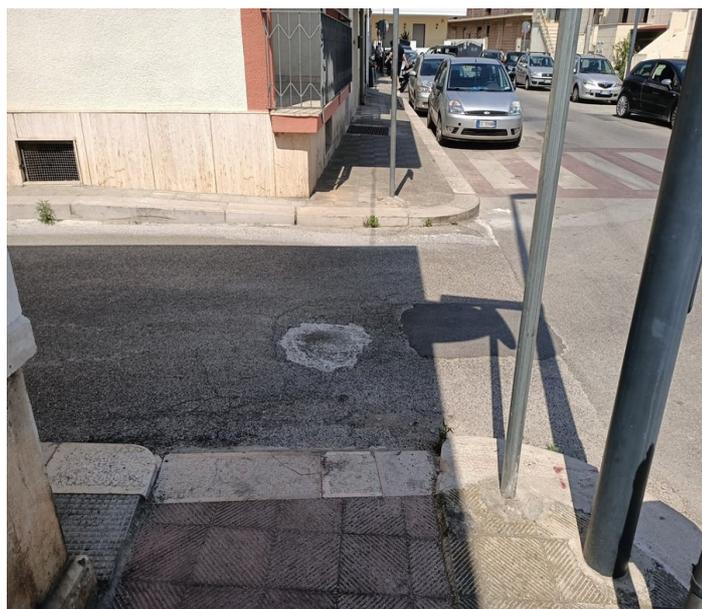
Localizzazione (coordinate WGS84):  
41.01975912, 16.92738265  
Viabilità principale

Categoria: DISLIVELLI  
Rampa assente

Raccordo del percorso attraverso la creazione, con asporto/riporto di materiale, di rampa di lunghezza sufficiente ad ottenere una pendenza non superiore al 5% e di larghezza di almeno cm 100. Quando la differenza di quota fra i due piani (pedonale e carrabile) è maggiore di cm 20, si suggerisce di corredarla con cordolo battiruota o elemento di medesima risposta funzionale, nonché di corrimano, su almeno uno dei lati, visivamente percepibile alle persone ipovedenti. Si preferisce l'utilizzo di rampe realizzate mediante blocchi prefabbricati. Demolizione di porzione di marciapiede utile all'inserimento della rampa (in opera o prefabbrica)

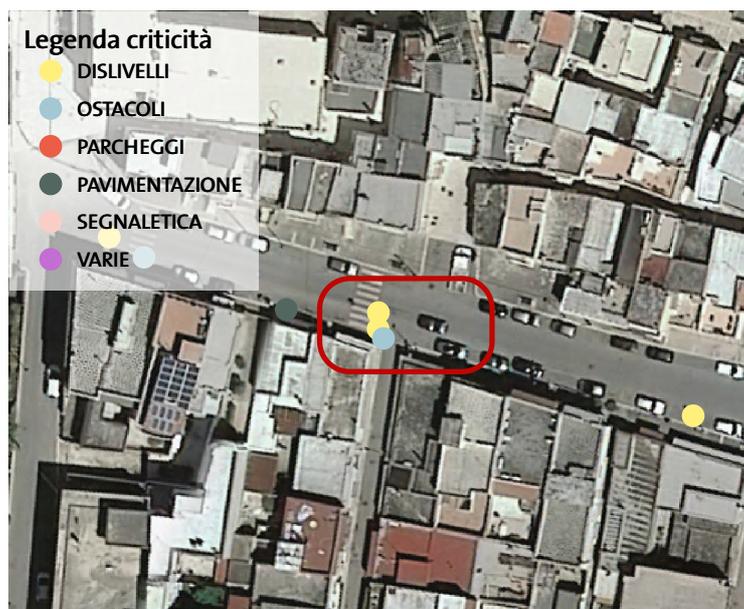
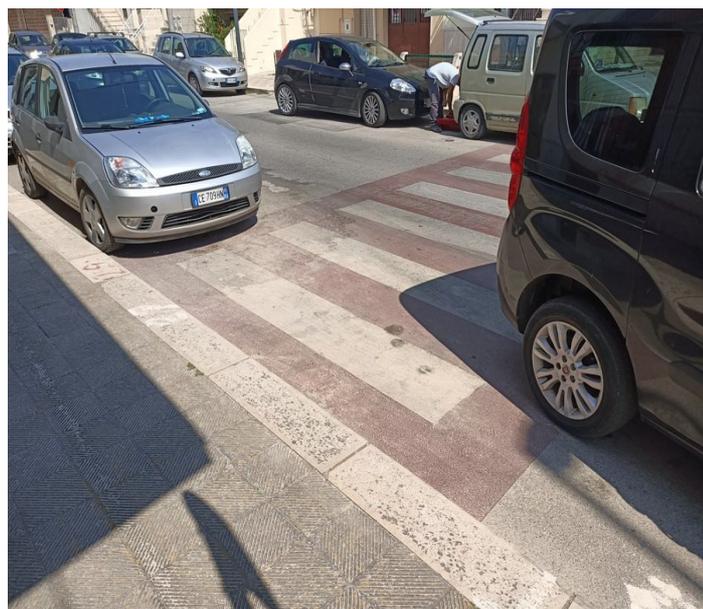
Categoria: DISLIVELLI  
Rampa assente

Raccordo del percorso attraverso la creazione, con asporto/riporto di materiale, di rampa di lunghezza sufficiente ad ottenere una pendenza non superiore al 5% e di larghezza di almeno cm 100. Quando la differenza di quota fra i due piani (pedonale e carrabile) è maggiore di cm 20, si suggerisce di corredarla con cordolo battiruota o elemento di medesima risposta funzionale, nonché di corrimano, su almeno uno dei lati, visivamente percepibile alle persone ipovedenti. Si preferisce l'utilizzo di rampe realizzate mediante blocchi prefabbricati. Demolizione di porzione di marciapiede utile all'inserimento della rampa (in opera o prefabbrica)

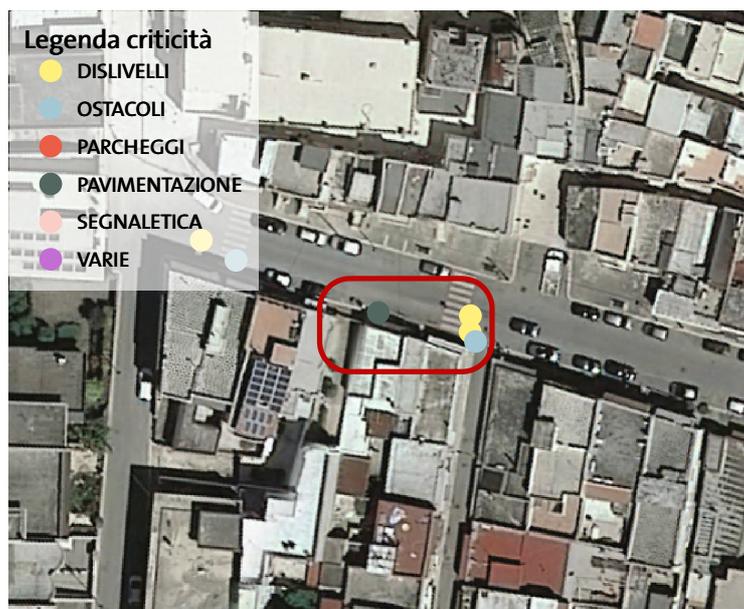
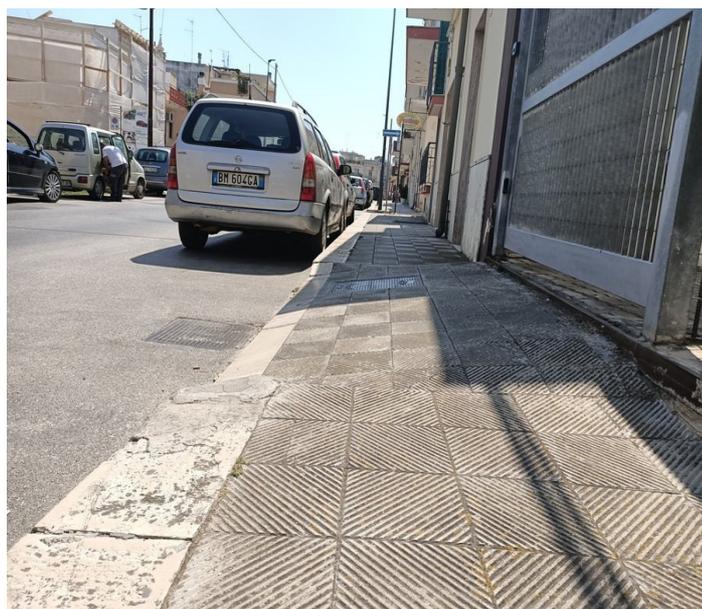
Codice Punto: 827231

Categoria: PAVIMENTAZIONE  
Rampa assente

Raccordo del percorso attraverso la creazione, con asporto/riporto di materiale, di rampa di lunghezza sufficiente ad ottenere una pendenza non superiore al 5% e di larghezza di almeno cm 100. Quando la differenza di quota fra i due piani (pedonale e carrabile) è maggiore di cm 20, si suggerisce di corredarla con cordolo battiruota o elemento di medesima risposta funzionale, nonché di corrimano, su almeno uno dei lati, visivamente percepibile alle persone ipovedenti. Si preferisce l'utilizzo di rampe realizzate mediante blocchi prefabbricati. Demolizione di porzione di marciapiede utile all'inserimento della rampa (in opera o prefabbrica)

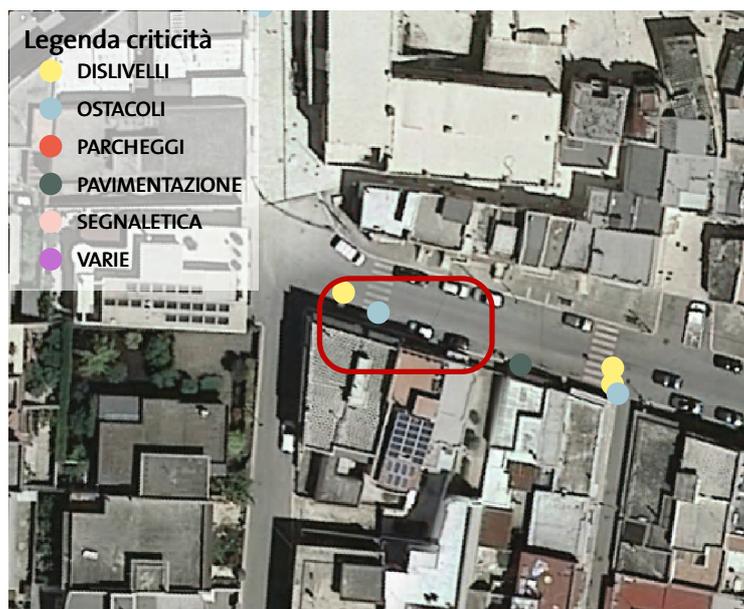
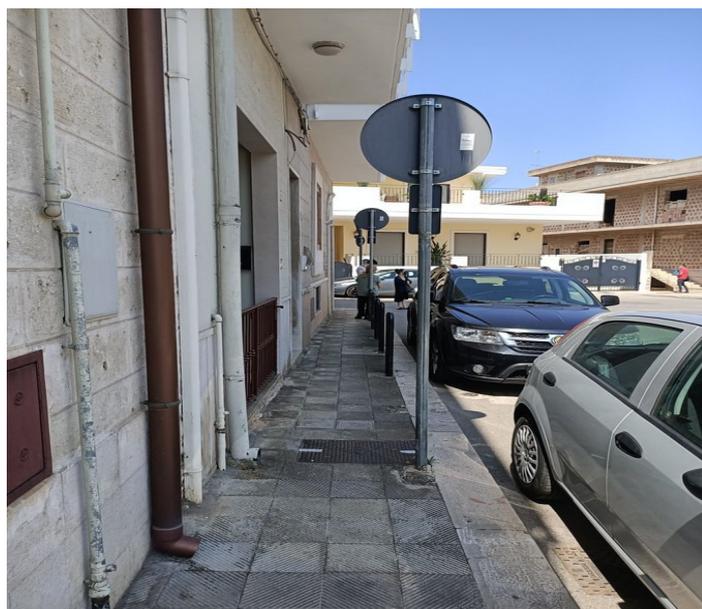
Categoria: OSTACOLI  
Presenza di ostacoli che riducono lo spazio di  
camminamento

Eliminare o ricollocare l'ostacolo verso il margine esterno o interno, qualora possibile, del percorso pedonale in modo da non costituire intralcio per gli utenti. Gli ostacoli possono essere di diverso tipo e dimensione, dal semplice cestino al palo di pubblica illuminazione

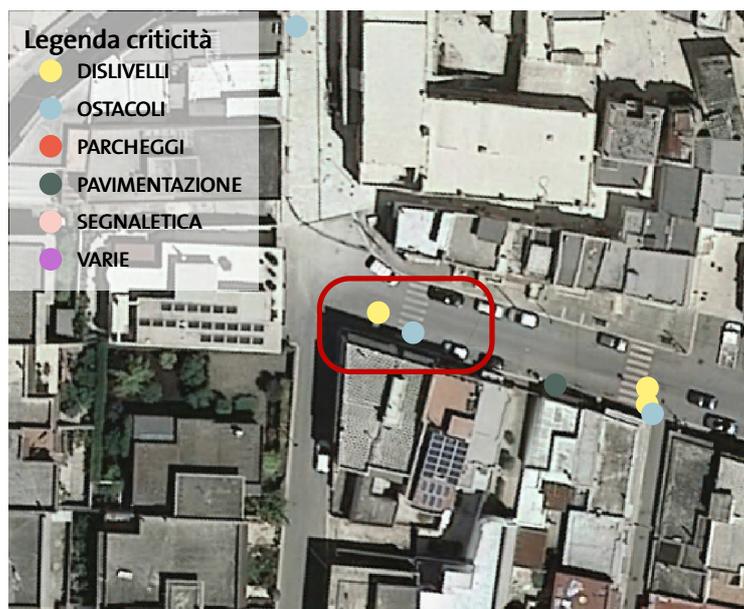
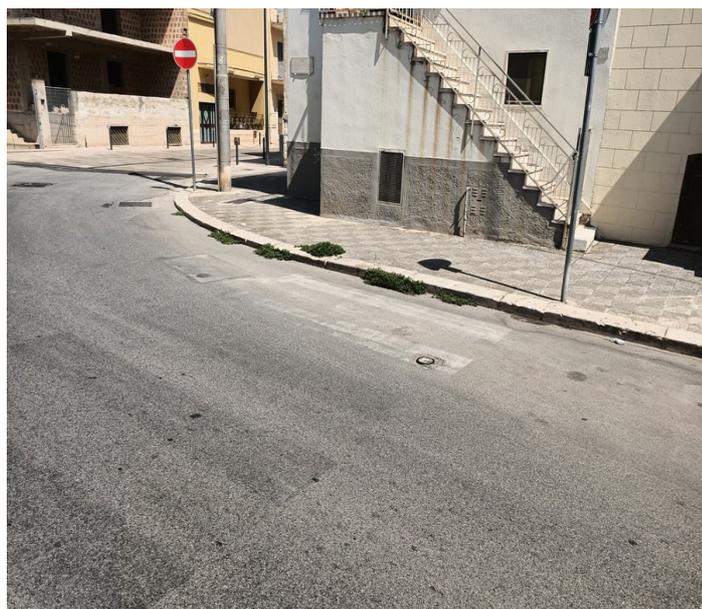
Categoria: DISLIVELLI  
Rampa assente

Raccordo del percorso attraverso la creazione, con asporto/riporto di materiale, di rampa di lunghezza sufficiente ad ottenere una pendenza non superiore al 5% e di larghezza di almeno cm 100. Quando la differenza di quota fra i due piani (pedonale e carrabile) è maggiore di cm 20, si suggerisce di corredarla con cordolo battiruota o elemento di medesima risposta funzionale, nonché di corrimano, su almeno uno dei lati, visivamente percepibile alle persone ipovedenti. Si preferisce l'utilizzo di rampe realizzate mediante blocchi prefabbricati. Demolizione di porzione di marciapiede utile all'inserimento della rampa (in opera o prefabbrica)

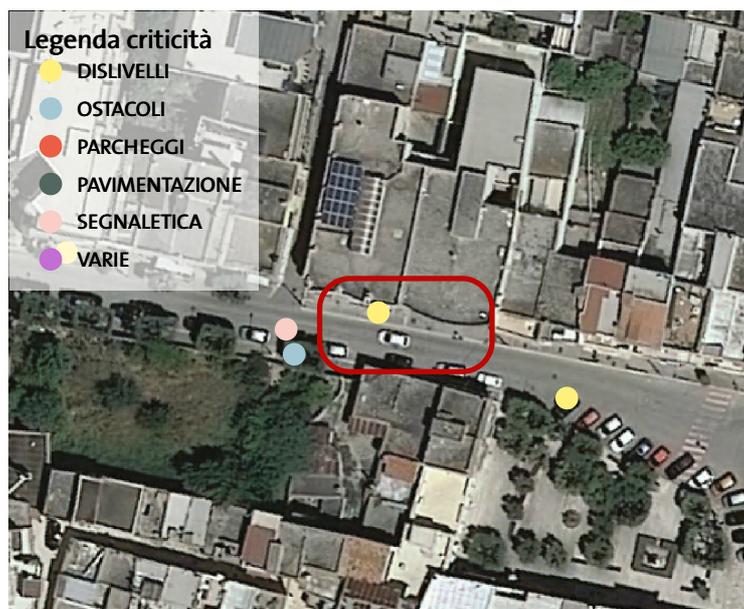
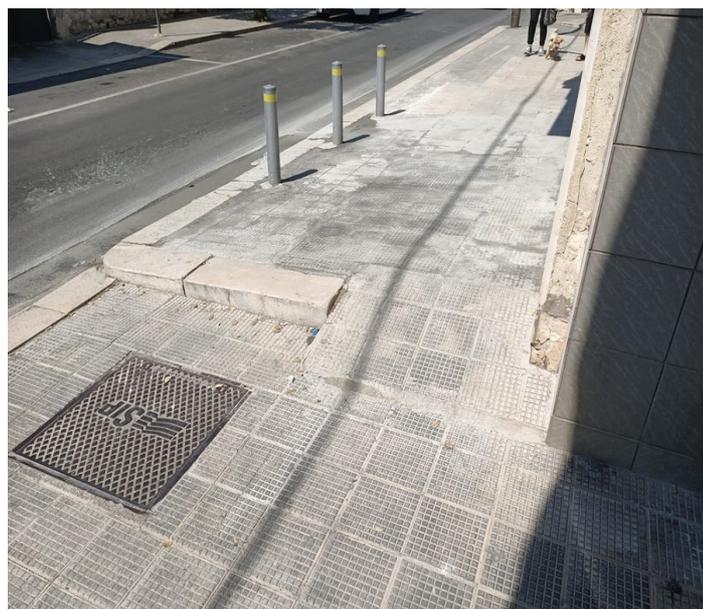
Categoria: DISLIVELLI  
Rampa assente

Raccordo del percorso attraverso la creazione, con asporto/riporto di materiale, di rampa di lunghezza sufficiente ad ottenere una pendenza non superiore al 5% e di larghezza di almeno cm 100. Quando la differenza di quota fra i due piani (pedonale e carrabile) è maggiore di cm 20, si suggerisce di corredarla con cordolo battiruota o elemento di medesima risposta funzionale, nonché di corrimano, su almeno uno dei lati, visivamente percepibile alle persone ipovedenti. Si preferisce l'utilizzo di rampe realizzate mediante blocchi prefabbricati. Demolizione di porzione di marciapiede utile all'inserimento della rampa (in opera o prefabbrica)

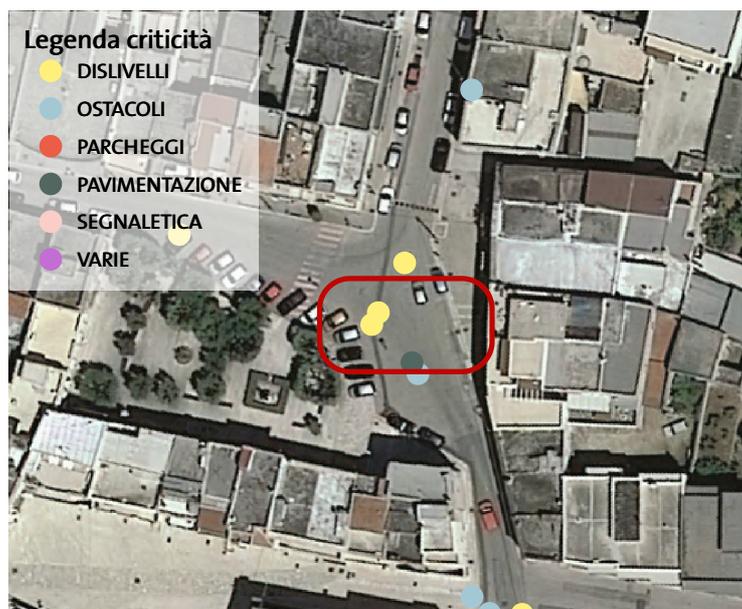
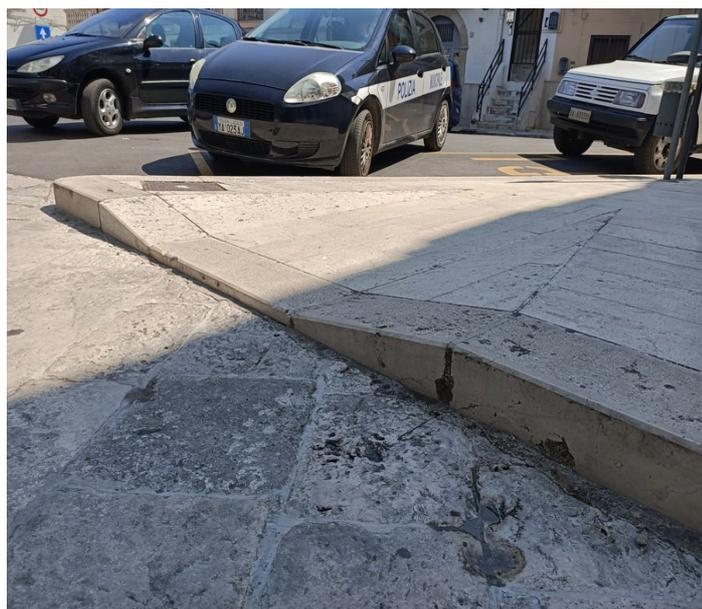
Categoria: DISLIVELLI  
Rampa assente

Raccordo del percorso attraverso la creazione, con asporto/riporto di materiale, di rampa di lunghezza sufficiente ad ottenere una pendenza non superiore al 5% e di larghezza di almeno cm 100. Quando la differenza di quota fra i due piani (pedonale e carrabile) è maggiore di cm 20, si suggerisce di corredarla con cordolo battiruota o elemento di medesima risposta funzionale, nonché di corrimano, su almeno uno dei lati, visivamente percepibile alle persone ipovedenti. Si preferisce l'utilizzo di rampe realizzate mediante blocchi prefabbricati. Demolizione di porzione di marciapiede utile all'inserimento della rampa (in opera o prefabbrica)

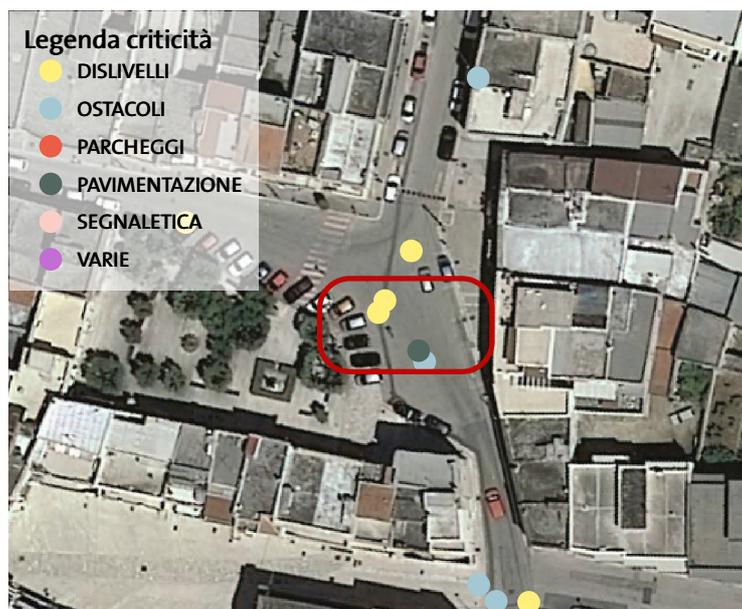
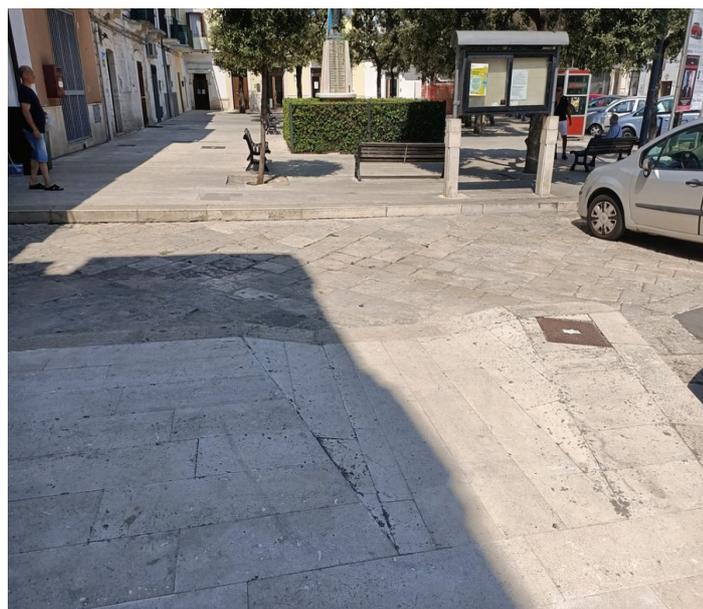
Categoria: DISLIVELLI  
Rampa assente

Raccordo del percorso attraverso la creazione, con asporto/riporto di materiale, di rampa di lunghezza sufficiente ad ottenere una pendenza non superiore al 5% e di larghezza di almeno cm 100. Quando la differenza di quota fra i due piani (pedonale e carrabile) è maggiore di cm 20, si suggerisce di corredarla con cordolo battiruota o elemento di medesima risposta funzionale, nonché di corrimano, su almeno uno dei lati, visivamente percepibile alle persone ipovedenti. Si preferisce l'utilizzo di rampe realizzate mediante blocchi prefabbricati. Demolizione di porzione di marciapiede utile all'inserimento della rampa (in opera o prefabbrica)

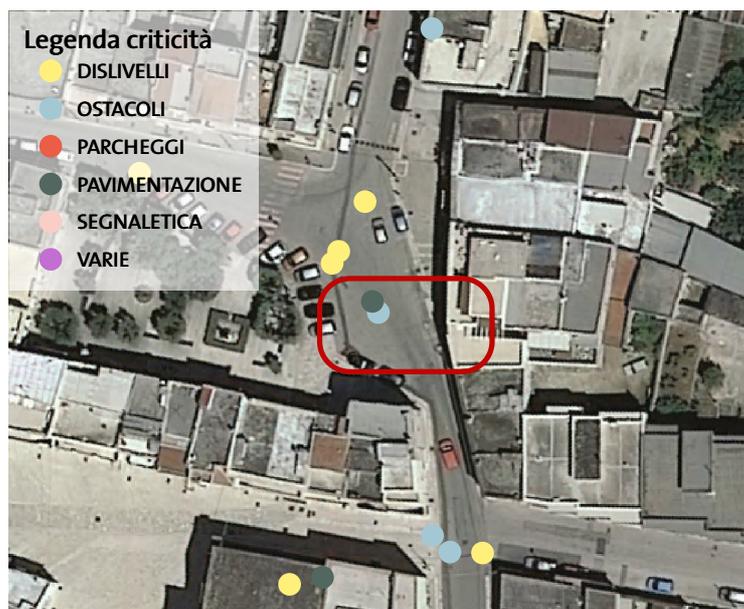
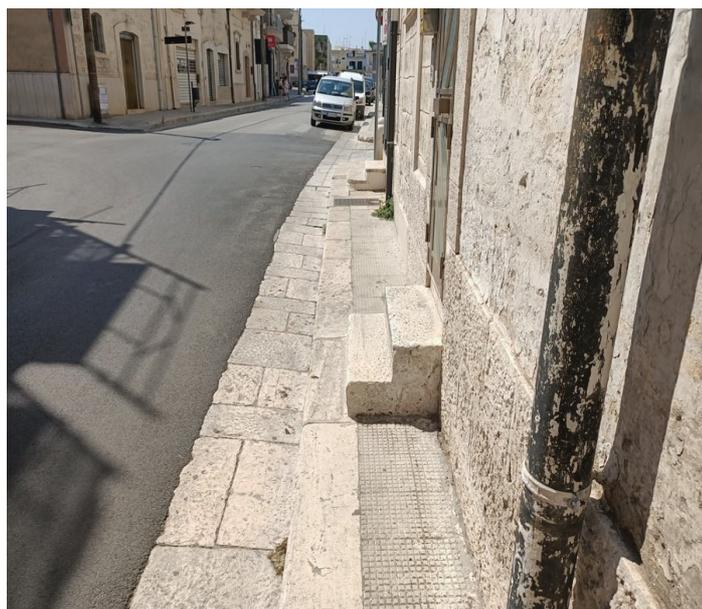
Categoria: OSTACOLI  
Presenza di ostacoli che riducono lo spazio di  
camminamento

Eliminare o ricollocare l'ostacolo verso il margine esterno o interno, qualora possibile, del percorso pedonale in modo da non costituire intralcio per gli utenti. Gli ostacoli possono essere di diverso tipo e dimensione, dal semplice cestino al palo di pubblica illuminazione

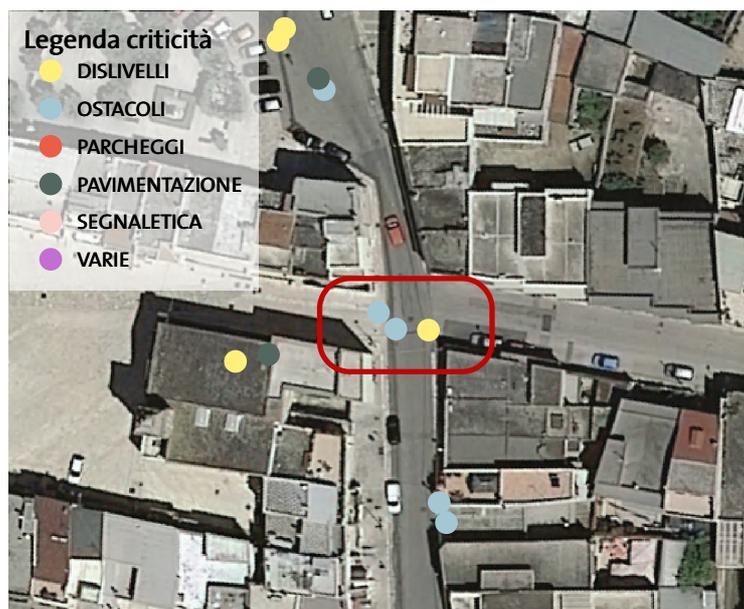
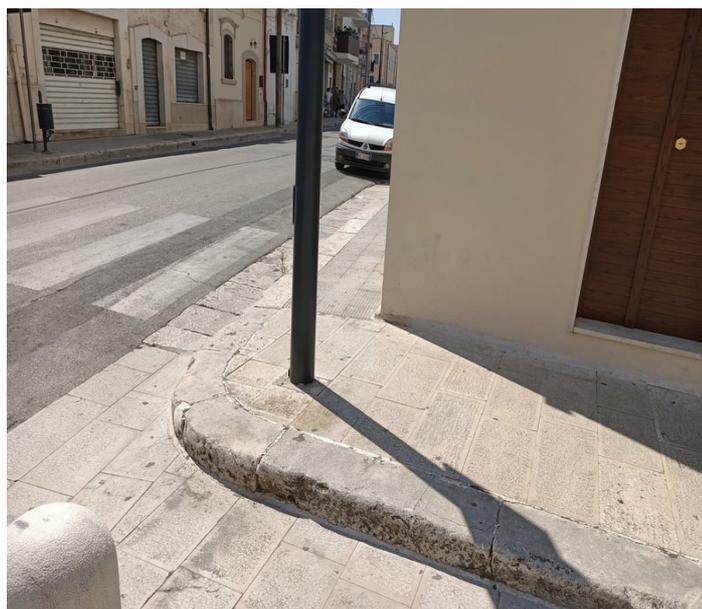
Categoria: OSTACOLI  
Presenza di ostacoli che riducono lo spazio di  
camminamento

Eliminare o ricollocare l'ostacolo verso il margine esterno o interno, qualora possibile, del percorso pedonale in modo da non costituire intralcio per gli utenti. Gli ostacoli possono essere di diverso tipo e dimensione, dal semplice cestino al palo di pubblica illuminazione

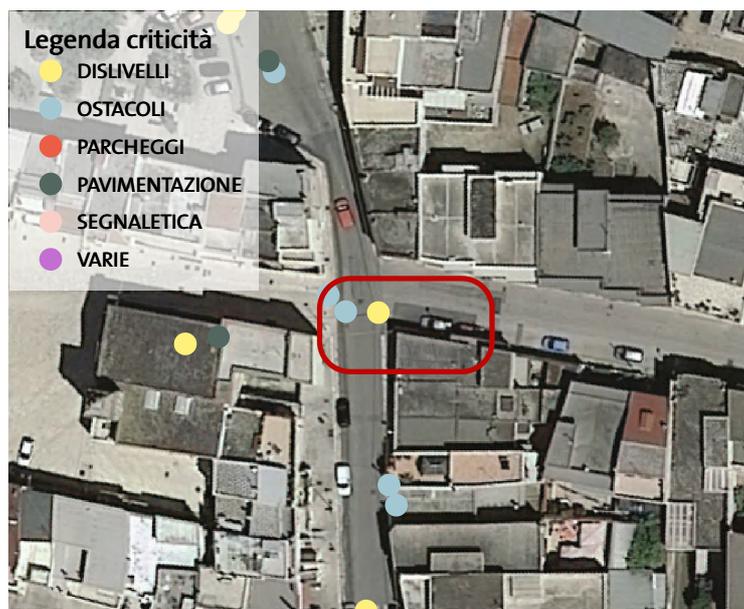
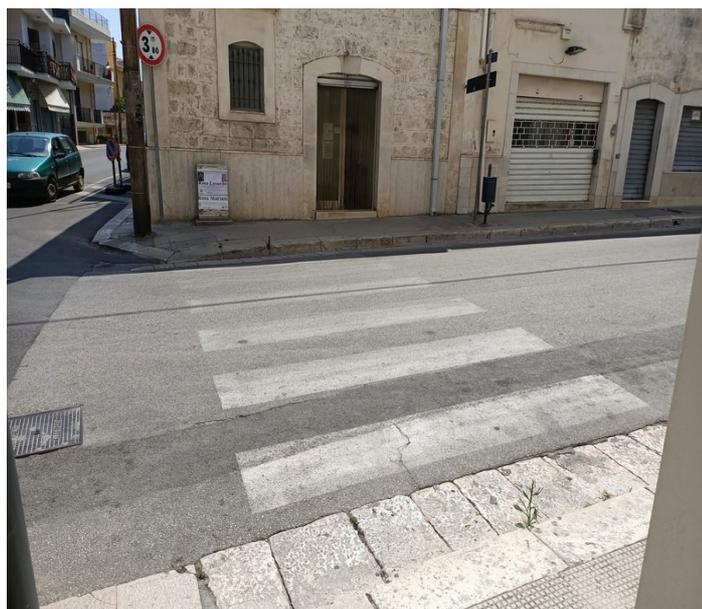
Categoria: DISLIVELLI  
Rampa assente

Raccordo del percorso attraverso la creazione, con asporto/riporto di materiale, di rampa di lunghezza sufficiente ad ottenere una pendenza non superiore al 5% e di larghezza di almeno cm 100. Quando la differenza di quota fra i due piani (pedonale e carrabile) è maggiore di cm 20, si suggerisce di corredarla con cordolo battiruota o elemento di medesima risposta funzionale, nonché di corrimano, su almeno uno dei lati, visivamente percepibile alle persone ipovedenti. Si preferisce l'utilizzo di rampe realizzate mediante blocchi prefabbricati. Demolizione di porzione di marciapiede utile all'inserimento della rampa (in opera o prefabbrica)
