Comune di  
**CELLAMARE**  
Città Metropolitana di Bari

# PIANO PER L'ELIMINAZIONE DELLE BARRIERE ARCHITETTONICHE

ELAB.  
**ALL.1**

**SCHEDE AMBITO URBANO**

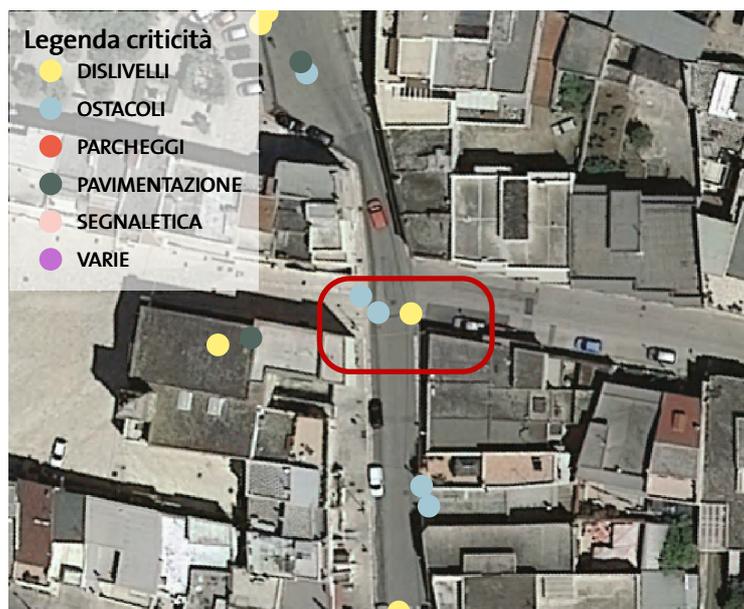
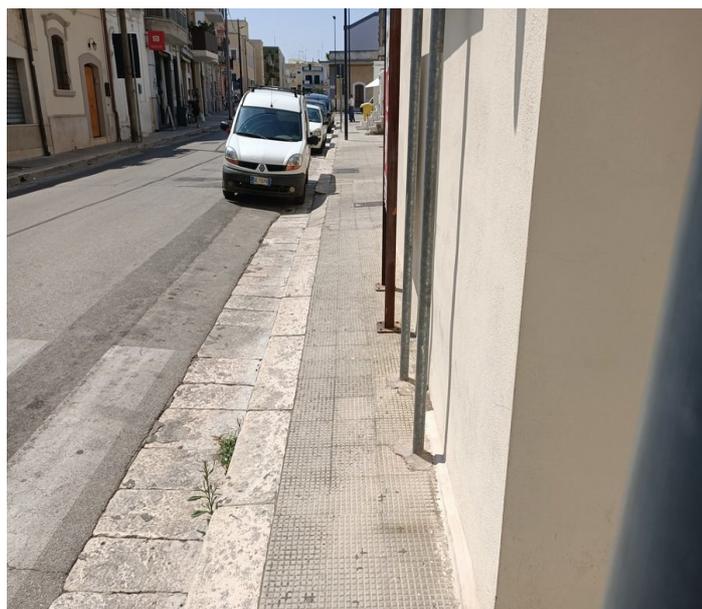
Categoria: OSTACOLI  
Presenza di ostacoli che riducono lo spazio di  
camminamento

Eliminare o ricollocare l'ostacolo verso il margine esterno o interno, qualora possibile, del percorso pedonale in modo da non costituire intralcio per gli utenti. Gli ostacoli possono essere di diverso tipo e dimensione, dal semplice cestino al palo di pubblica illuminazione

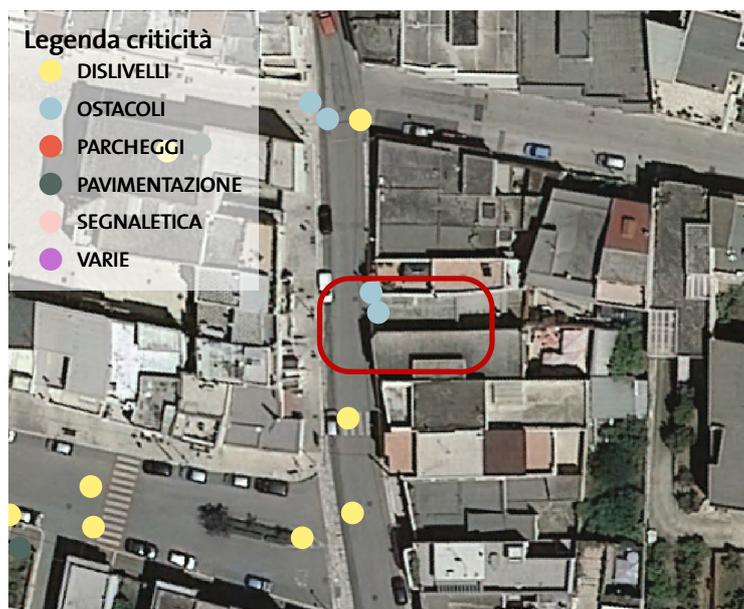
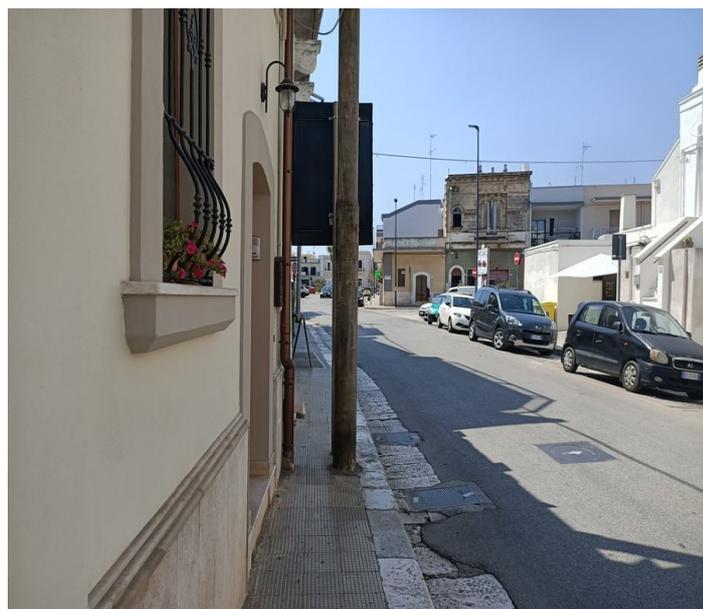
Categoria: OSTACOLI  
Presenza di ostacoli che riducono lo spazio di  
camminamento

Eliminare o ricollocare l'ostacolo verso il margine esterno o interno, qualora possibile, del percorso pedonale in modo da non costituire intralcio per gli utenti. Gli ostacoli possono essere di diverso tipo e dimensione, dal semplice cestino al palo di pubblica illuminazione

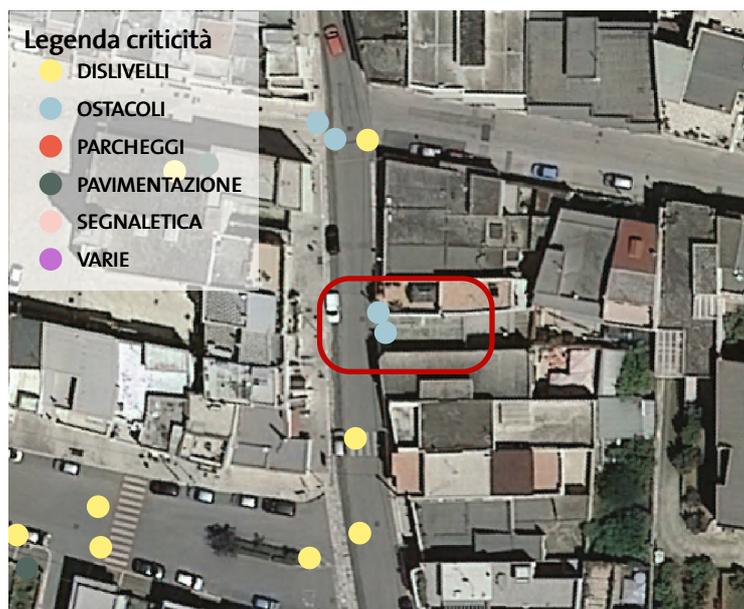
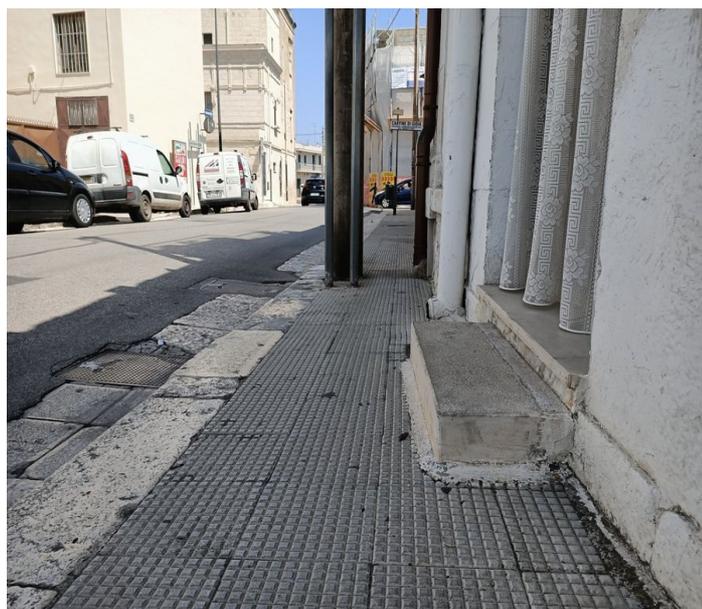
Codice Punto: 827260

Categoria: OSTACOLI  
Presenza di ostacoli che riducono lo spazio di  
camminamento

Eliminare o ricollocare l'ostacolo verso il margine esterno o interno, qualora possibile, del percorso pedonale in modo da non costituire intralcio per gli utenti. Gli ostacoli possono essere di diverso tipo e dimensione, dal semplice cestino al palo di pubblica illuminazione

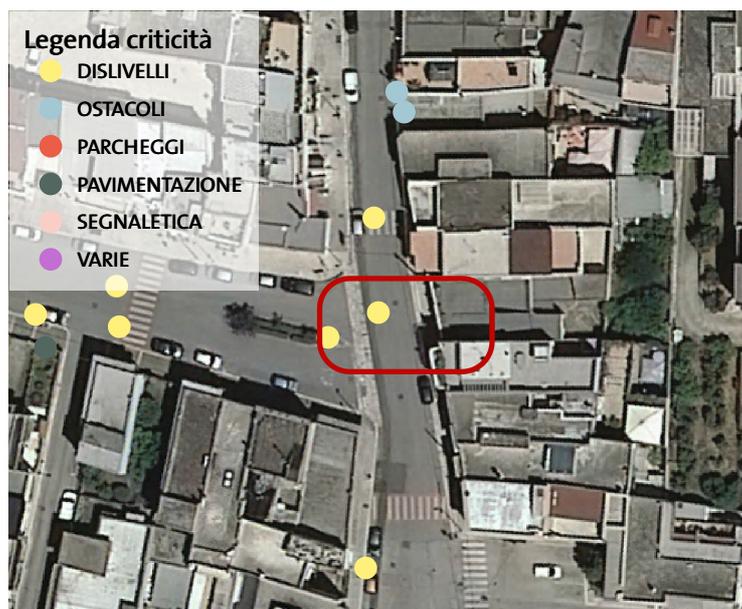
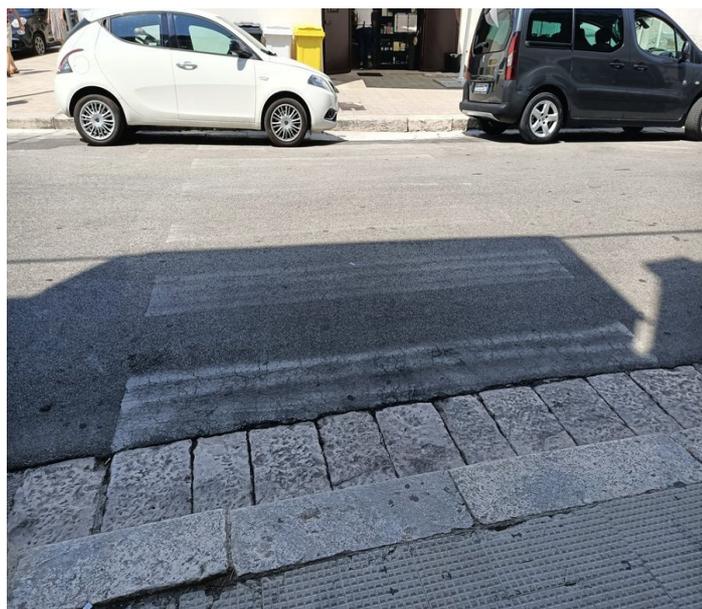
Categoria: DISLIVELLI  
Rampa assente

Raccordo del percorso attraverso la creazione, con asporto/riporto di materiale, di rampa di lunghezza sufficiente ad ottenere una pendenza non superiore al 5% e di larghezza di almeno cm 100. Quando la differenza di quota fra i due piani (pedonale e carrabile) è maggiore di cm 20, si suggerisce di corredarla con cordolo battiruota o elemento di medesima risposta funzionale, nonché di corrimano, su almeno uno dei lati, visivamente percepibile alle persone ipovedenti. Si preferisce l'utilizzo di rampe realizzate mediante blocchi prefabbricati. Demolizione di porzione di marciapiede utile all'inserimento della rampa (in opera o prefabbrica)

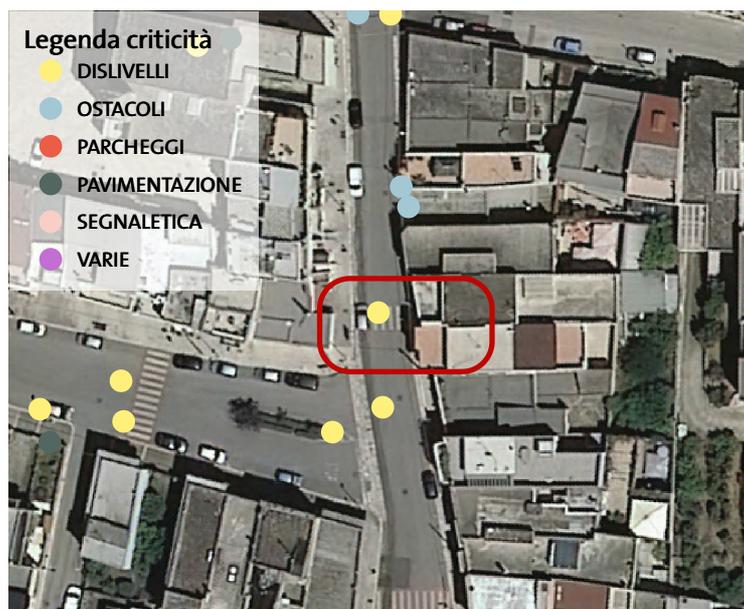
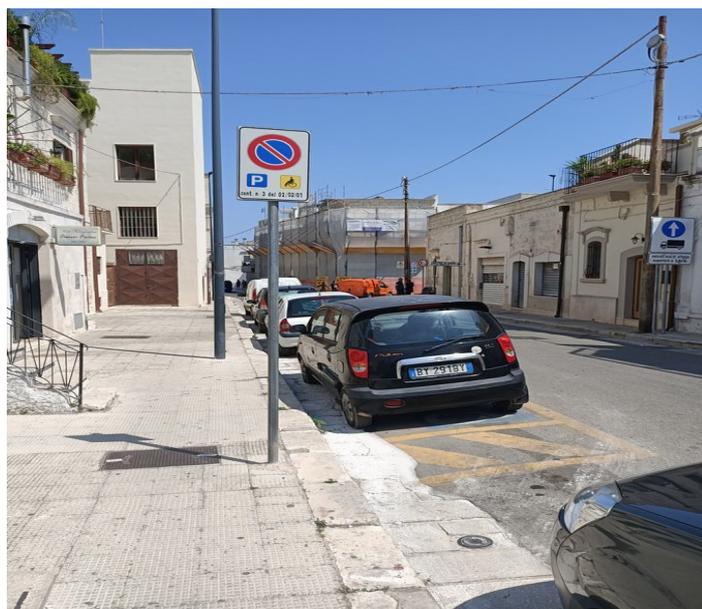
Categoria: DISLIVELLI  
Rampa assente

Raccordo del percorso attraverso la creazione, con asporto/riporto di materiale, di rampa di lunghezza sufficiente ad ottenere una pendenza non superiore al 5% e di larghezza di almeno cm 100. Quando la differenza di quota fra i due piani (pedonale e carrabile) è maggiore di cm 20, si suggerisce di corredarla con cordolo battiruota o elemento di medesima risposta funzionale, nonché di corrimano, su almeno uno dei lati, visivamente percepibile alle persone ipovedenti. Si preferisce l'utilizzo di rampe realizzate mediante blocchi prefabbricati. Demolizione di porzione di marciapiede utile all'inserimento della rampa (in opera o prefabbrica)

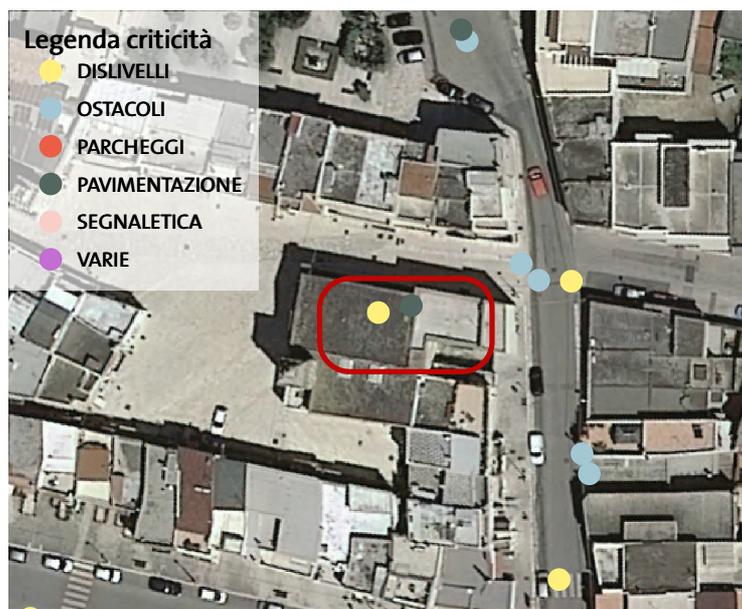
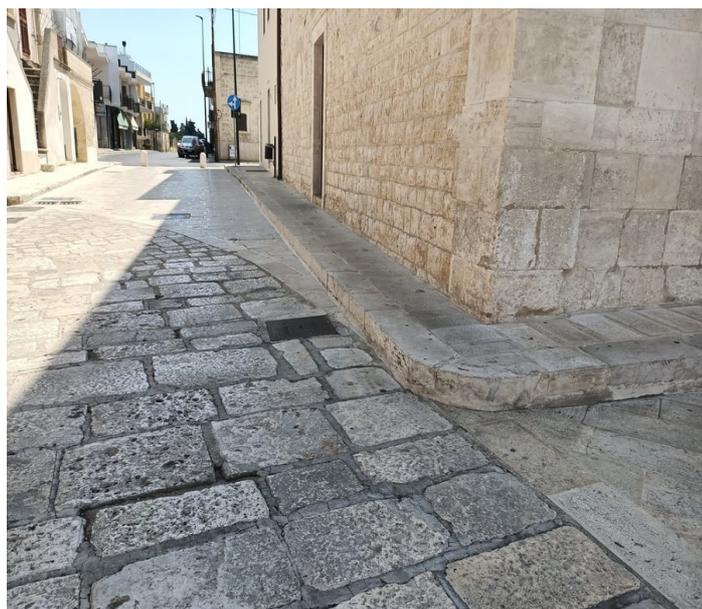
Categoria: DISLIVELLI  
Rampa assente

Raccordo del percorso attraverso la creazione, con asporto/riporto di materiale, di rampa di lunghezza sufficiente ad ottenere una pendenza non superiore al 5% e di larghezza di almeno cm 100. Quando la differenza di quota fra i due piani (pedonale e carrabile) è maggiore di cm 20, si suggerisce di corredarla con cordolo battiruota o elemento di medesima risposta funzionale, nonché di corrimano, su almeno uno dei lati, visivamente percepibile alle persone ipovedenti. Si preferisce l'utilizzo di rampe realizzate mediante blocchi prefabbricati. Demolizione di porzione di marciapiede utile all'inserimento della rampa (in opera o prefabbrica)

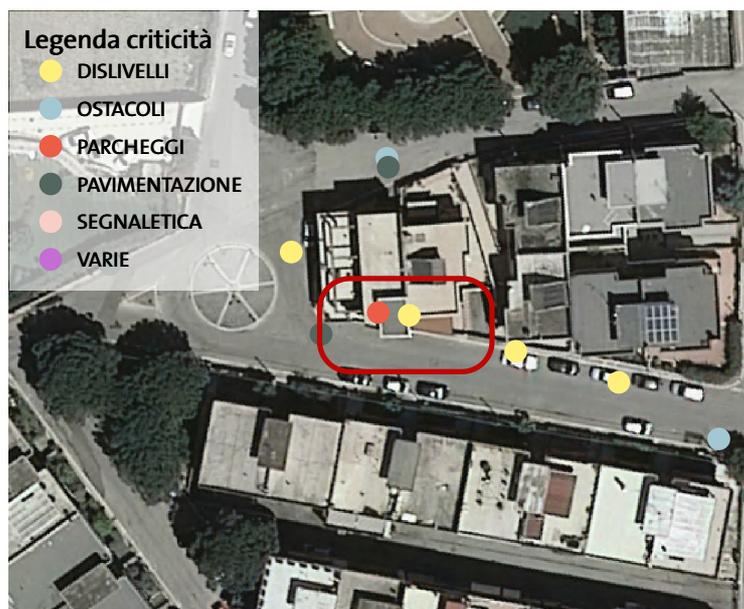
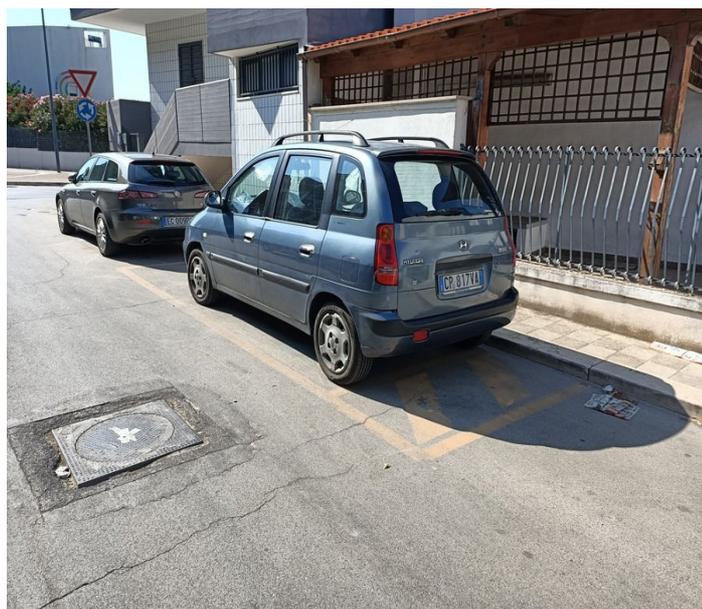
Categoria: PARCHEGGI  
Scarsa o inesistente dotazione di parcheggi riservati ai disabili.

Si considera accessibile un parcheggio complanare alle aree pedonali o a esse collegato tramite rampe. Nelle aree di parcheggio devono comunque essere previsti, nella misura minima di 1 ogni 50 o frazione di 50 posti auto. Per i posti riservati disposti parallelamente al senso di marcia, la lunghezza deve essere tale da consentire il passaggio di una persona su sedia a ruote tra un veicolo e l'altro. Il requisito si intende soddisfatto se la lunghezza del posto auto non è inferiore a 6 m; in tal caso la larghezza del posto auto riservato non eccede quella di un posto auto ordinario. A proposito dei parcheggi riservati è opportuno ricordare che il posto deve essere accessibile, per cui – ove il parcheggio non sia complanare e non sia presente a distanza ragionevole uno scivolo (pedonale o passo carraio) – bisogna provvedere la realizzazione di opportuno scivolo di raccordo. Per i posti riservati disposti parallelamente al senso di marcia, la lunghezza deve essere tale da consentire il passaggio di una persona su sedia a ruote tra un veicolo e l'altro. Il requisito si intende soddisfatto se la lunghezza del posto auto non è inferiore a 6 m; in tal caso la larghezza del posto auto riservato non eccede quella di un posto auto ordinario.

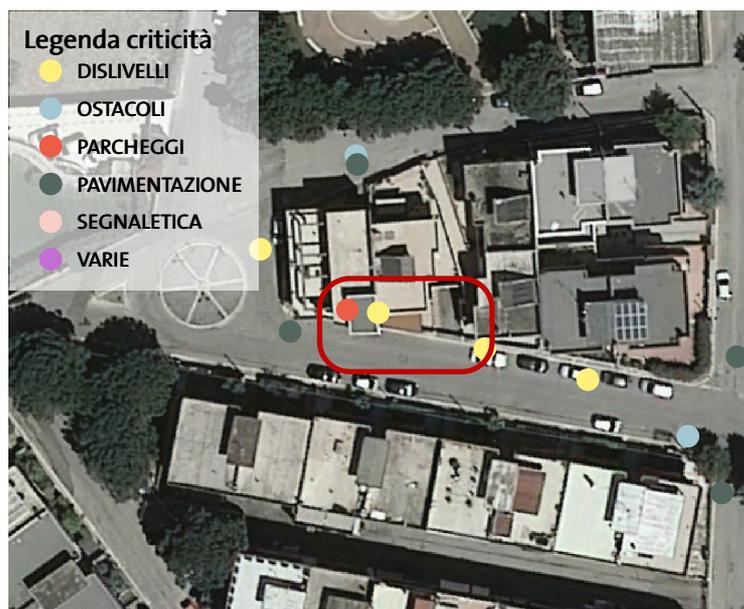
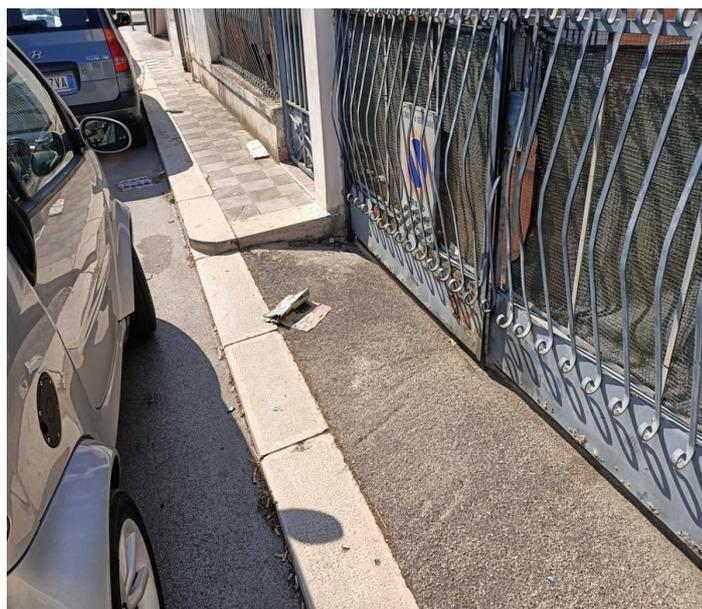
Categoria: DISLIVELLI  
Rampa assente o non idonea

Scivolo rettilineo con doppia rampa a piano inclinato (pendenza max 8%). L'adozione della doppia rampa collocata nel senso longitudinale rispetto alla direzione del percorso permette di raccordare l'area pedonale con il passo carrabile che la interseca, oppure consente l'utilizzo di un attraversamento pedonale qualora il dislivello eccessivo fra l'area pedonale e l'area carrabile non consentano alle rampe di raggiungere pendenze a norma.

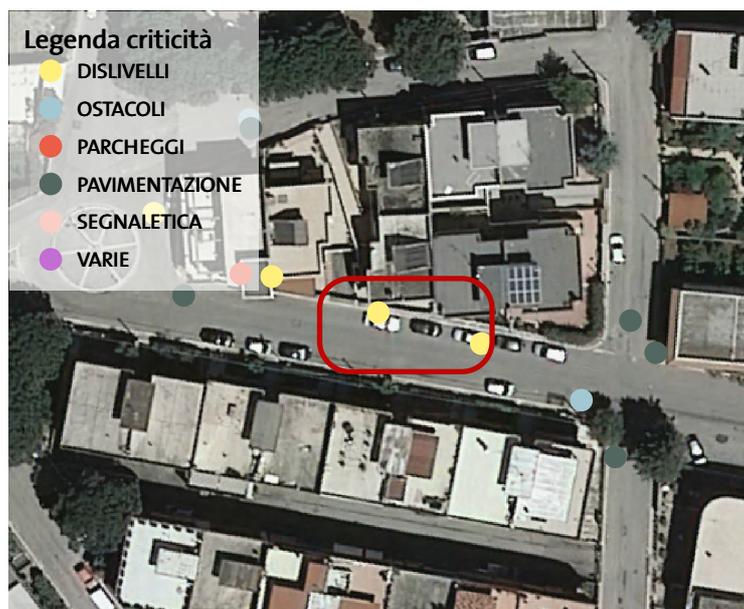
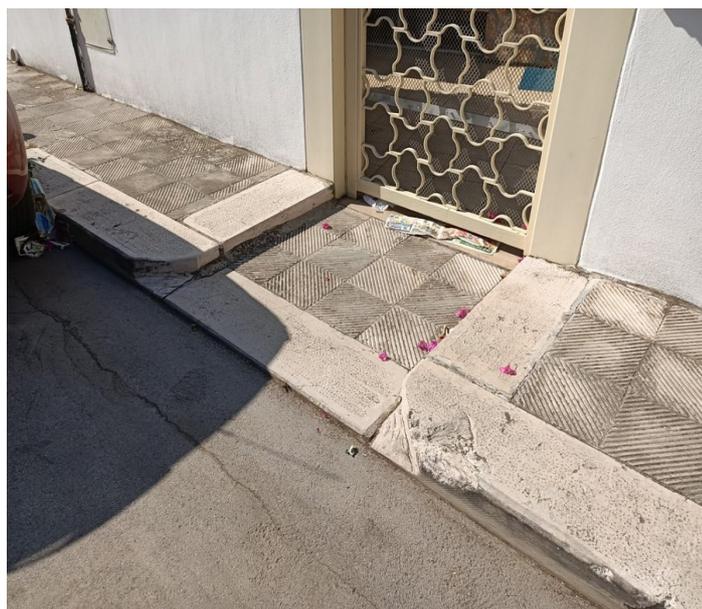
Localizzazione (coordinate WGS84):  
41.01892536, 16.92571163  
Viabilità principale

Categoria: DISLIVELLI  
Rampa assente o non idonea

Scivolo rettilineo con doppia rampa a piano inclinato (pendenza max 8%). L'adozione della doppia rampa collocata nel senso longitudinale rispetto alla direzione del percorso permette di raccordare l'area pedonale con il passo carrabile che la interseca, oppure consente l'utilizzo di un attraversamento pedonale qualora il dislivello eccessivo fra l'area pedonale e l'area carrabile non consentano alle rampe di raggiungere pendenze a norma.

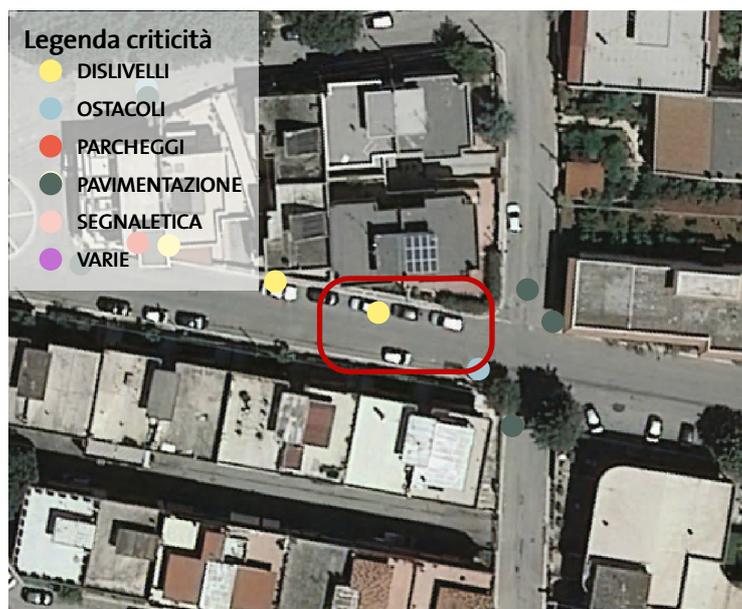
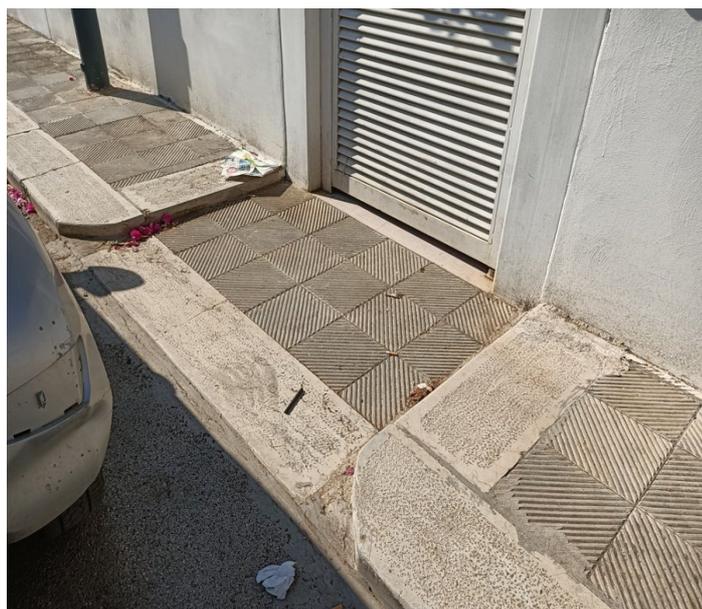
Localizzazione (coordinate WGS84):  
41.01888556, 16.92587167  
Viabilità principale

Categoria: DISLIVELLI  
Rampa assente o non idonea

Scivolo rettilineo con doppia rampa a piano inclinato (pendenza max 8%). L'adozione della doppia rampa collocata nel senso longitudinale rispetto alla direzione del percorso permette di raccordare l'area pedonale con il passo carrabile che la interseca, oppure consente l'utilizzo di un attraversamento pedonale qualora il dislivello eccessivo fra l'area pedonale e l'area carrabile non consentano alle rampe di raggiungere pendenze a norma.

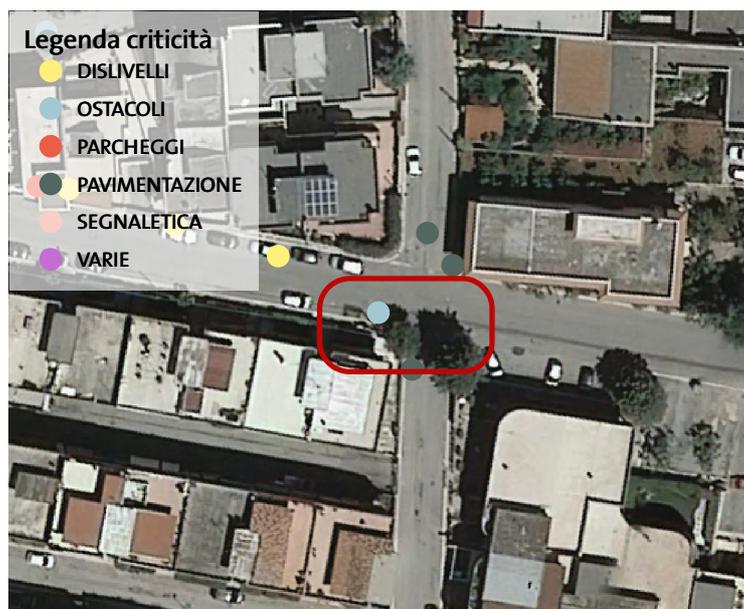
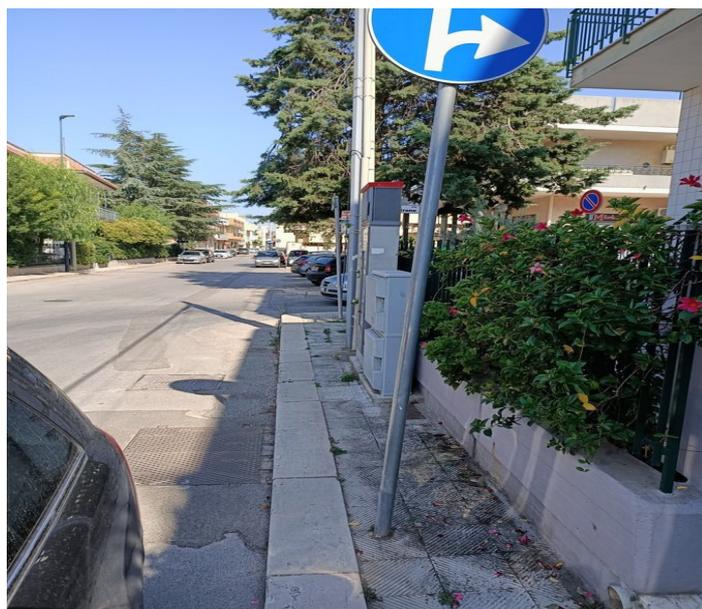
Localizzazione (coordinate WGS84):  
41.0188154, 16.92602634  
Viabilità principale

Categoria: OSTACOLI  
Presenza di ostacoli che riducono lo spazio di  
camminamento

Eliminare o ricollocare l'ostacolo verso il margine esterno o interno, qualora possibile, del percorso pedonale in modo da non costituire intralcio per gli utenti. Gli ostacoli possono essere di diverso tipo e dimensione, dal semplice cestino al palo di pubblica illuminazione

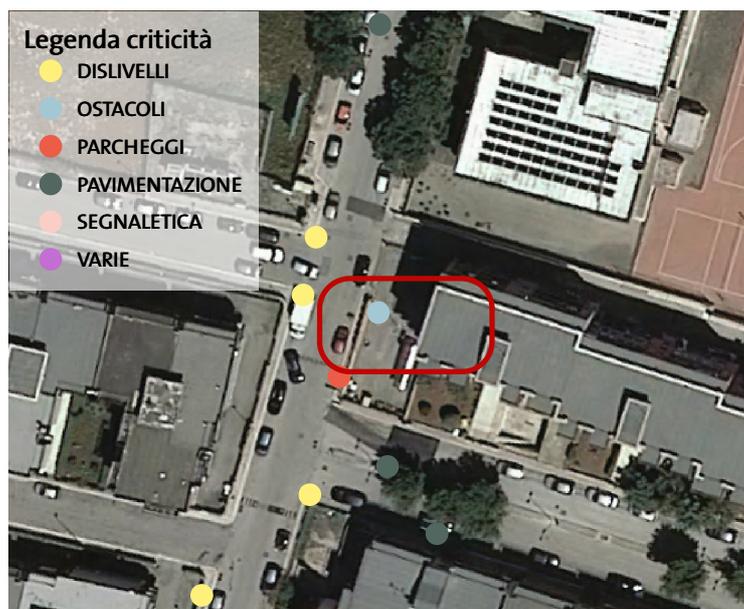
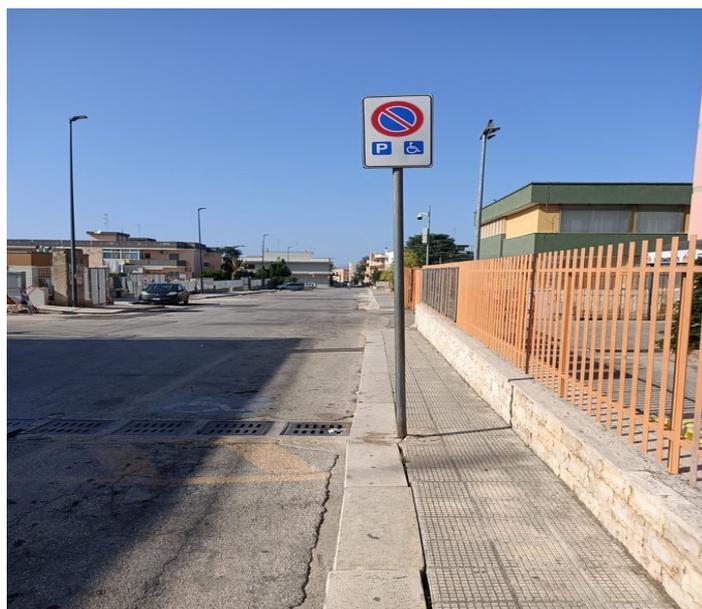
Localizzazione (coordinate WGS84):  
41.01638353, 16.92803442  
Viabilità principale

Categoria: OSTACOLI  
Presenza di ostacoli che riducono lo spazio di  
camminamento

Eliminare o ricollocare l'ostacolo verso il margine esterno o interno, qualora possibile, del percorso pedonale in modo da non costituire intralcio per gli utenti. Gli ostacoli possono essere di diverso tipo e dimensione, dal semplice cestino al palo di pubblica illuminazione

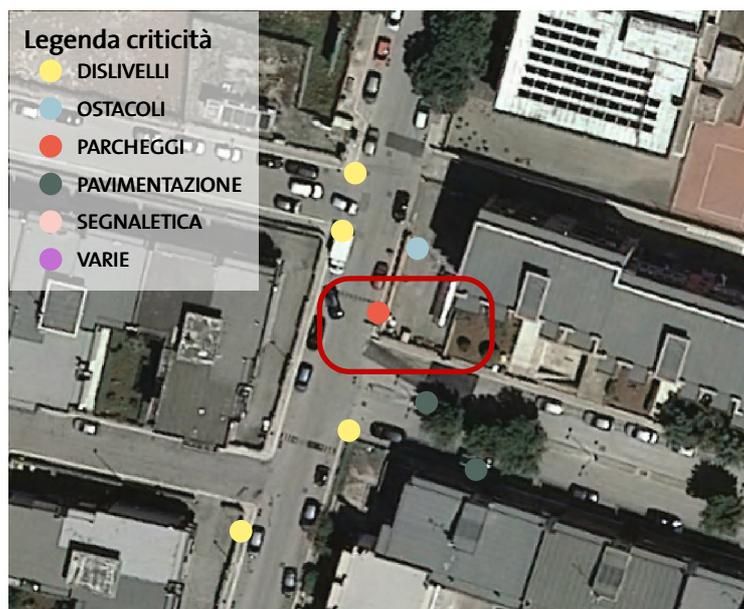
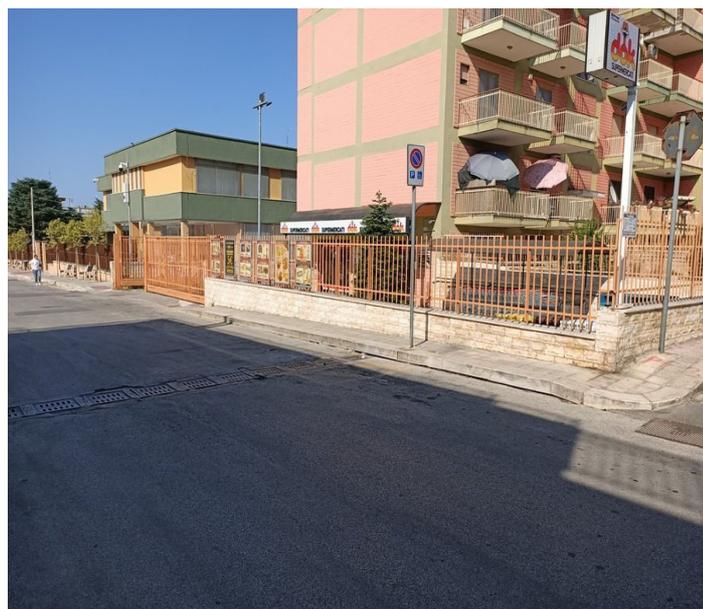
Localizzazione (coordinate WGS84):  
41.01630798, 16.92797095  
Viabilità principale

Categoria: PARCHEGGI  
Scarsa o inesistente dotazione di parcheggi riservati ai disabili.

Si considera accessibile un parcheggio complanare alle aree pedonali o a esse collegato tramite rampe. Nelle aree di parcheggio devono comunque essere previsti, nella misura minima di 1 ogni 50 o frazione di 50 posti auto. Per i posti riservati disposti parallelamente al senso di marcia, la lunghezza deve essere tale da consentire il passaggio di una persona su sedia a ruote tra un veicolo e l'altro. Il requisito si intende soddisfatto se la lunghezza del posto auto non è inferiore a 6 m; in tal caso la larghezza del posto auto riservato non eccede quella di un posto auto ordinario. A proposito dei parcheggi riservati è opportuno ricordare che il posto deve essere accessibile, per cui – ove il parcheggio non sia complanare e non sia presente a distanza ragionevole uno scivolo (pedonale o passo carraio) – bisogna provvedere la realizzazione di opportuno scivolo di raccordo. Per i posti riservati disposti parallelamente al senso di marcia, la lunghezza deve essere tale da consentire il passaggio di una persona su sedia a ruote tra un veicolo e l'altro. Il requisito si intende soddisfatto se la lunghezza del posto auto non è inferiore a 6 m; in tal caso la larghezza del posto auto riservato non eccede quella di un posto auto ordinario.

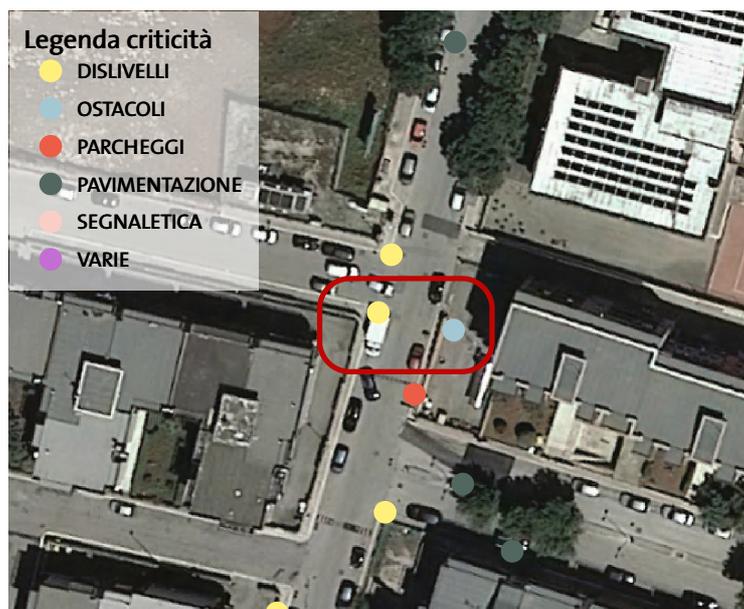
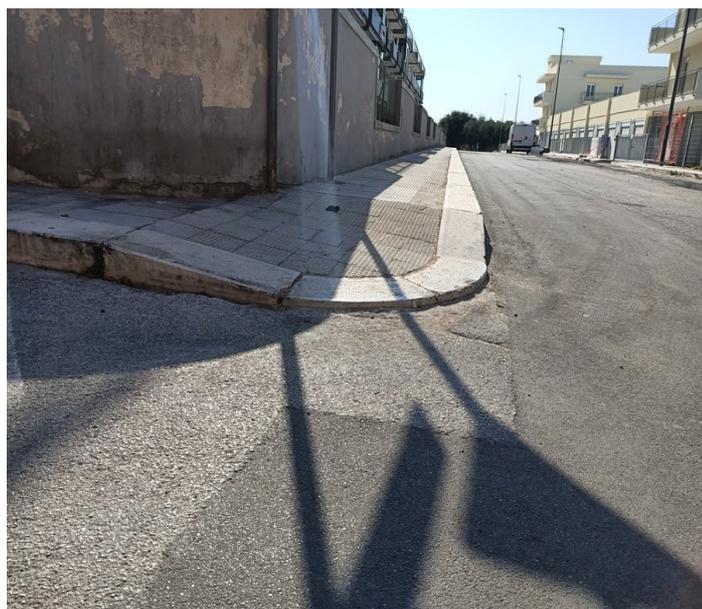
Localizzazione (coordinate WGS84):  
41.01640647, 16.9279173  
Viabilità principale

Categoria: DISLIVELLI  
Rampa assente

Raccordo del percorso attraverso la creazione, con asporto/riporto di materiale, di rampa di lunghezza sufficiente ad ottenere una pendenza non superiore al 5% e di larghezza di almeno cm 100. Quando la differenza di quota fra i due piani (pedonale e carrabile) è maggiore di cm 20, si suggerisce di corredarla con cordolo battiruota o elemento di medesima risposta funzionale, nonché di corrimano, su almeno uno dei lati, visivamente percepibile alle persone ipovedenti. Si preferisce l'utilizzo di rampe realizzate mediante blocchi prefabbricati. Demolizione di porzione di marciapiede utile all'inserimento della rampa (in opera o prefabbrica)

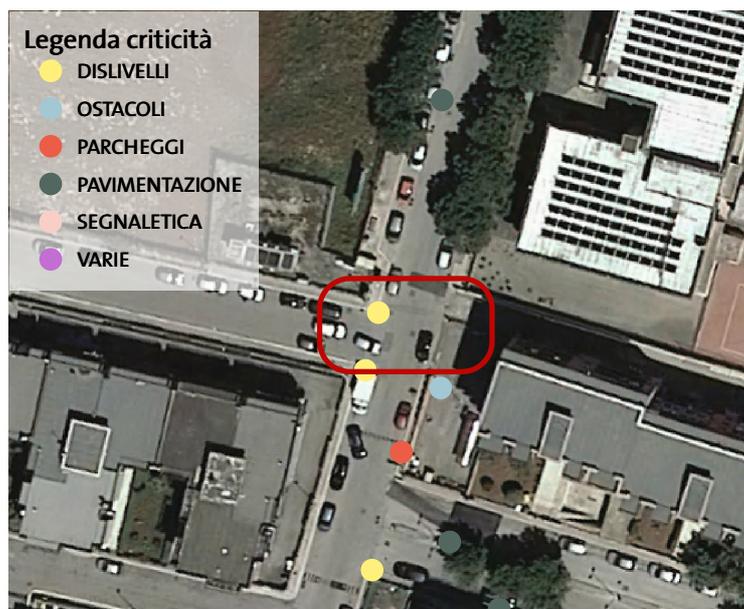
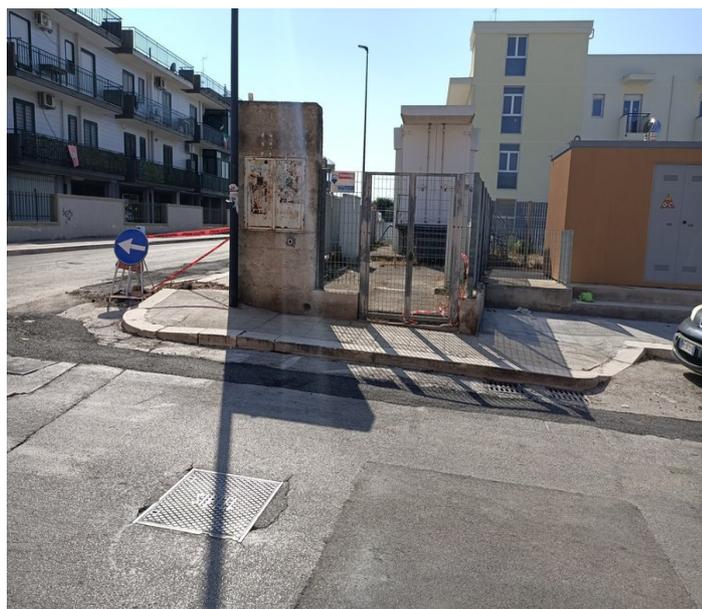
Localizzazione (coordinate WGS84):  
41.01647527, 16.92793965  
Viabilità principale

Categoria: DISLIVELLI  
Rampa assente

Raccordo del percorso attraverso la creazione, con asporto/riporto di materiale, di rampa di lunghezza sufficiente ad ottenere una pendenza non superiore al 5% e di larghezza di almeno cm 100. Quando la differenza di quota fra i due piani (pedonale e carrabile) è maggiore di cm 20, si suggerisce di corredarla con cordolo battiruota o elemento di medesima risposta funzionale, nonché di corrimano, su almeno uno dei lati, visivamente percepibile alle persone ipovedenti. Si preferisce l'utilizzo di rampe realizzate mediante blocchi prefabbricati. Demolizione di porzione di marciapiede utile all'inserimento della rampa (in opera o prefabbrica)

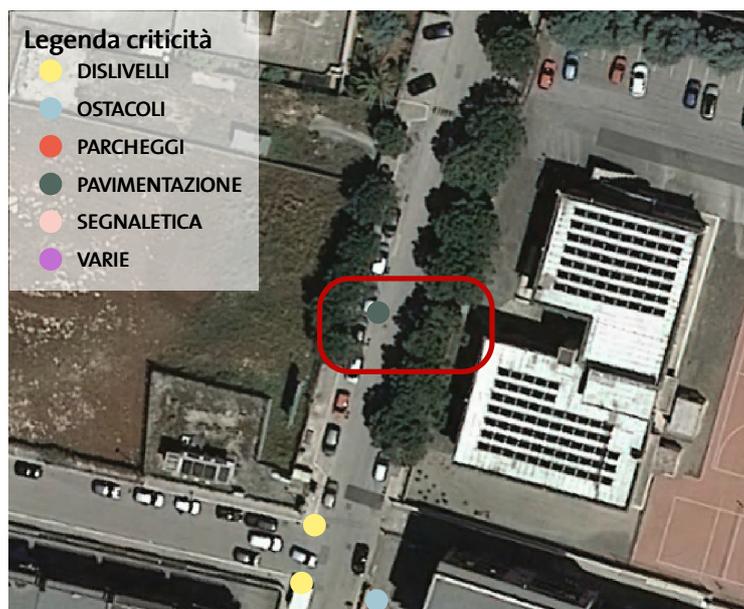
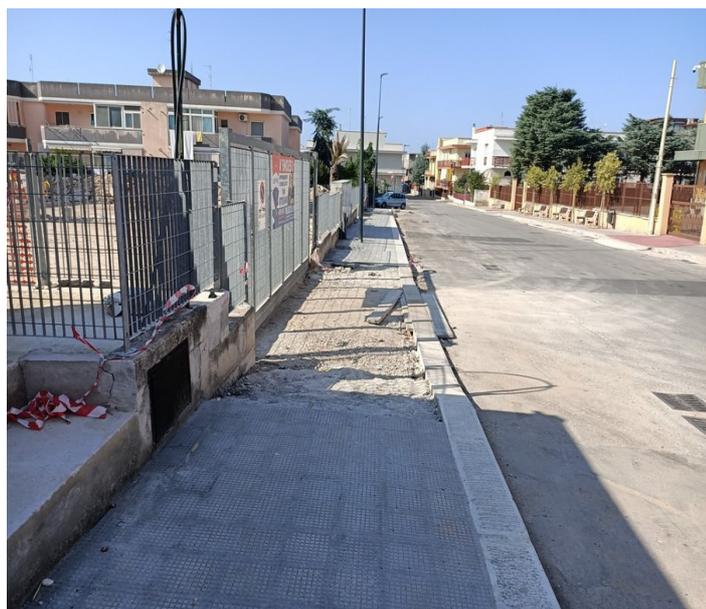
Localizzazione (coordinate WGS84):  
41.01672757, 16.92804694  
Viabilità principale

Categoria: PAVIMENTAZIONE  
Presenza di sconnessioni, buche isolate, deformazioni della  
pavimentazione esistente, assenza di porzioni di essa.

Adeguamento della pavimentazione dissestata tramite rimozione delle piastrelle ammalorate e sostituzione delle stesse fino a rendere il piano di calpestio complanare e raccordato adeguatamente alla pavimentazione esistente. Rimozione di porzione di pavimentazione esistente compreso il massetto di allettamento. Posa della pavimentazione su nuovo massetto sino ad ottenere un piano calpestabile complanare.

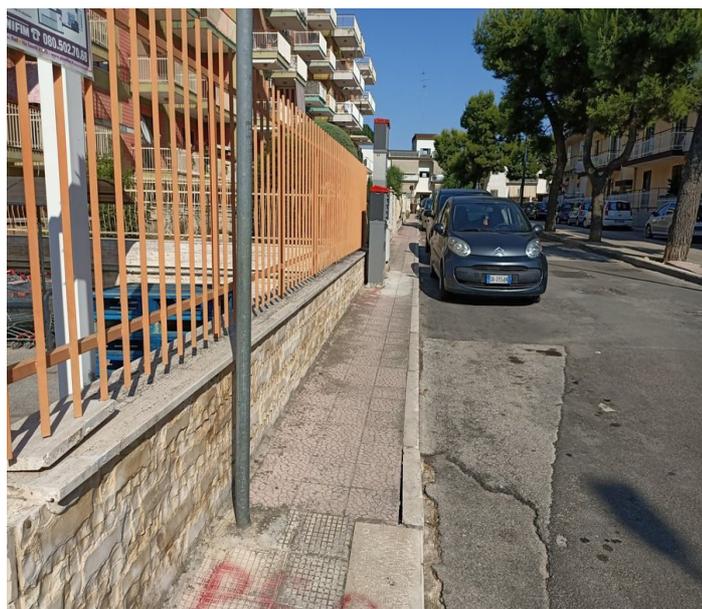
Localizzazione (coordinate WGS84):  
41.01619936, 16.92804337  
Viabilità principale

Categoria: PAVIMENTAZIONE  
Presenza di marciapiedi di dimensioni trasversali non adeguate al passaggio degli utenti.

Realizzazione a fianco del percorso esistente, di una nuova pavimentazione pedonale, identica alla preesistente, aumentando la larghezza complessiva del percorso. Per consentirne l'uso da parte di persone in carrozzina, la larghezza minima dovrà essere di cm. 90/120. La superficie calpestabile sarà compatta ed omogenea. Le fugature prive di risalti e non superiori a cm. 0,5. La pendenza trasversale nel suo complesso non dovrà superare l'1%.

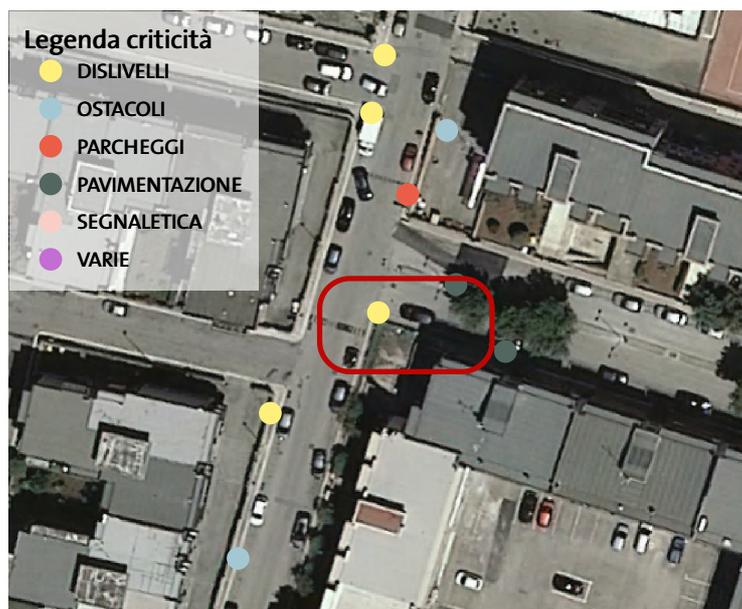
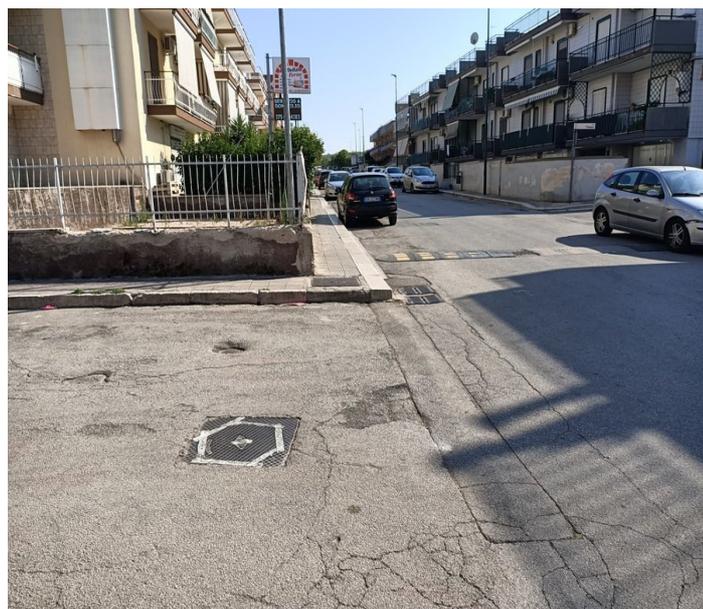
Localizzazione (coordinate WGS84):  
41.01616766, 16.92792088  
Viabilità principale

Categoria: DISLIVELLI  
Rampa assente

Raccordo del percorso attraverso la creazione, con asporto/riporto di materiale, di rampa di lunghezza sufficiente ad ottenere una pendenza non superiore al 5% e di larghezza di almeno cm 100. Quando la differenza di quota fra i due piani (pedonale e carrabile) è maggiore di cm 20, si suggerisce di corredarla con cordolo battiruota o elemento di medesima risposta funzionale, nonché di corrimano, su almeno uno dei lati, visivamente percepibile alle persone ipovedenti. Si preferisce l'utilizzo di rampe realizzate mediante blocchi prefabbricati. Demolizione di porzione di marciapiede utile all'inserimento della rampa (in opera o prefabbrica)

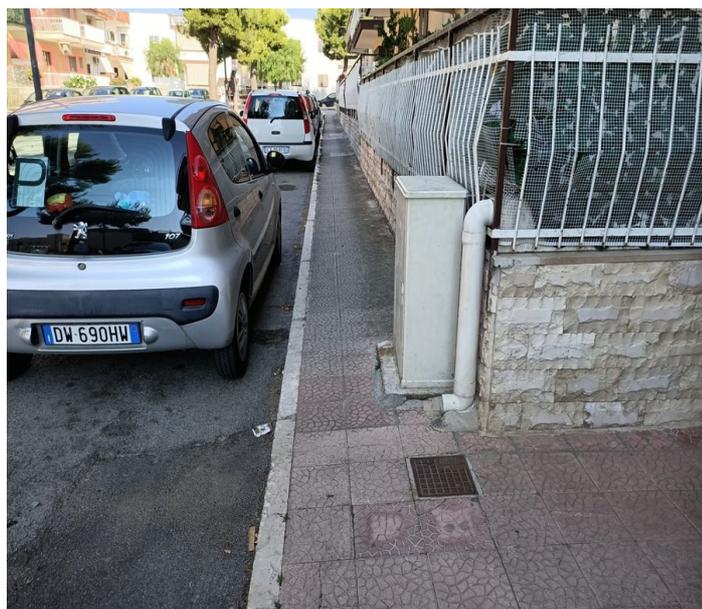
Localizzazione (coordinate WGS84):  
41.01611774, 16.92811847  
Viabilità principale

Categoria: PAVIMENTAZIONE  
Presenza di marciapiedi di dimensioni trasversali non adeguate al passaggio degli utenti.

Realizzazione a fianco del percorso esistente, di una nuova pavimentazione pedonale, identica alla preesistente, aumentando la larghezza complessiva del percorso. Per consentirne l'uso da parte di persone in carrozzina, la larghezza minima dovrà essere di cm. 90/120. La superficie calpestabile sarà compatta ed omogenea. Le fugature prive di risalti e non superiori a cm. 0,5. La pendenza trasversale nel suo complesso non dovrà superare l'1%.

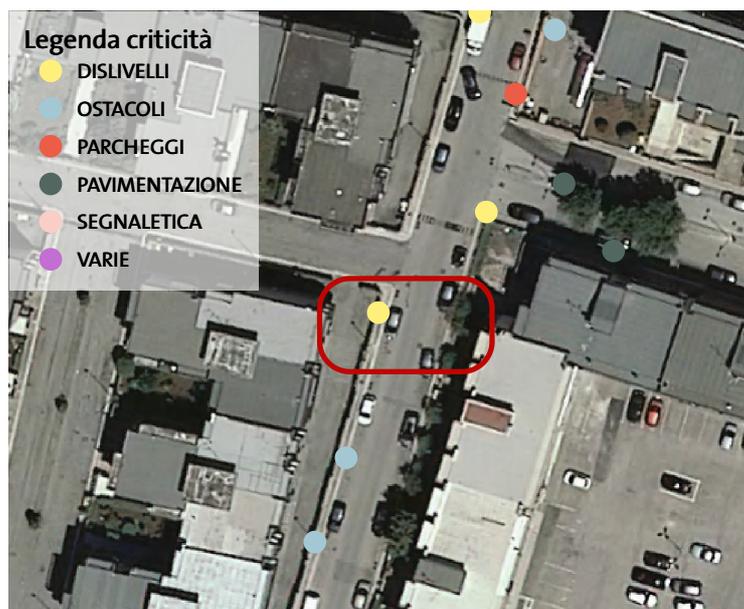
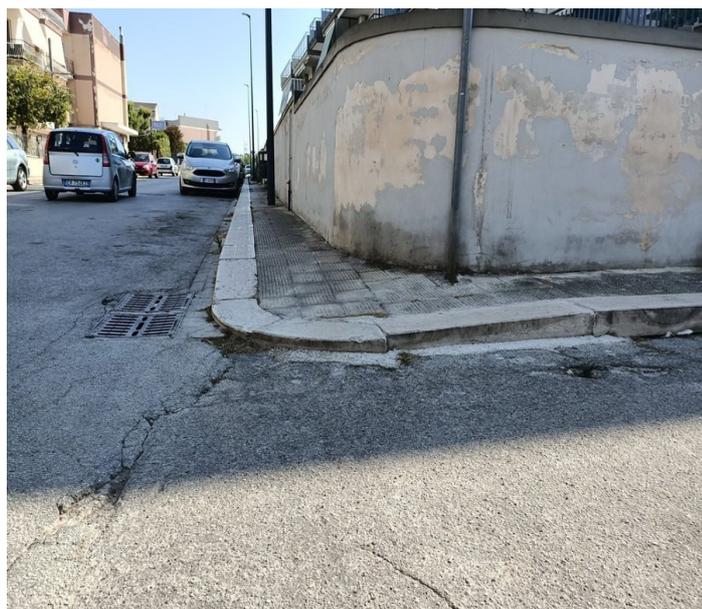
Localizzazione (coordinate WGS84):  
41.01605028, 16.92774832  
Viabilità principale

Categoria: DISLIVELLI  
Rampa assente

Raccordo del percorso attraverso la creazione, con asporto/riporto di materiale, di rampa di lunghezza sufficiente ad ottenere una pendenza non superiore al 5% e di larghezza di almeno cm 100. Quando la differenza di quota fra i due piani (pedonale e carrabile) è maggiore di cm 20, si suggerisce di corredarla con cordolo battiruota o elemento di medesima risposta funzionale, nonché di corrimano, su almeno uno dei lati, visivamente percepibile alle persone ipovedenti. Si preferisce l'utilizzo di rampe realizzate mediante blocchi prefabbricati. Demolizione di porzione di marciapiede utile all'inserimento della rampa (in opera o prefabbrica)

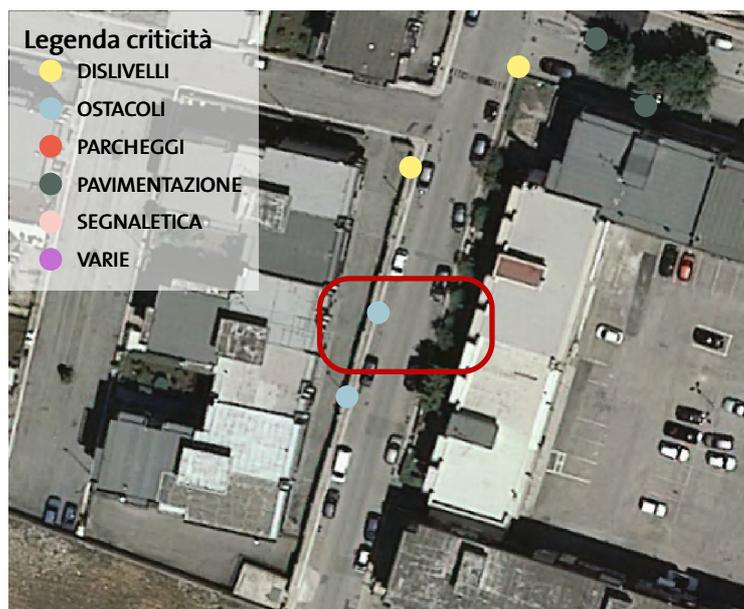
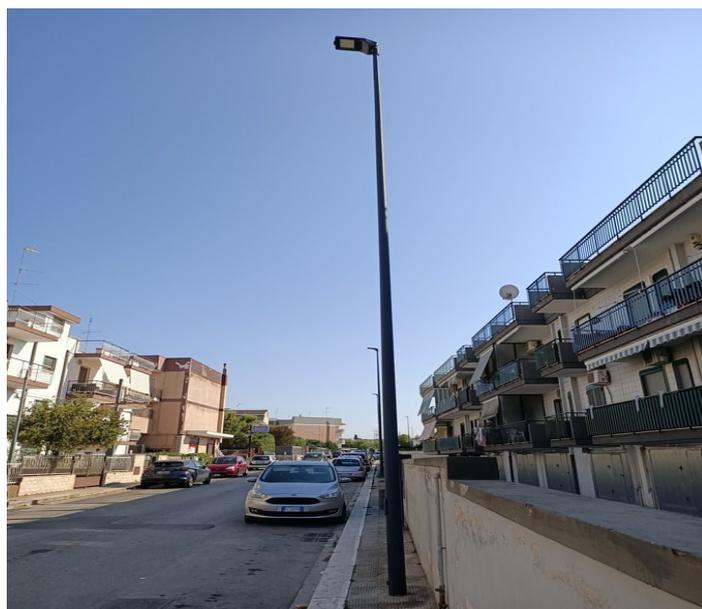
Localizzazione (coordinate WGS84):  
41.01587758, 16.92769289  
Viabilità principale

Categoria: OSTACOLI  
Presenza di ostacoli che riducono lo spazio di  
camminamento

Eliminare o ricollocare l'ostacolo verso il margine esterno o interno, qualora possibile, del percorso pedonale in modo da non costituire intralcio per gli utenti. Gli ostacoli possono essere di diverso tipo e dimensione, dal semplice cestino al palo di pubblica illuminazione

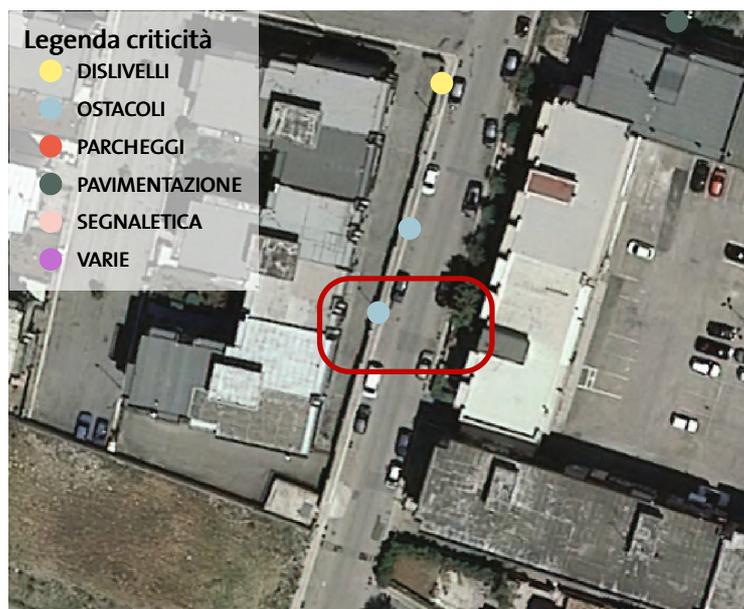
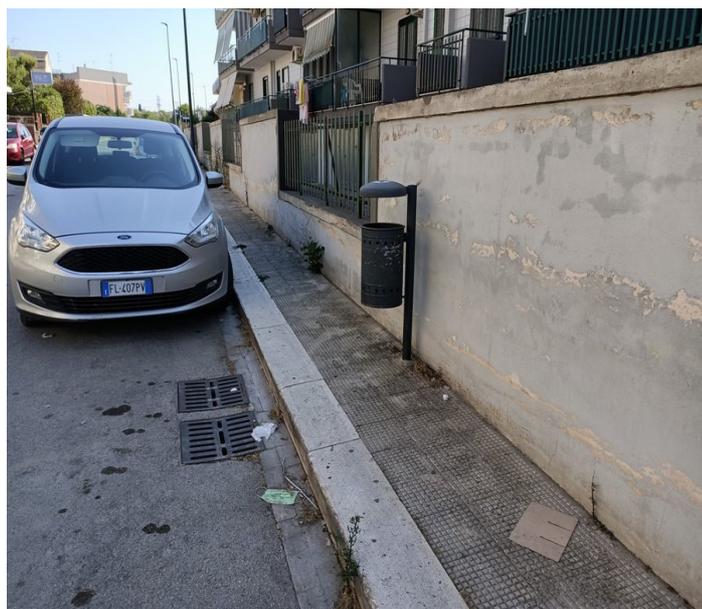
Localizzazione (coordinate WGS84):  
41.01577774, 16.92764103  
Viabilità principale

Categoria: OSTACOLI  
Presenza di ostacoli che riducono lo spazio di  
camminamento

Eliminare o ricollocare l'ostacolo verso il margine esterno o interno, qualora possibile, del percorso pedonale in modo da non costituire intralcio per gli utenti. Gli ostacoli possono essere di diverso tipo e dimensione, dal semplice cestino al palo di pubblica illuminazione
