Comune di  
**CELLAMARE**  
Città Metropolitana di Bari

# PIANO PER L'ELIMINAZIONE DELLE BARRIERE ARCHITETTONICHE

ELAB.  
**ALL.1**

**SCHEDE AMBITO URBANO**

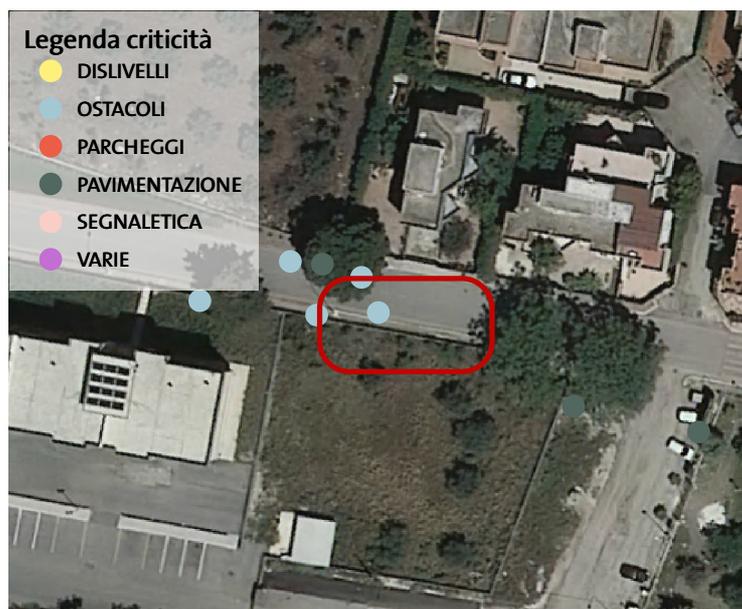
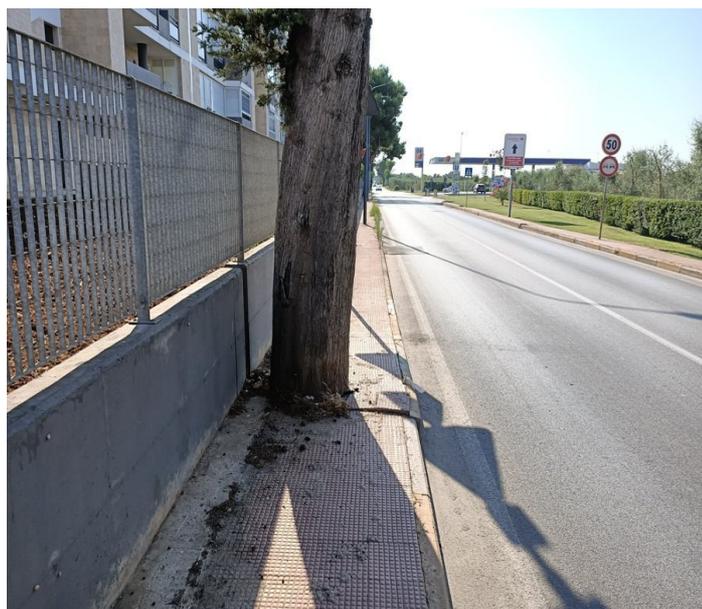
Localizzazione (coordinate WGS84):  
41.02156287, 16.92135036  
Viabilità principale

Categoria: OSTACOLI  
Presenza di ostacoli che riducono lo spazio di  
camminamento

Eliminare o ricollocare l'ostacolo verso il margine esterno o interno, qualora possibile, del percorso pedonale in modo da non costituire intralcio per gli utenti. Gli ostacoli possono essere di diverso tipo e dimensione, dal semplice cestino al palo di pubblica illuminazione

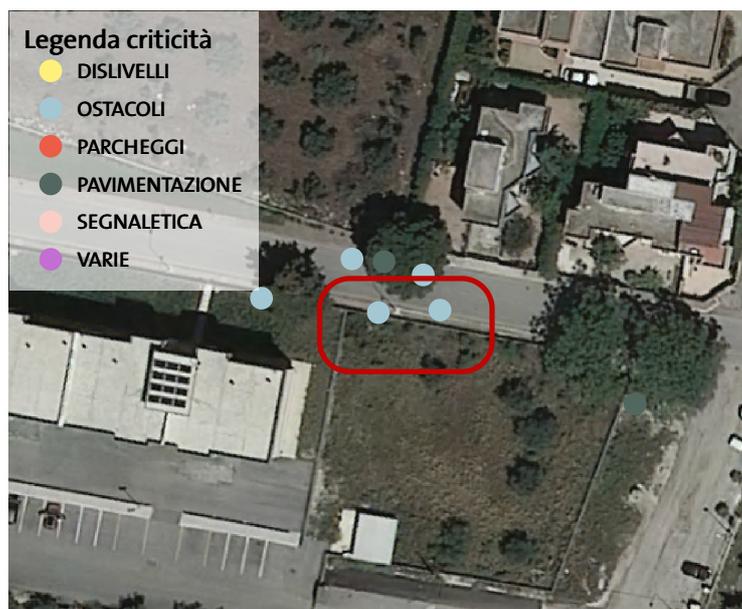
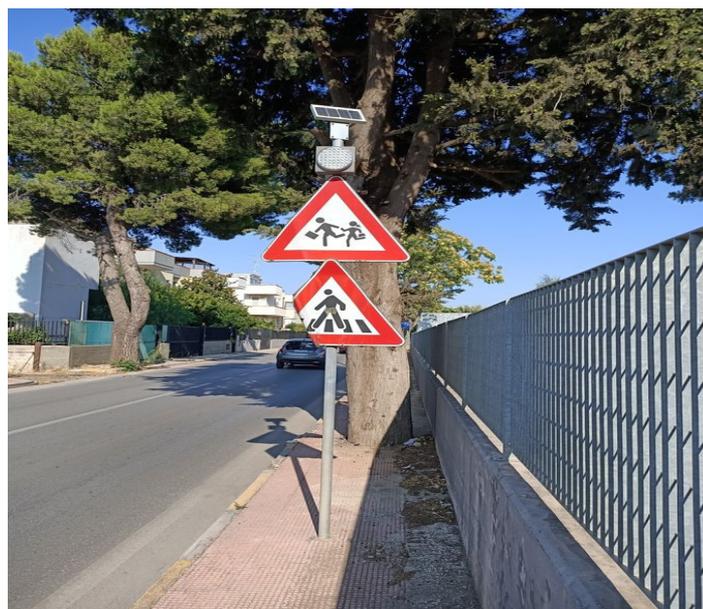
Localizzazione (coordinate WGS84):  
41.02156152, 16.9212538  
Viabilità principale

Categoria: OSTACOLI  
Presenza di ostacoli che riducono lo spazio di  
camminamento

Eliminare o ricollocare l'ostacolo verso il margine esterno o interno, qualora possibile, del percorso pedonale in modo da non costituire intralcio per gli utenti. Gli ostacoli possono essere di diverso tipo e dimensione, dal semplice cestino al palo di pubblica illuminazione

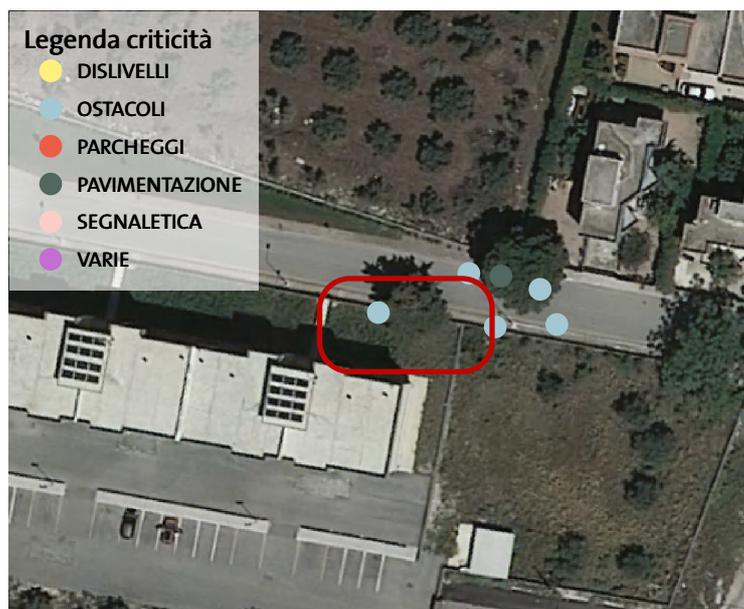
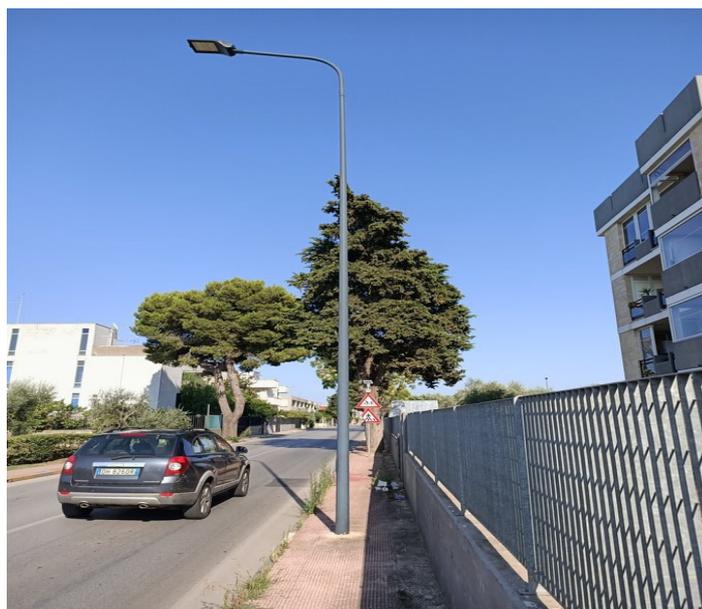
Localizzazione (coordinate WGS84):  
41.02158176, 16.92107141  
Viabilità principale

Categoria: OSTACOLI  
Presenza di ostacoli che riducono lo spazio di  
camminamento

Eliminare o ricollocare l'ostacolo verso il margine esterno o interno, qualora possibile, del percorso pedonale in modo da non costituire intralcio per gli utenti. Gli ostacoli possono essere di diverso tipo e dimensione, dal semplice cestino al palo di pubblica illuminazione

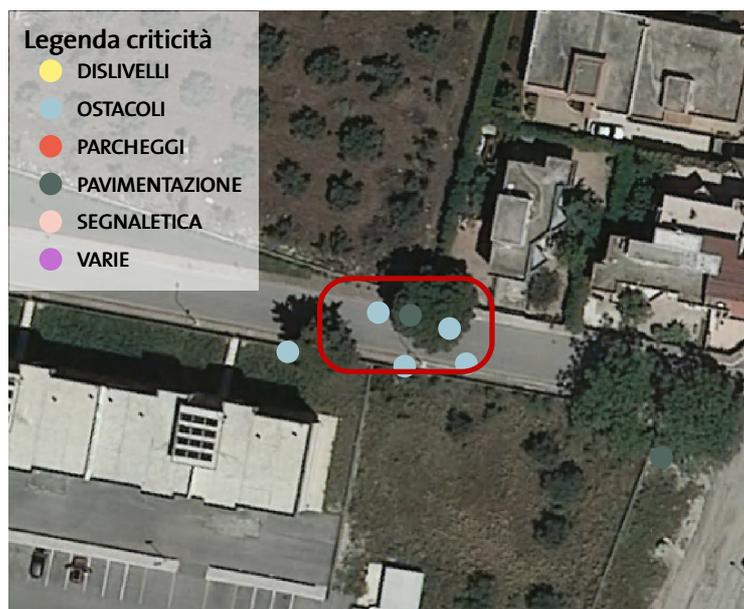
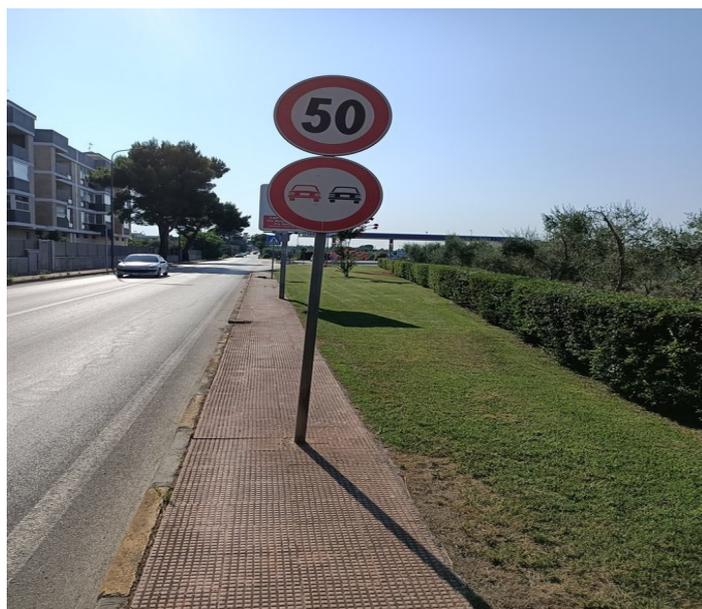
Localizzazione (coordinate WGS84):  
41.02162627, 16.92121446  
Viabilità principale

Categoria: OSTACOLI  
Presenza di ostacoli che riducono lo spazio di  
camminamento

Eliminare o ricollocare l'ostacolo verso il margine esterno o interno, qualora possibile, del percorso pedonale in modo da non costituire intralcio per gli utenti. Gli ostacoli possono essere di diverso tipo e dimensione, dal semplice cestino al palo di pubblica illuminazione

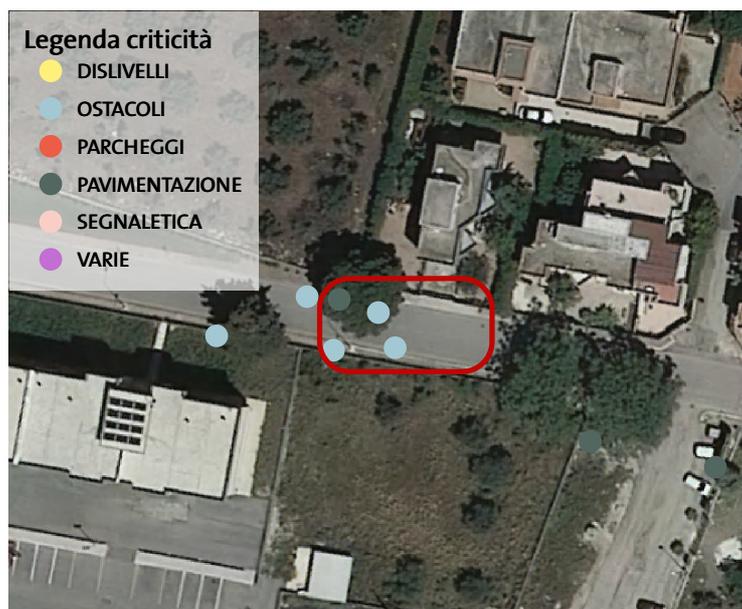
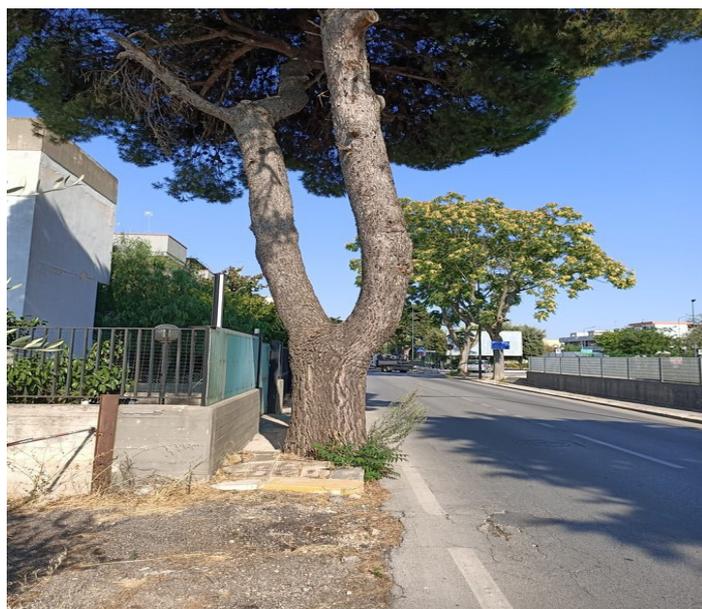
Localizzazione (coordinate WGS84):  
41.02160536, 16.92132533  
Viabilità principale

Categoria: OSTACOLI  
Presenza di ostacoli che riducono lo spazio di  
camminamento

Eliminare o ricollocare l'ostacolo verso il margine esterno o interno, qualora possibile, del percorso pedonale in modo da non costituire intralcio per gli utenti. Gli ostacoli possono essere di diverso tipo e dimensione, dal semplice cestino al palo di pubblica illuminazione

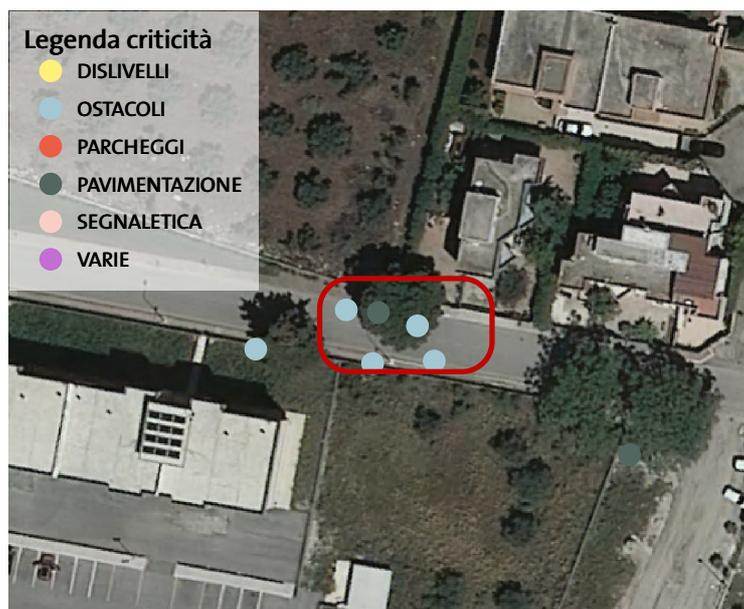
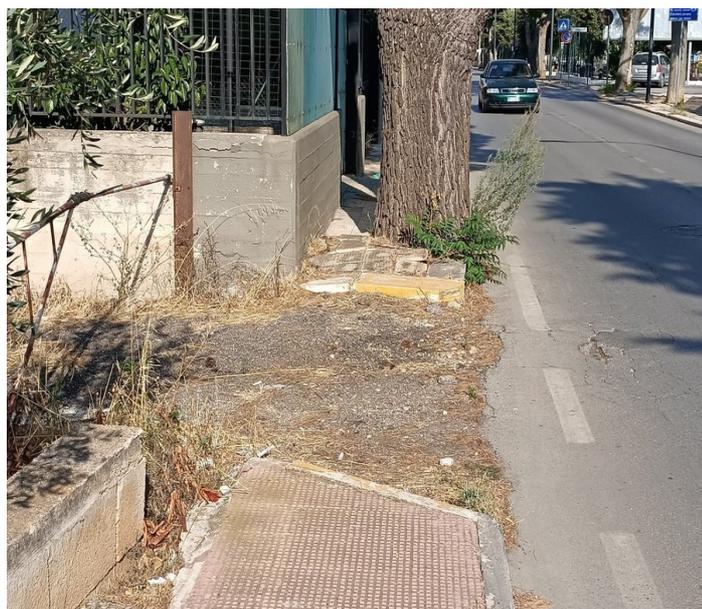
Localizzazione (coordinate WGS84):  
41.02162223, 16.92126453  
Viabilità principale

Categoria: PAVIMENTAZIONE  
Presenza di sconnessioni, buche isolate, deformazioni della  
pavimentazione esistente, assenza di porzioni di essa.

Adeguamento della pavimentazione dissestata tramite rimozione delle piastrelle ammalorate e sostituzione delle stesse fino a rendere il piano di calpestio complanare e raccordato adeguatamente alla pavimentazione esistente. Rimozione di porzione di pavimentazione esistente compreso il massetto di allettamento. Posa della pavimentazione su nuovo massetto sino ad ottenere un piano calpestabile complanare.

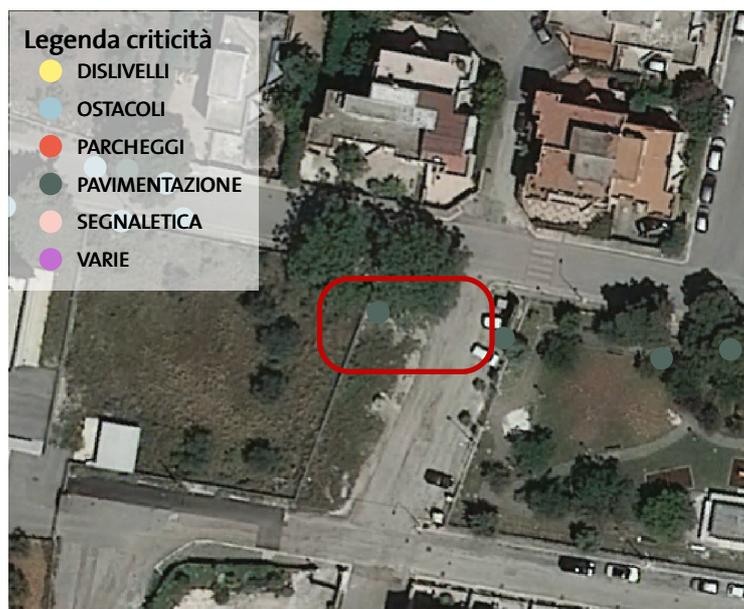
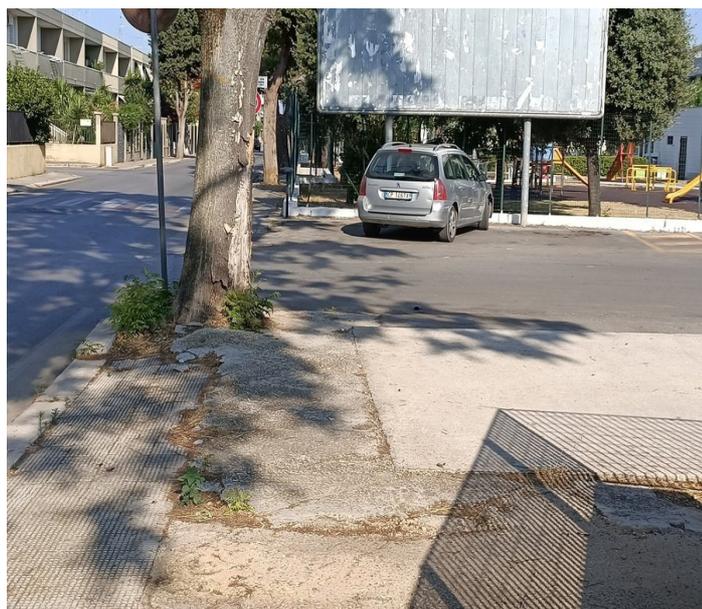
Localizzazione (coordinate WGS84):  
41.0214455, 16.92165256  
Viabilità principale

Categoria: PAVIMENTAZIONE  
Presenza di sconnessioni, buche isolate, deformazioni della  
pavimentazione esistente, assenza di porzioni di essa.

Adeguamento della pavimentazione dissestata tramite rimozione delle piastrelle ammalorate e sostituzione delle stesse fino a rendere il piano di calpestio complanare e raccordato adeguatamente alla pavimentazione esistente. Rimozione di porzione di pavimentazione esistente compreso il massetto di allettamento. Posa della pavimentazione su nuovo massetto sino ad ottenere un piano calpestabile complanare.

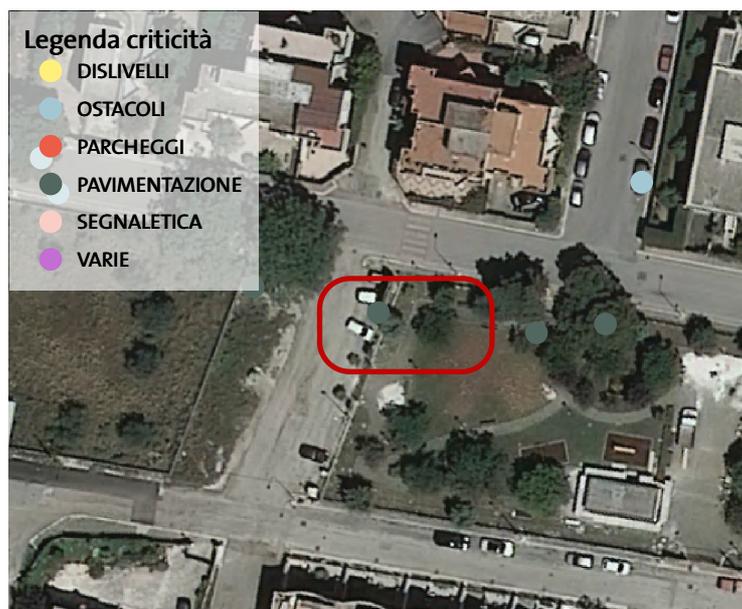
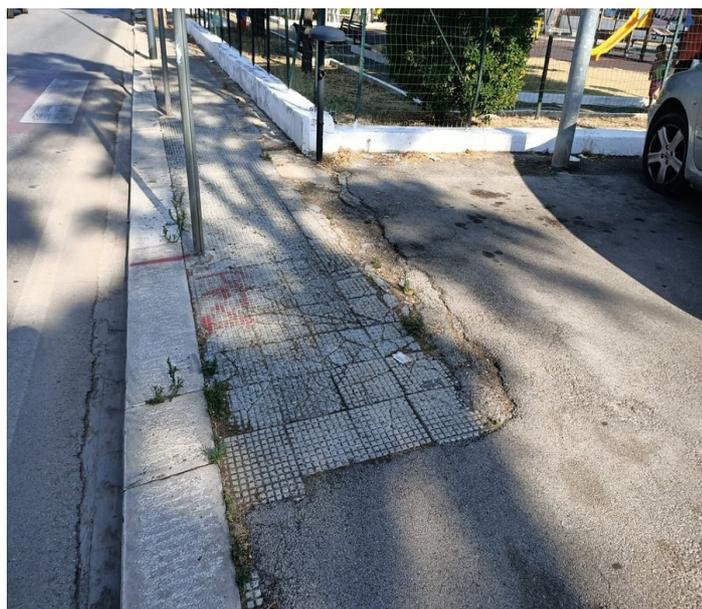
Localizzazione (coordinate WGS84):  
41.02141177, 16.92184746  
Viabilità principale

Categoria: PAVIMENTAZIONE  
Presenza di sconnessioni, buche isolate, deformazioni della  
pavimentazione esistente, assenza di porzioni di essa.

Adeguamento della pavimentazione dissestata tramite rimozione delle piastrelle ammalorate e sostituzione delle stesse fino a rendere il piano di calpestio complanare e raccordato adeguatamente alla pavimentazione esistente. Rimozione di porzione di pavimentazione esistente compreso il massetto di allettamento. Posa della pavimentazione su nuovo massetto sino ad ottenere un piano calpestabile complanare.

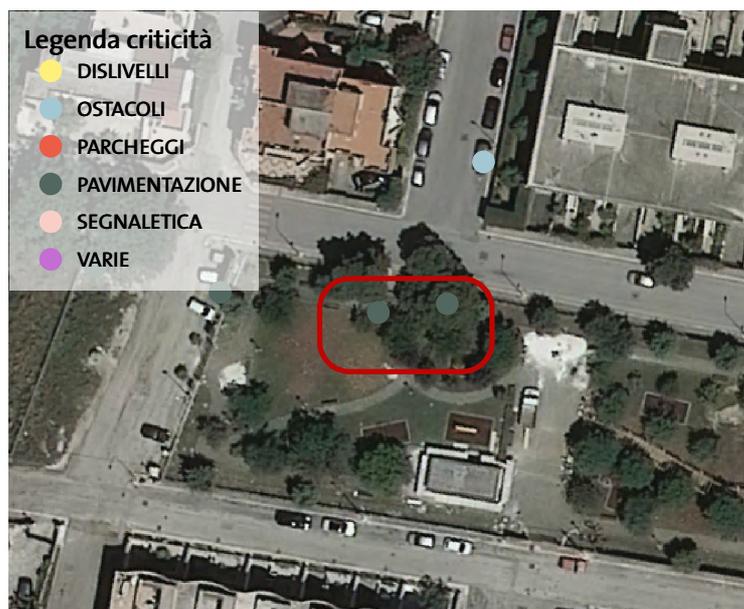
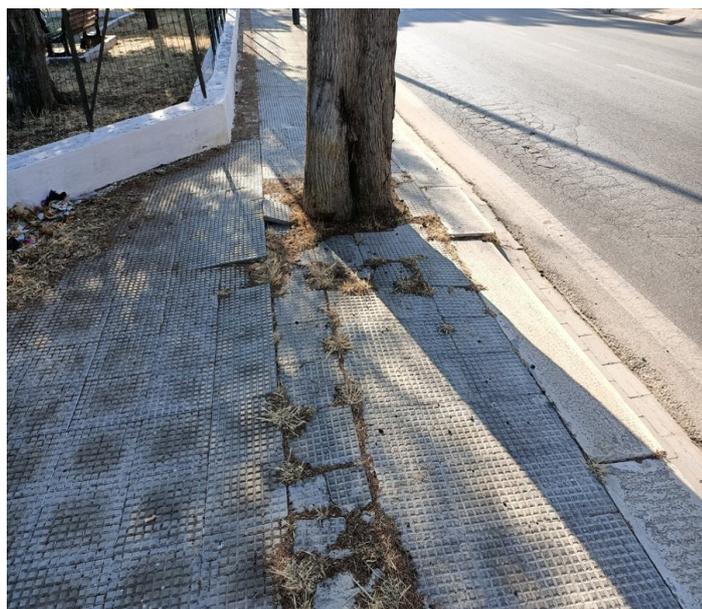
Localizzazione (coordinate WGS84):  
41.02138344, 16.92209423  
Viabilità principale

Categoria: PAVIMENTAZIONE  
Presenza di sconessioni, buche isolate, deformazioni della  
pavimentazione esistente, assenza di porzioni di essa.

Adeguamento della pavimentazione dissestata tramite rimozione delle piastrelle ammalorate e sostituzione delle stesse fino a rendere il piano di calpestio complanare e raccordato adeguatamente alla pavimentazione esistente. Rimozione di porzione di pavimentazione esistente compreso il massetto di allettamento. Posa della pavimentazione su nuovo massetto sino ad ottenere un piano calpestabile complanare.

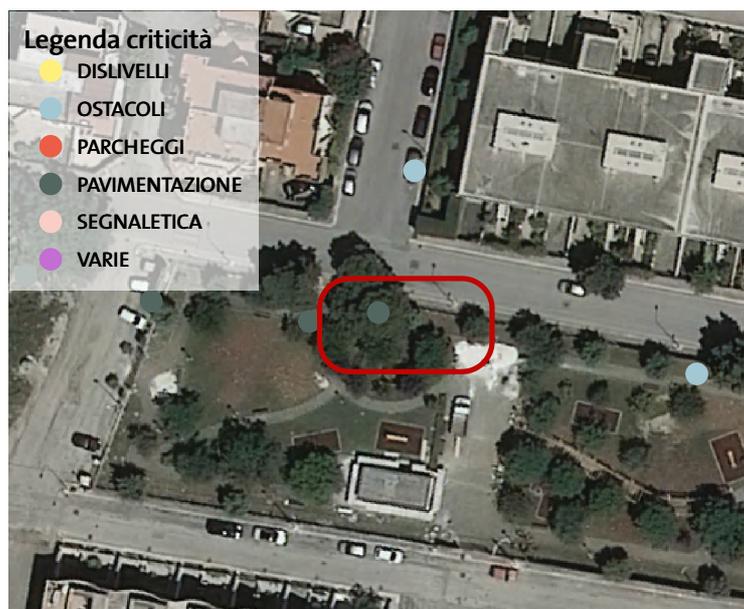
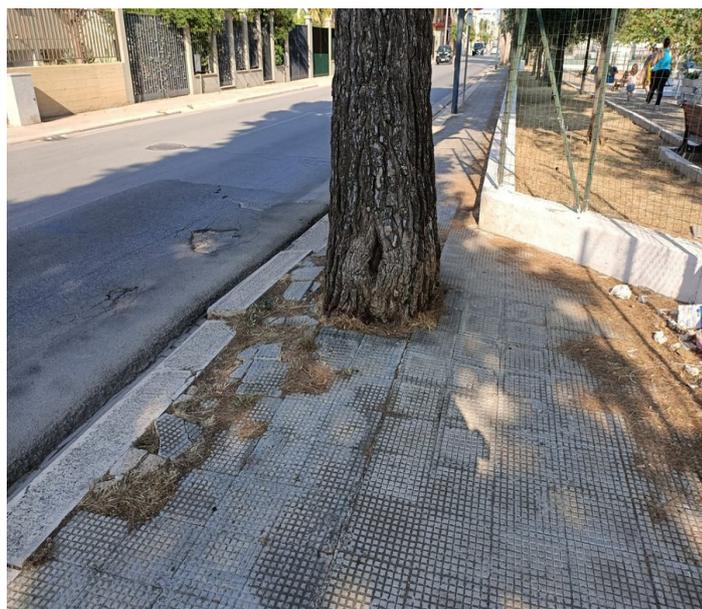
Localizzazione (coordinate WGS84):  
41.02139221, 16.92220241  
Viabilità principale

Categoria: PAVIMENTAZIONE  
Presenza di sconessioni, buche isolate, deformazioni della  
pavimentazione esistente, assenza di porzioni di essa.

Adeguamento della pavimentazione dissestata tramite rimozione delle piastrelle ammalorate e sostituzione delle stesse fino a rendere il piano di calpestio complanare e raccordato adeguatamente alla pavimentazione esistente. Rimozione di porzione di pavimentazione esistente compreso il massetto di allettamento. Posa della pavimentazione su nuovo massetto sino ad ottenere un piano calpestabile complanare.

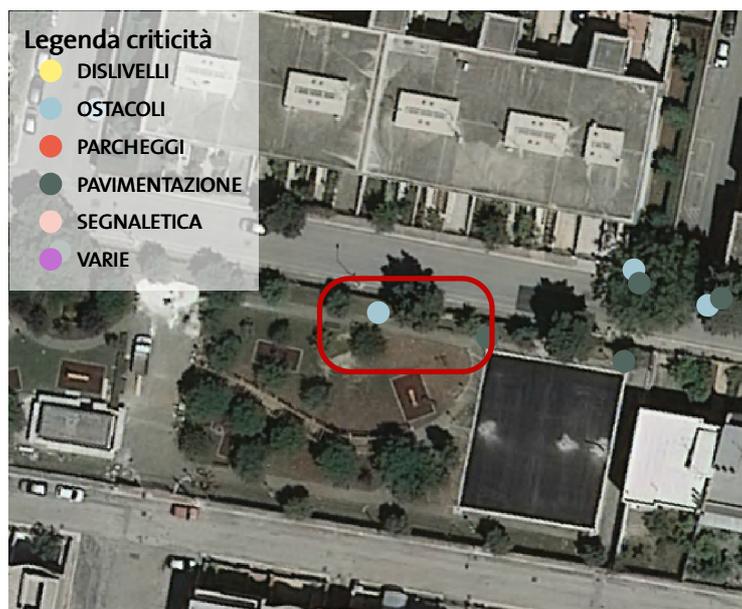
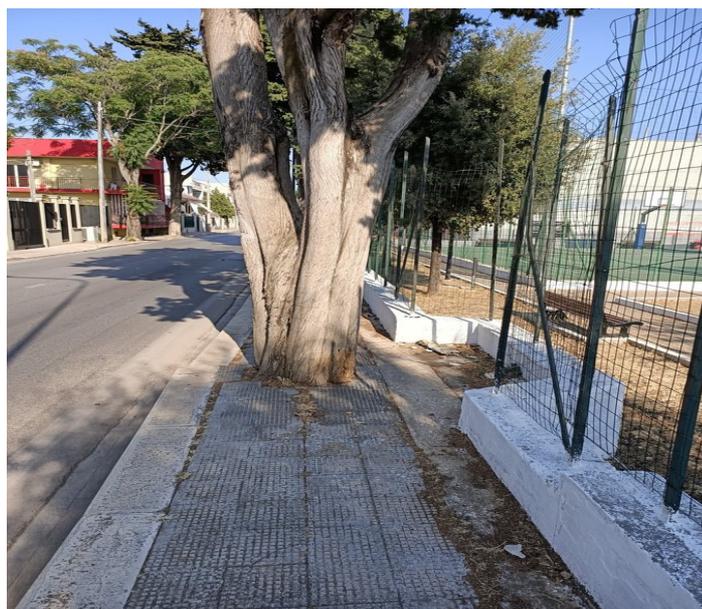
Localizzazione (coordinate WGS84):  
41.02131059, 16.92269862  
Viabilità principale

Categoria: OSTACOLI  
Presenza di ostacoli che riducono lo spazio di  
camminamento

Eliminare o ricollocare l'ostacolo verso il margine esterno o interno, qualora possibile, del percorso pedonale in modo da non costituire intralcio per gli utenti. Gli ostacoli possono essere di diverso tipo e dimensione, dal semplice cestino al palo di pubblica illuminazione

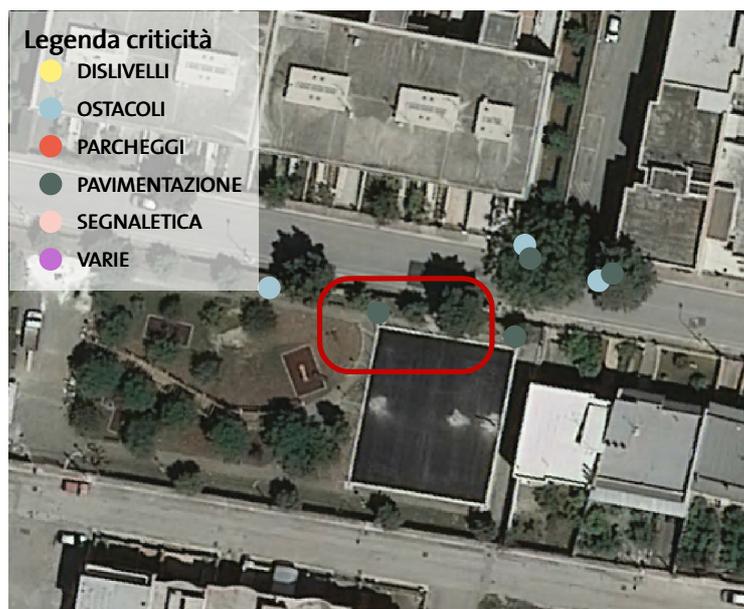
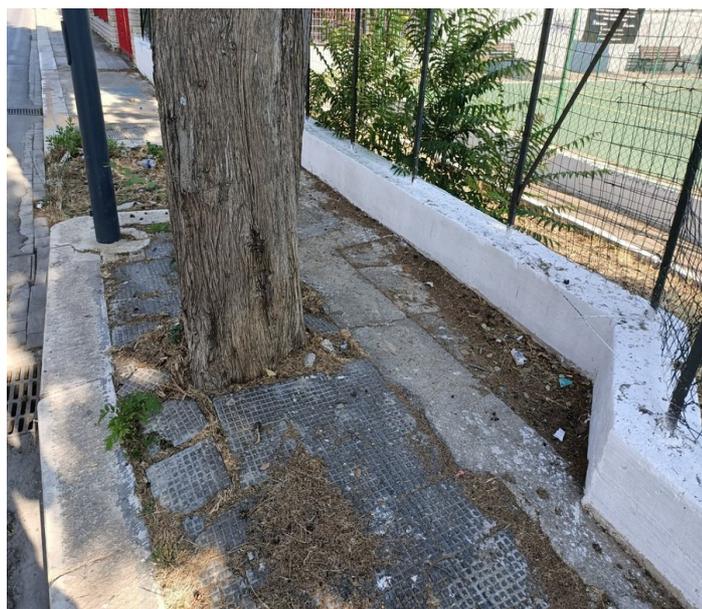
Localizzazione (coordinate WGS84):  
41.02127821, 16.92286849  
Viabilità principale

Categoria: PAVIMENTAZIONE  
Presenza di sconessioni, buche isolate, deformazioni della  
pavimentazione esistente, assenza di porzioni di essa.

Adeguamento della pavimentazione dissestata tramite rimozione delle piastrelle ammalorate e sostituzione delle stesse fino a rendere il piano di calpestio complanare e raccordato adeguatamente alla pavimentazione esistente. Rimozione di porzione di pavimentazione esistente compreso il massetto di allettamento. Posa della pavimentazione su nuovo massetto sino ad ottenere un piano calpestabile complanare.

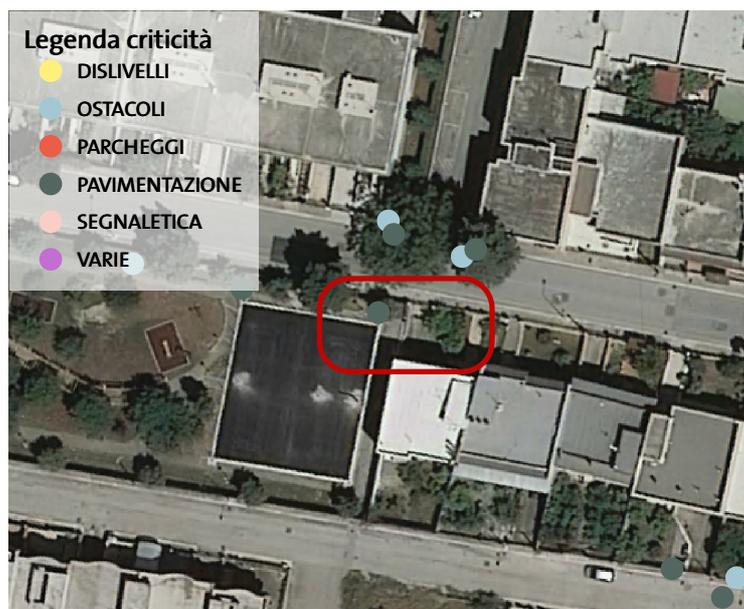
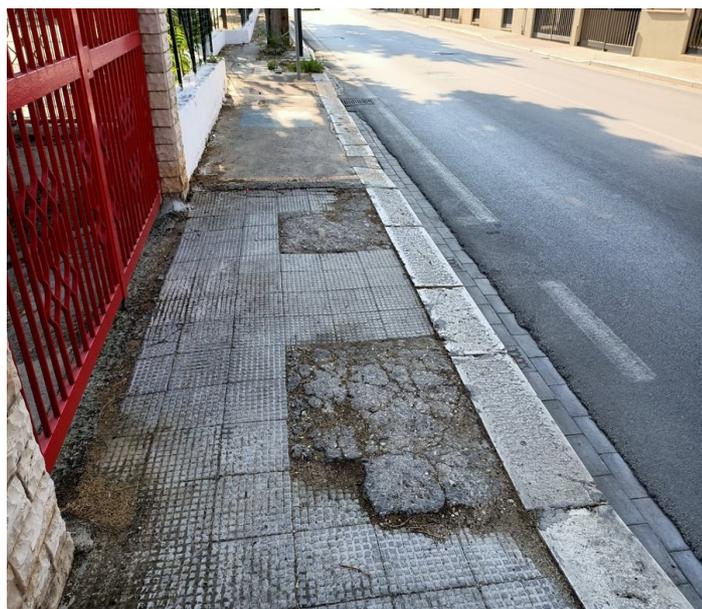
Localizzazione (coordinate WGS84):  
41.02124583, 16.92308128  
Viabilità principale

Categoria: PAVIMENTAZIONE  
Presenza di sconessioni, buche isolate, deformazioni della  
pavimentazione esistente, assenza di porzioni di essa.

Adeguamento della pavimentazione dissestata tramite rimozione delle piastrelle ammalorate e sostituzione delle stesse fino a rendere il piano di calpestio complanare e raccordato adeguatamente alla pavimentazione esistente. Rimozione di porzione di pavimentazione esistente compreso il massetto di allettamento. Posa della pavimentazione su nuovo massetto sino ad ottenere un piano calpestabile complanare.

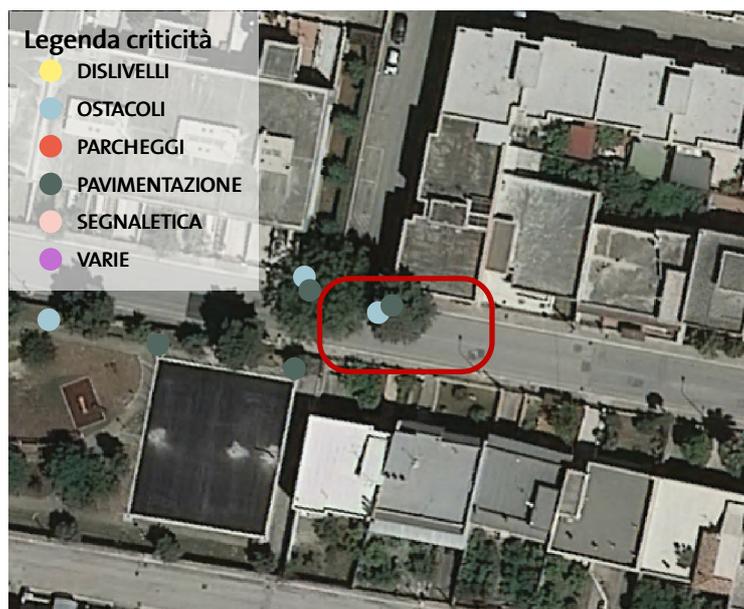
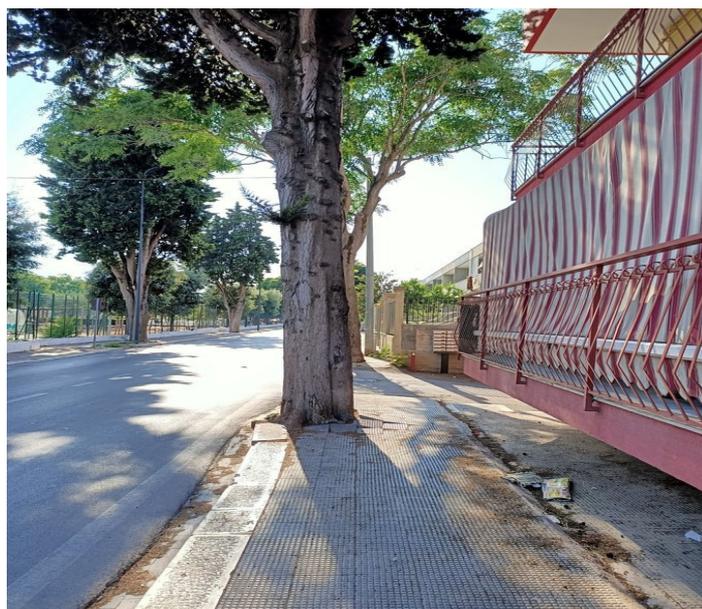
Localizzazione (coordinate WGS84):  
41.02131059, 16.9232145  
Viabilità principale

Categoria: OSTACOLI  
Presenza di ostacoli che riducono lo spazio di  
camminamento

Eliminare o ricollocare l'ostacolo verso il margine esterno o interno, qualora possibile, del percorso pedonale in modo da non costituire intralcio per gli utenti. Gli ostacoli possono essere di diverso tipo e dimensione, dal semplice cestino al palo di pubblica illuminazione

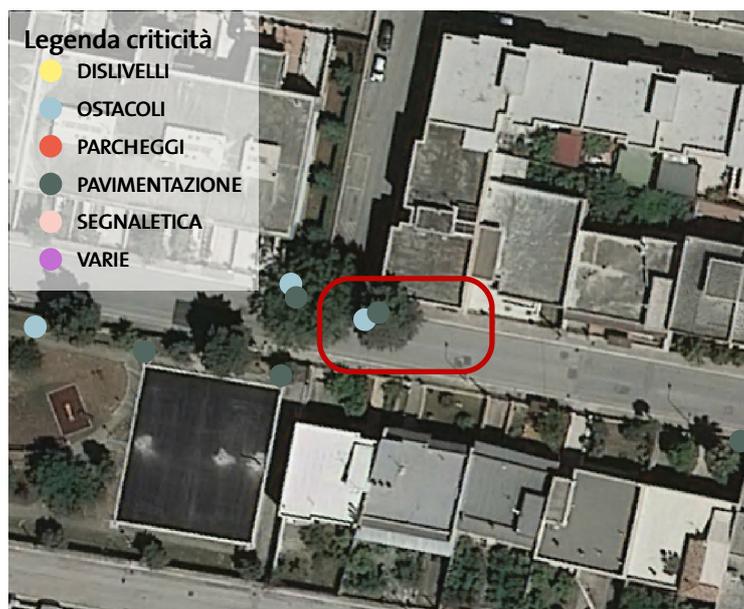
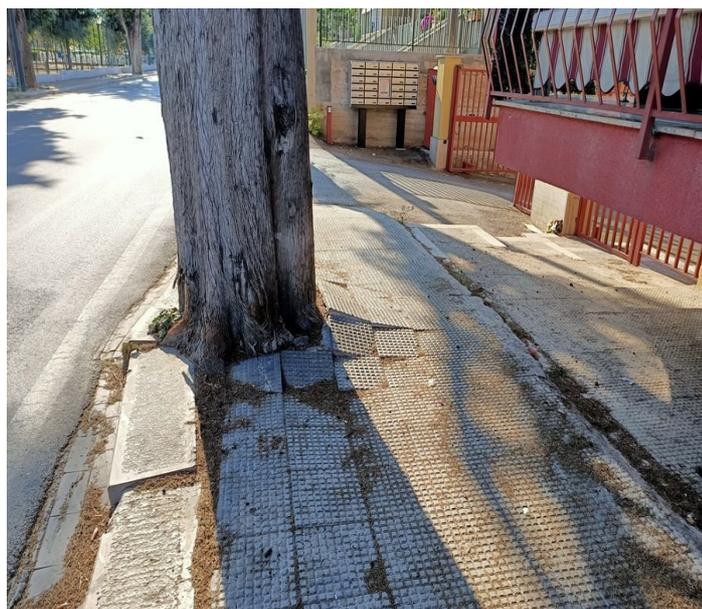
Localizzazione (coordinate WGS84):  
41.02131868, 16.92323595  
Viabilità principale

Categoria: PAVIMENTAZIONE  
Presenza di sconessioni, buche isolate, deformazioni della  
pavimentazione esistente, assenza di porzioni di essa.

Adeguamento della pavimentazione dissestata tramite rimozione delle piastrelle ammalorate e sostituzione delle stesse fino a rendere il piano di calpestio complanare e raccordato adeguatamente alla pavimentazione esistente. Rimozione di porzione di pavimentazione esistente compreso il massetto di allettamento. Posa della pavimentazione su nuovo massetto sino ad ottenere un piano calpestabile complanare.

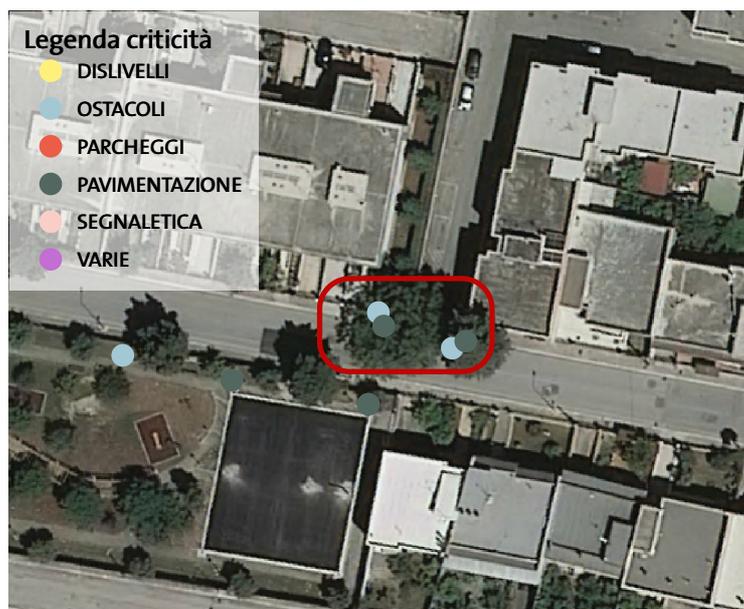
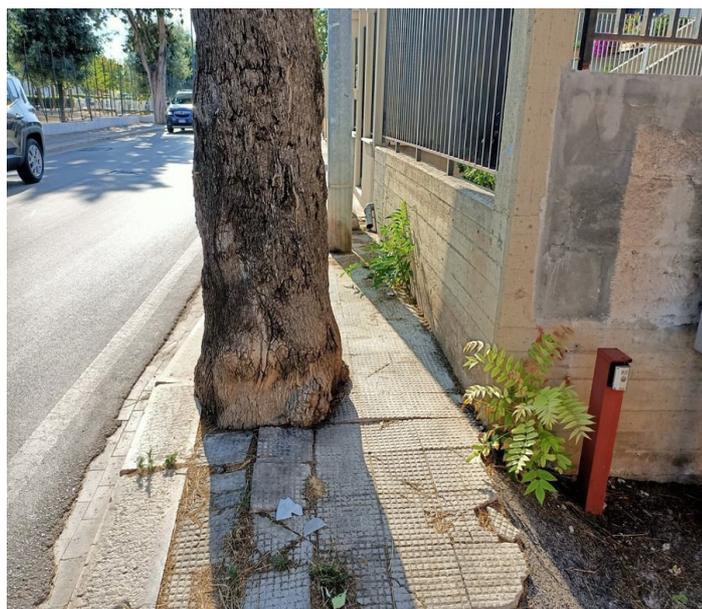
Localizzazione (coordinate WGS84):  
41.02135511, 16.92310005  
Viabilità principale

Categoria: OSTACOLI  
Presenza di ostacoli che riducono lo spazio di  
camminamento

Eliminare o ricollocare l'ostacolo verso il margine esterno o interno, qualora possibile, del percorso pedonale in modo da non costituire intralcio per gli utenti. Gli ostacoli possono essere di diverso tipo e dimensione, dal semplice cestino al palo di pubblica illuminazione

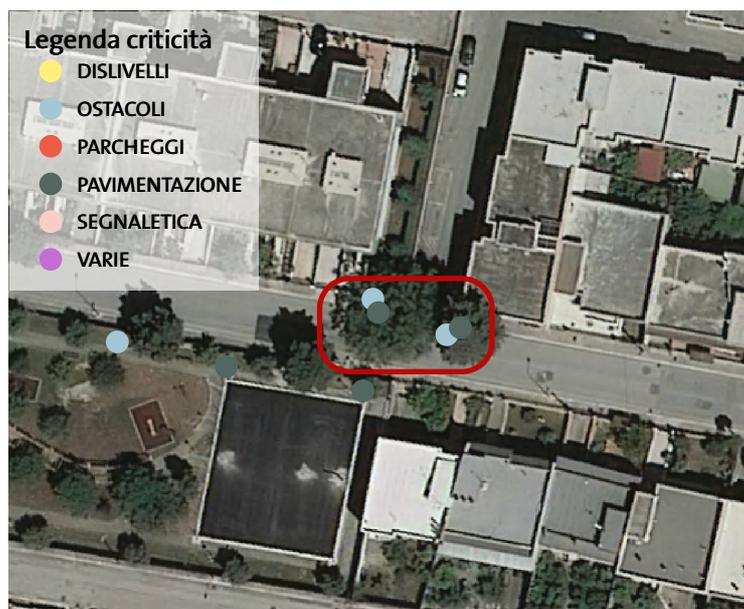
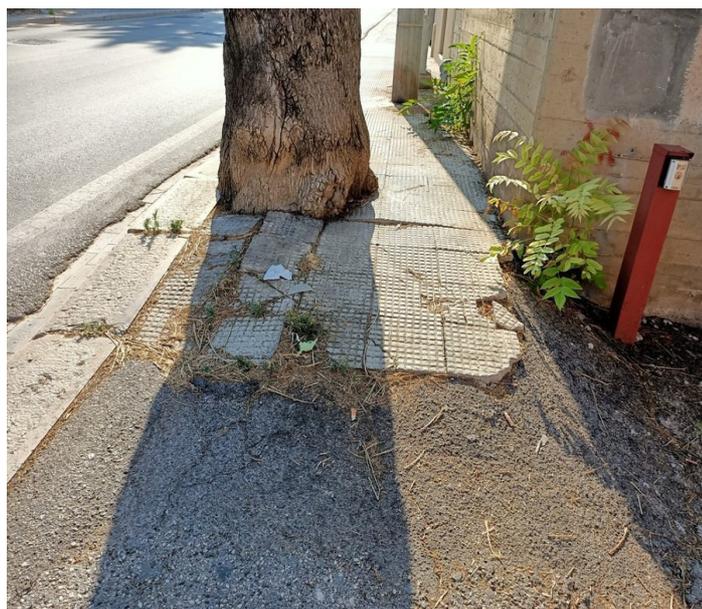
Localizzazione (coordinate WGS84):  
41.02133892, 16.9231081  
Viabilità principale

Categoria: PAVIMENTAZIONE  
Presenza di sconnessioni, buche isolate, deformazioni della  
pavimentazione esistente, assenza di porzioni di essa.

Adeguamento della pavimentazione dissestata tramite rimozione delle piastrelle ammalorate e sostituzione delle stesse fino a rendere il piano di calpestio complanare e raccordato adeguatamente alla pavimentazione esistente. Rimozione di porzione di pavimentazione esistente compreso il massetto di allettamento. Posa della pavimentazione su nuovo massetto sino ad ottenere un piano calpestabile complanare.

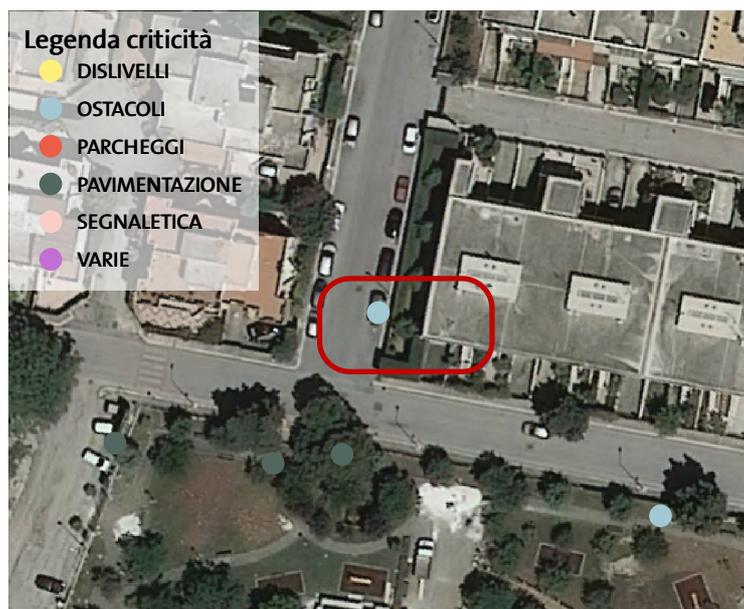
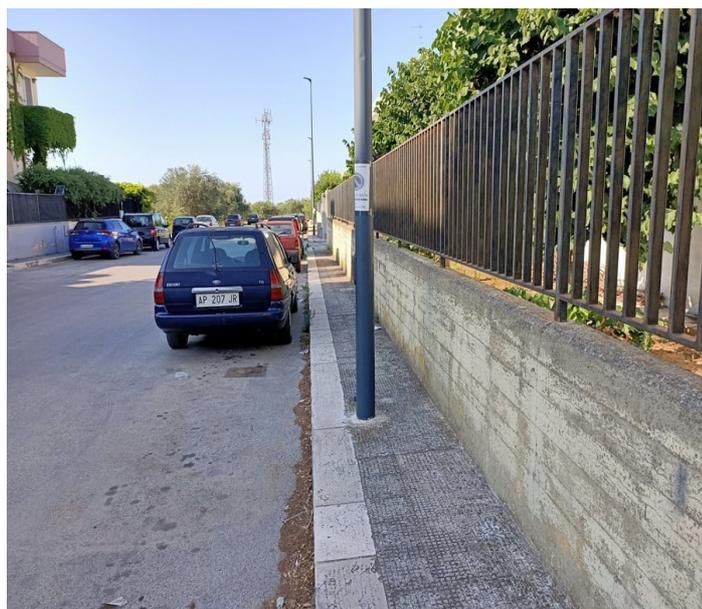
Localizzazione (coordinate WGS84):  
41.02156084, 16.9222641  
Viabilità principale

Categoria: OSTACOLI  
Presenza di ostacoli che riducono lo spazio di  
camminamento

Eliminare o ricollocare l'ostacolo verso il margine esterno o interno, qualora possibile, del percorso pedonale in modo da non costituire intralcio per gli utenti. Gli ostacoli possono essere di diverso tipo e dimensione, dal semplice cestino al palo di pubblica illuminazione

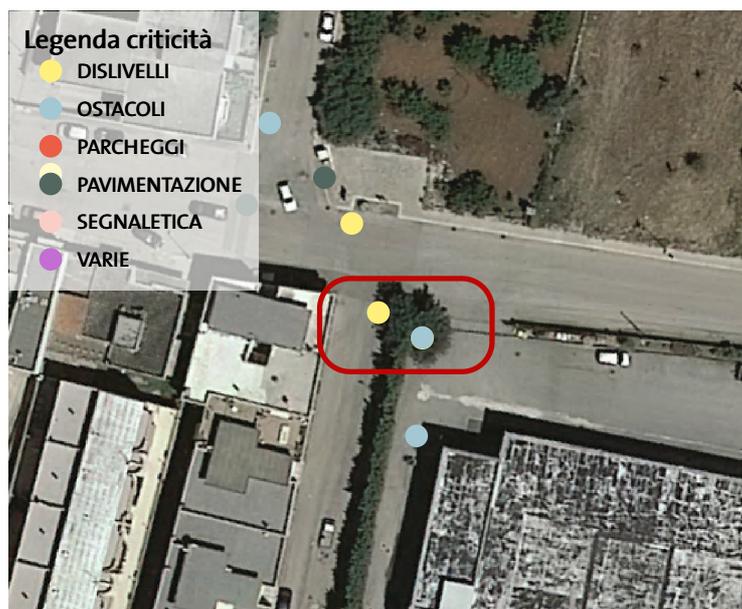
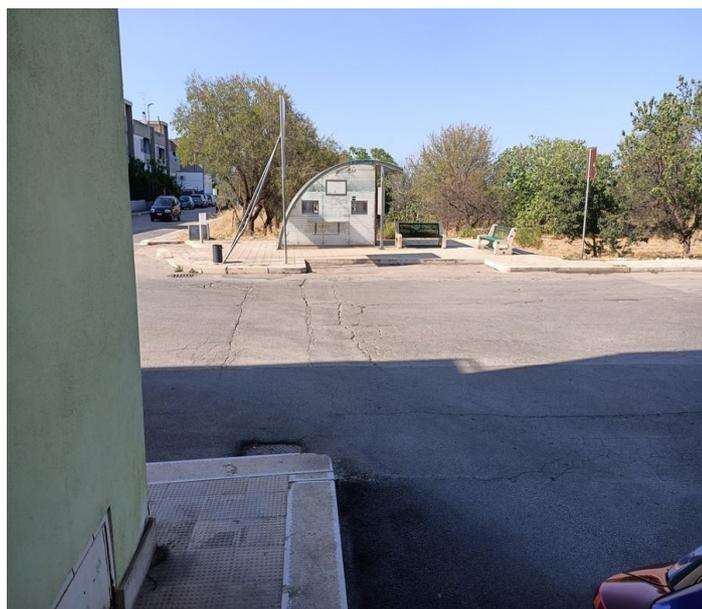
Localizzazione (coordinate WGS84):  
41.01966468, 16.93068445  
Viabilità d'accesso

Categoria: DISLIVELLI  
Rampa assente

Raccordo del percorso attraverso la creazione, con asporto/riporto di materiale, di rampa di lunghezza sufficiente ad ottenere una pendenza non superiore al 5% e di larghezza di almeno cm 100. Quando la differenza di quota fra i due piani (pedonale e carrabile) è maggiore di cm 20, si suggerisce di corredarla con cordolo battiruota o elemento di medesima risposta funzionale, nonché di corrimano, su almeno uno dei lati, visivamente percepibile alle persone ipovedenti. Si preferisce l'utilizzo di rampe realizzate mediante blocchi prefabbricati. Demolizione di porzione di marciapiede utile all'inserimento della rampa (in opera o prefabbrica)

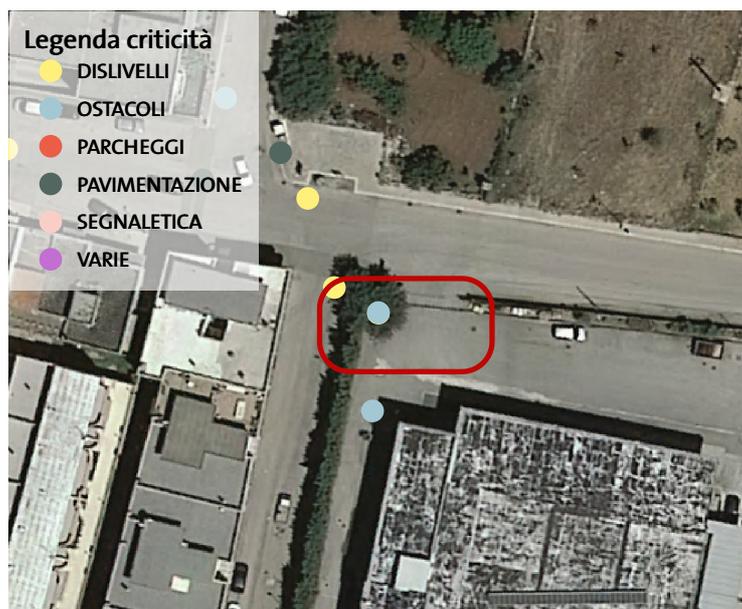
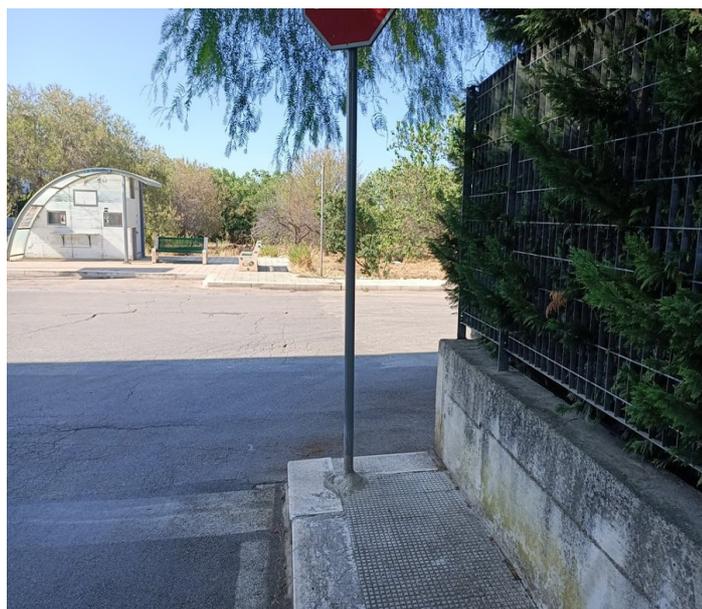
Localizzazione (coordinate WGS84):  
41.01963365, 16.9307524  
Viabilità d'accesso

Categoria: OSTACOLI  
Presenza di ostacoli che riducono lo spazio di  
camminamento

Eliminare o ricollocare l'ostacolo verso il margine esterno o interno, qualora possibile, del percorso pedonale in modo da non costituire intralcio per gli utenti. Gli ostacoli possono essere di diverso tipo e dimensione, dal semplice cestino al palo di pubblica illuminazione

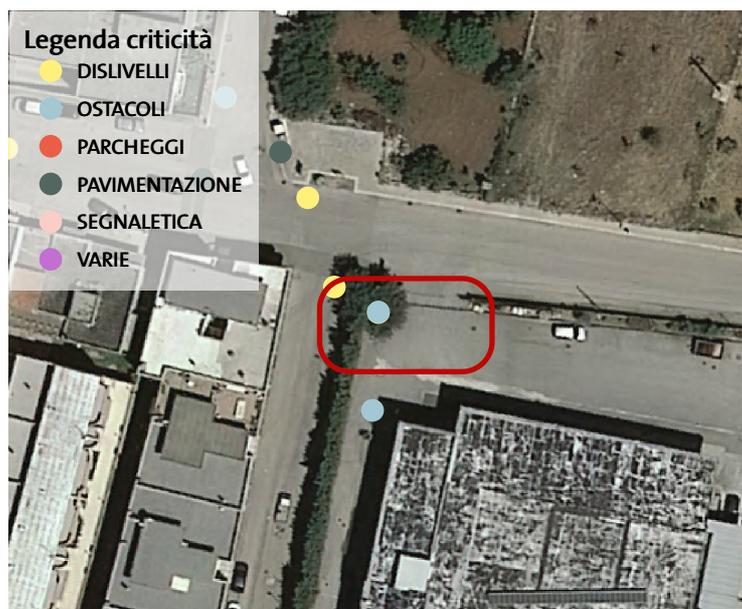
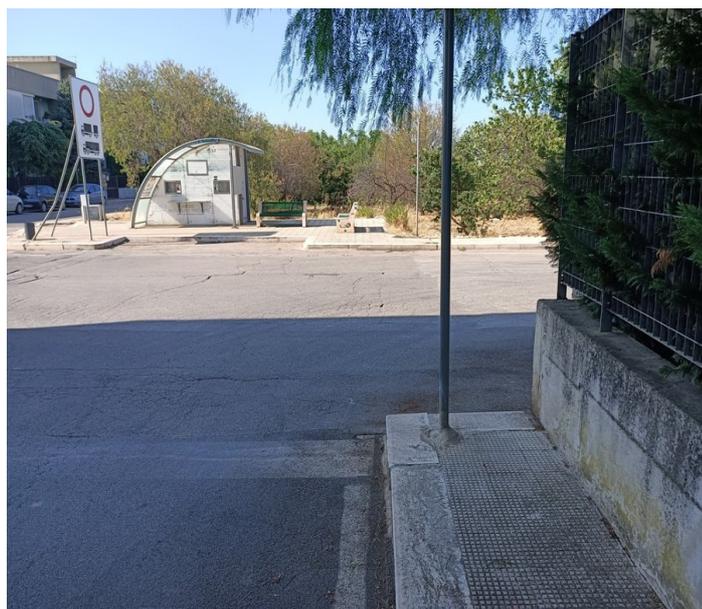
Localizzazione (coordinate WGS84):  
41.01963297, 16.9307524  
Viabilità d'accesso

Categoria: DISLIVELLI  
Rampa assente

Raccordo del percorso attraverso la creazione, con asporto/riporto di materiale, di rampa di lunghezza sufficiente ad ottenere una pendenza non superiore al 5% e di larghezza di almeno cm 100. Quando la differenza di quota fra i due piani (pedonale e carrabile) è maggiore di cm 20, si suggerisce di corredarla con cordolo battiruota o elemento di medesima risposta funzionale, nonché di corrimano, su almeno uno dei lati, visivamente percepibile alle persone ipovedenti. Si preferisce l'utilizzo di rampe realizzate mediante blocchi prefabbricati. Demolizione di porzione di marciapiede utile all'inserimento della rampa (in opera o prefabbrica)

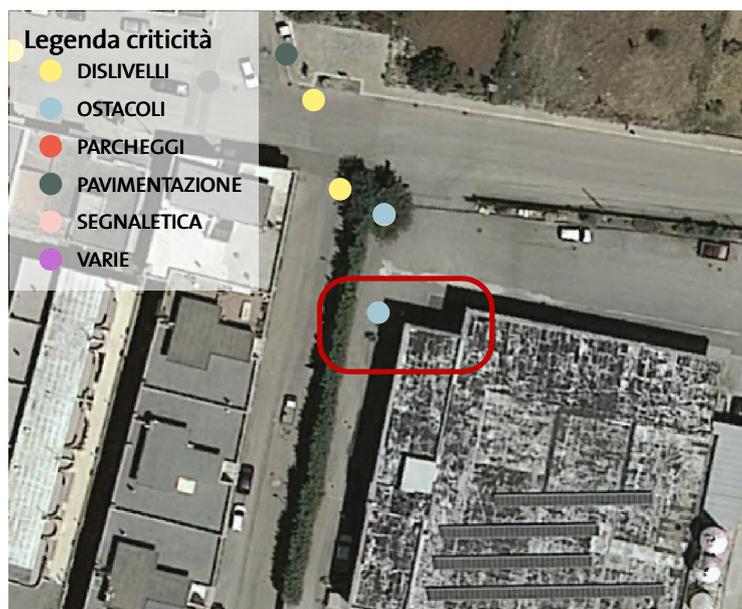
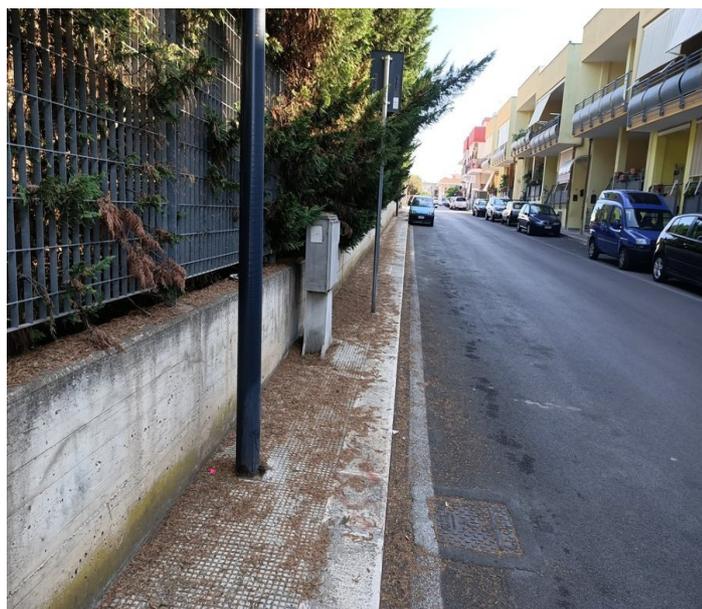
Localizzazione (coordinate WGS84):  
41.01951628, 16.93073988  
Viabilità d'accesso

Categoria: OSTACOLI  
Presenza di ostacoli che riducono lo spazio di  
camminamento

Eliminare o ricollocare l'ostacolo verso il margine esterno o interno, qualora possibile, del percorso pedonale in modo da non costituire intralcio per gli utenti. Gli ostacoli possono essere di diverso tipo e dimensione, dal semplice cestino al palo di pubblica illuminazione
