Comune di  
**CELLAMARE**  
Città Metropolitana di Bari

# PIANO PER L'ELIMINAZIONE DELLE BARRIERE ARCHITETTONICHE

ELAB.  
**ALL.1**

**SCHEDE AMBITO URBANO**

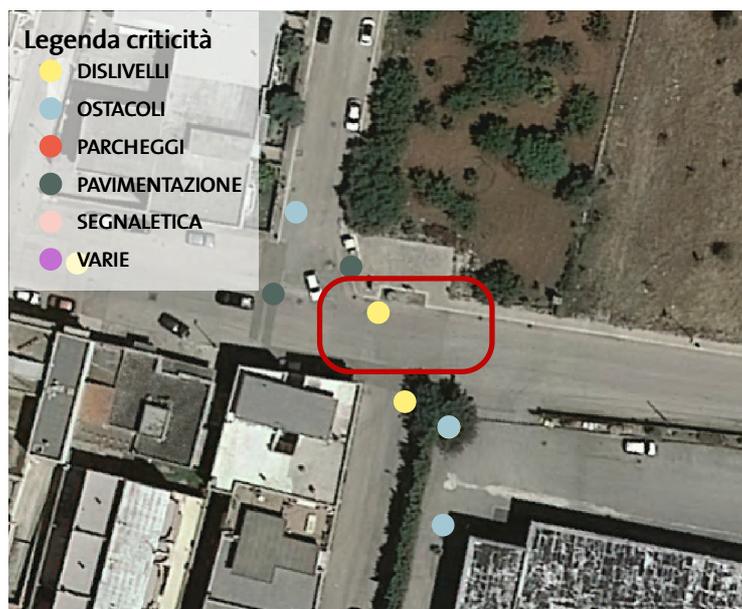
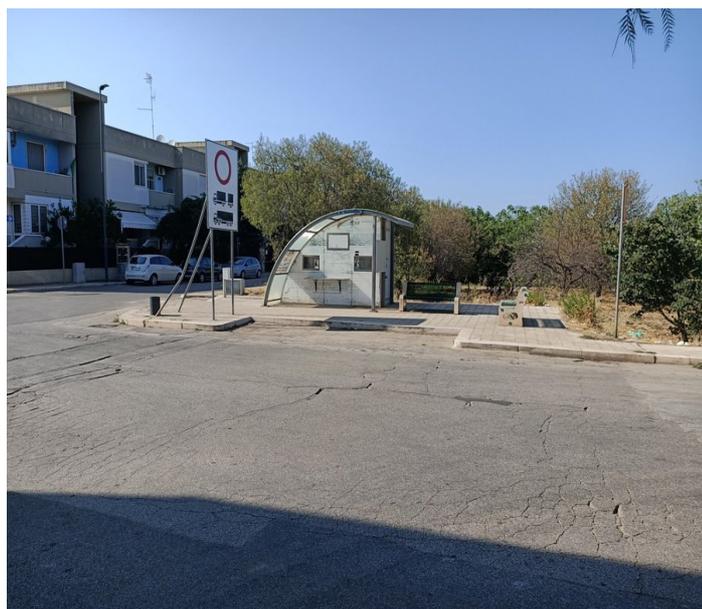
Localizzazione (coordinate WGS84):  
41.01977193, 16.930646  
Viabilità d'accesso

Categoria: DISLIVELLI  
Rampa assente

Raccordo del percorso attraverso la creazione, con asporto/riporto di materiale, di rampa di lunghezza sufficiente ad ottenere una pendenza non superiore al 5% e di larghezza di almeno cm 100. Quando la differenza di quota fra i due piani (pedonale e carrabile) è maggiore di cm 20, si suggerisce di corredarla con cordolo battiruota o elemento di medesima risposta funzionale, nonché di corrimano, su almeno uno dei lati, visivamente percepibile alle persone ipovedenti. Si preferisce l'utilizzo di rampe realizzate mediante blocchi prefabbricati. Demolizione di porzione di marciapiede utile all'inserimento della rampa (in opera o prefabbrica)

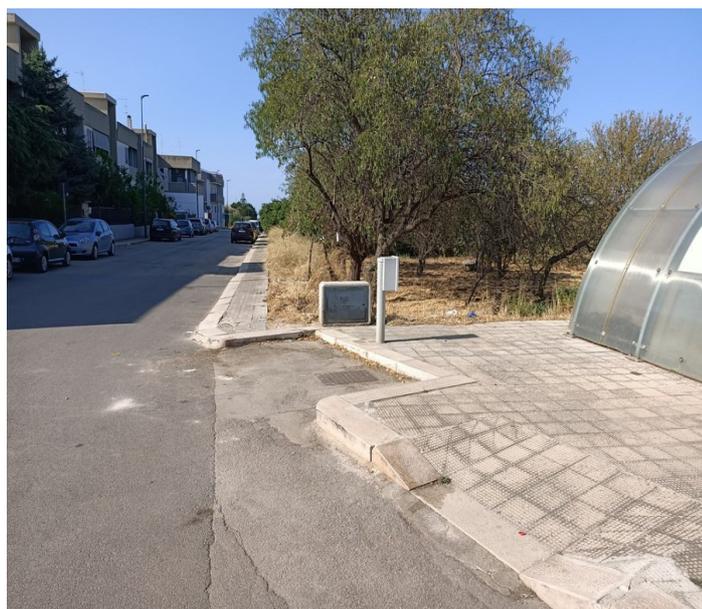
Localizzazione (coordinate WGS84):  
41.01982725, 16.93060488  
Viabilità d'accesso

Categoria: PAVIMENTAZIONE  
Presenza di marciapiedi di dimensioni trasversali non adeguate al passaggio degli utenti.

Realizzazione a fianco del percorso esistente, di una nuova pavimentazione pedonale, identica alla preesistente, aumentando la larghezza complessiva del percorso. Per consentirne l'uso da parte di persone in carrozzina, la larghezza minima dovrà essere di cm. 90/120. La superficie calpestabile sarà compatta ed omogenea. Le fugature prive di risalti e non superiori a cm. 0,5. La pendenza trasversale nel suo complesso non dovrà superare l'1%.

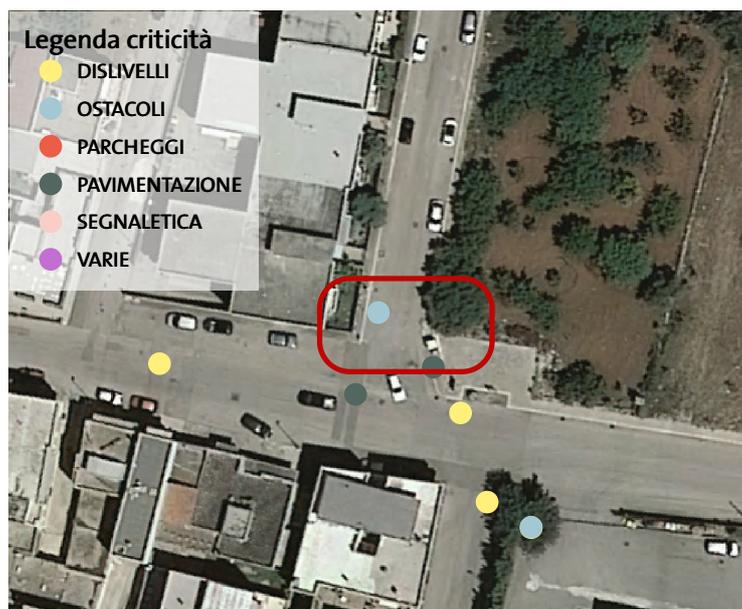
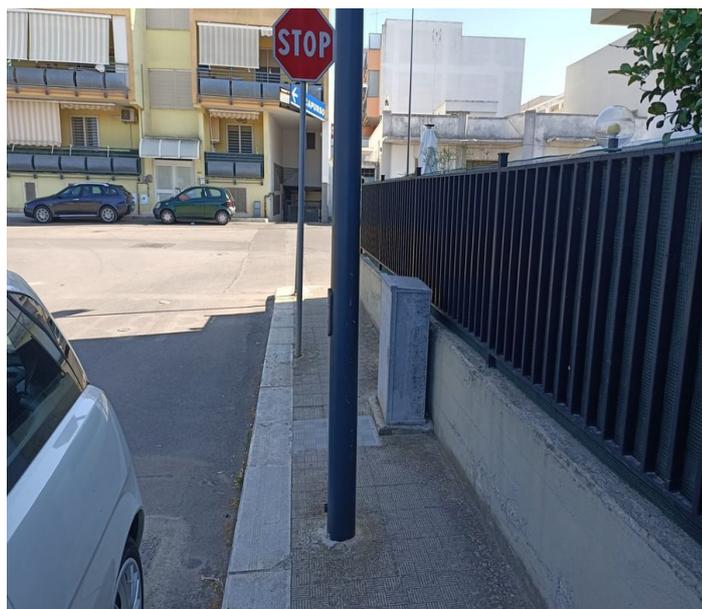
Localizzazione (coordinate WGS84):  
41.01989403, 16.93052083  
Viabilità d'accesso

Categoria: OSTACOLI  
Presenza di ostacoli che riducono lo spazio di  
camminamento

Eliminare o ricollocare l'ostacolo verso il margine esterno o interno, qualora possibile, del percorso pedonale in modo da non costituire intralcio per gli utenti. Gli ostacoli possono essere di diverso tipo e dimensione, dal semplice cestino al palo di pubblica illuminazione

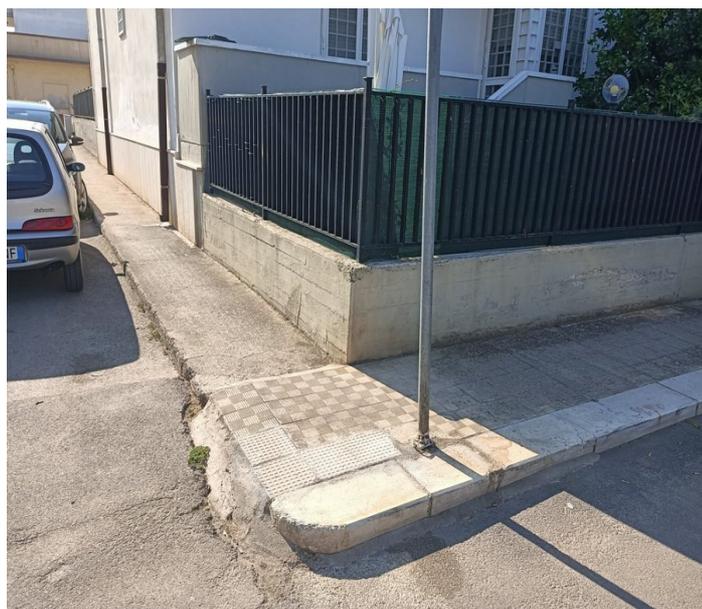
Localizzazione (coordinate WGS84):  
41.01979689, 16.93048239  
Viabilità d'accesso

Categoria: PAVIMENTAZIONE  
Presenza di marciapiedi di dimensioni trasversali non adeguate al passaggio degli utenti.

Realizzazione a fianco del percorso esistente, di una nuova pavimentazione pedonale, identica alla preesistente, aumentando la larghezza complessiva del percorso. Per consentirne l'uso da parte di persone in carrozzina, la larghezza minima dovrà essere di cm. 90/120. La superficie calpestabile sarà compatta ed omogenea. Le fugature prive di risalti e non superiori a cm. 0,5. La pendenza trasversale nel suo complesso non dovrà superare l'1%.

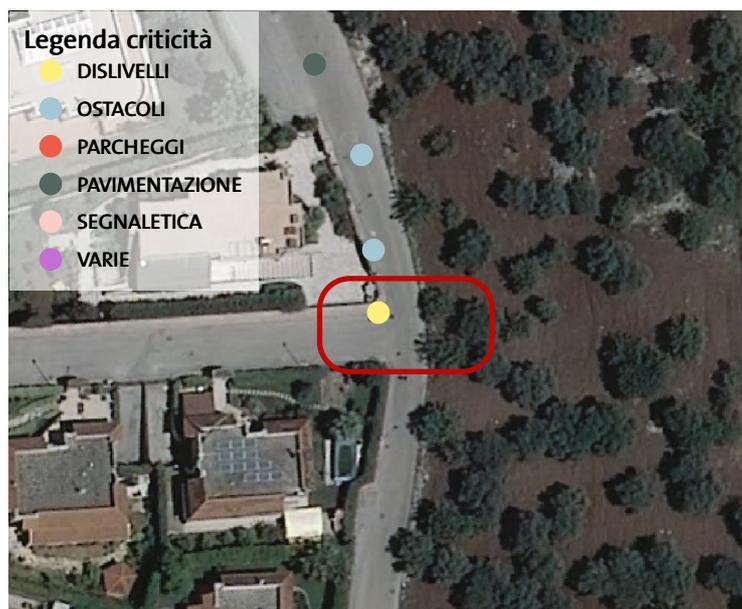
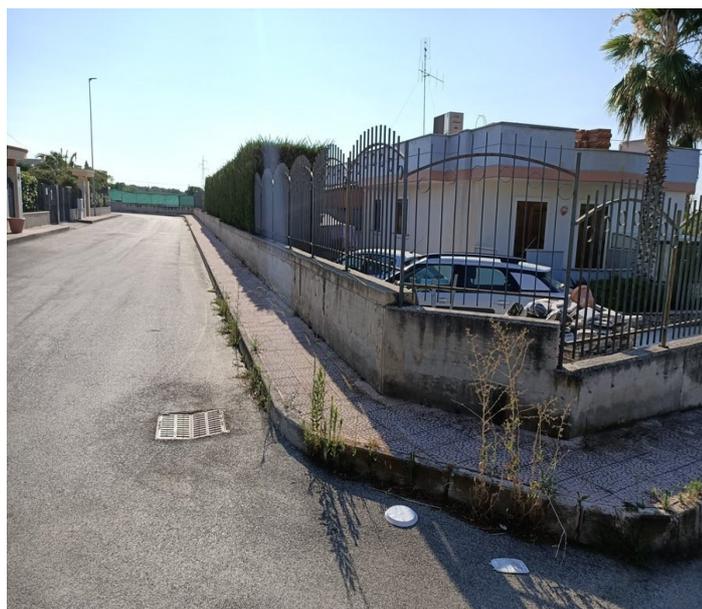
Categoria: DISLIVELLI  
Rampa assente

Raccordo del percorso attraverso la creazione, con asporto/riporto di materiale, di rampa di lunghezza sufficiente ad ottenere una pendenza non superiore al 5% e di larghezza di almeno cm 100. Quando la differenza di quota fra i due piani (pedonale e carrabile) è maggiore di cm 20, si suggerisce di corredarla con cordolo battiruota o elemento di medesima risposta funzionale, nonché di corrimano, su almeno uno dei lati, visivamente percepibile alle persone ipovedenti. Si preferisce l'utilizzo di rampe realizzate mediante blocchi prefabbricati. Demolizione di porzione di marciapiede utile all'inserimento della rampa (in opera o prefabbrica)

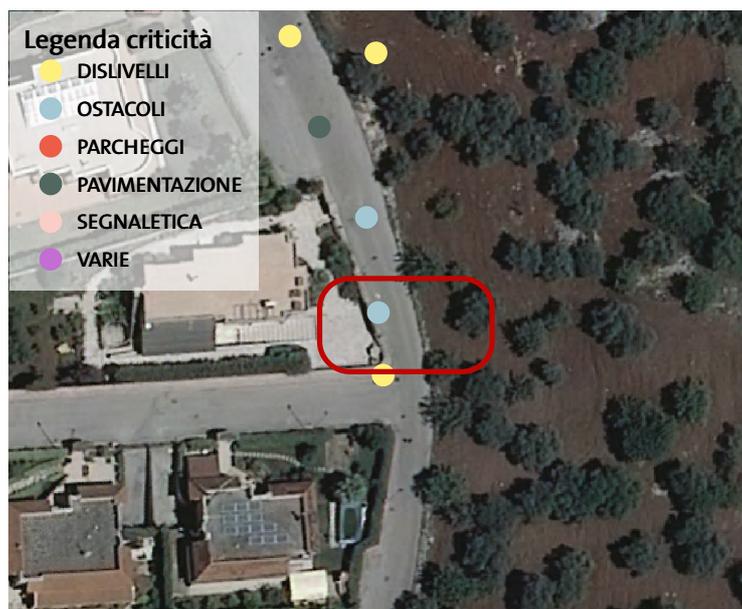
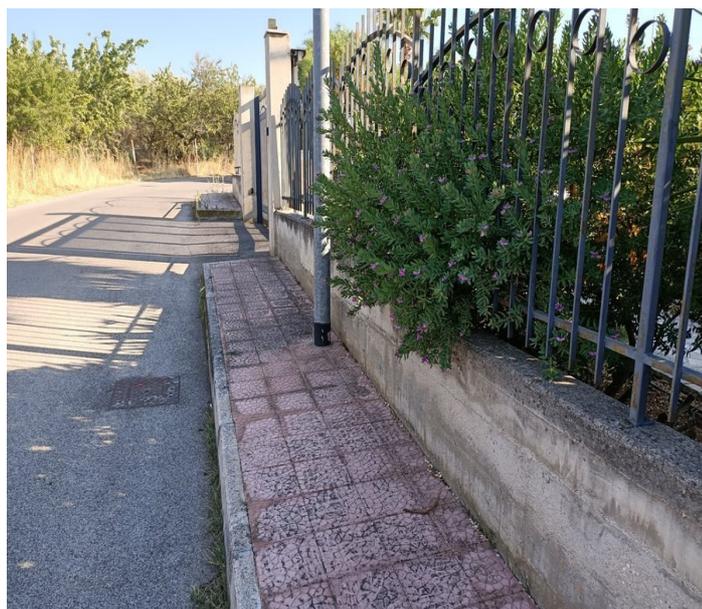
Categoria: OSTACOLI  
Presenza di ostacoli che riducono lo spazio di  
camminamento

Eliminare o ricollocare l'ostacolo verso il margine esterno o interno, qualora possibile, del percorso pedonale in modo da non costituire intralcio per gli utenti. Gli ostacoli possono essere di diverso tipo e dimensione, dal semplice cestino al palo di pubblica illuminazione

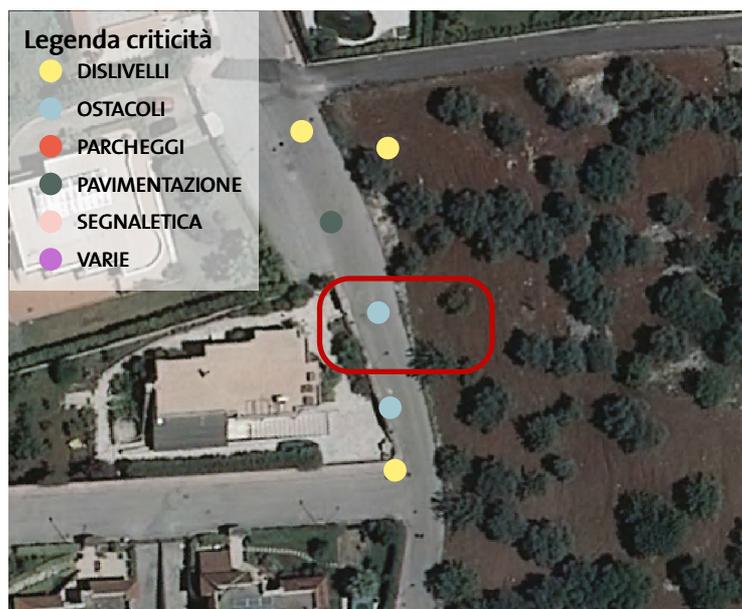
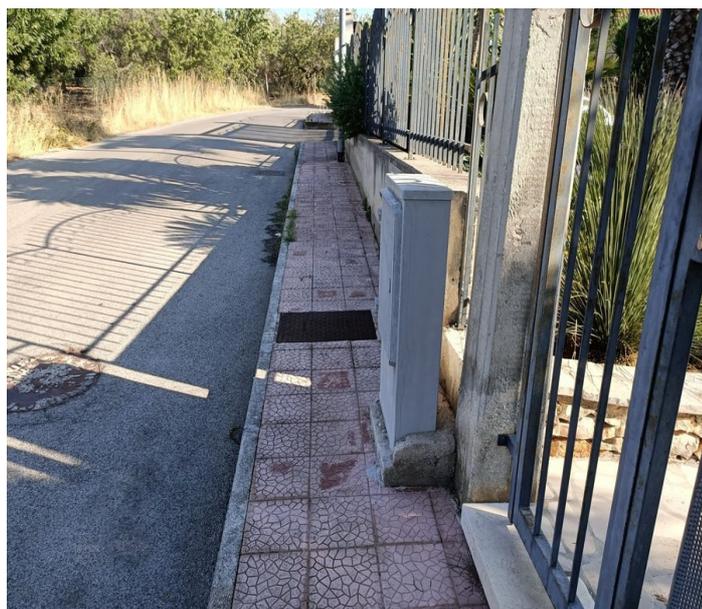
Categoria: OSTACOLI  
Presenza di ostacoli che riducono lo spazio di  
camminamento

Eliminare o ricollocare l'ostacolo verso il margine esterno o interno, qualora possibile, del percorso pedonale in modo da non costituire intralcio per gli utenti. Gli ostacoli possono essere di diverso tipo e dimensione, dal semplice cestino al palo di pubblica illuminazione

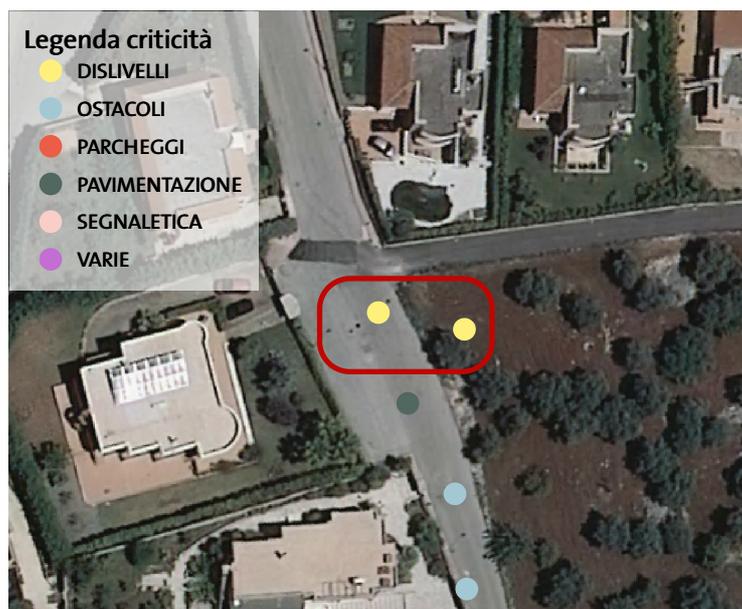
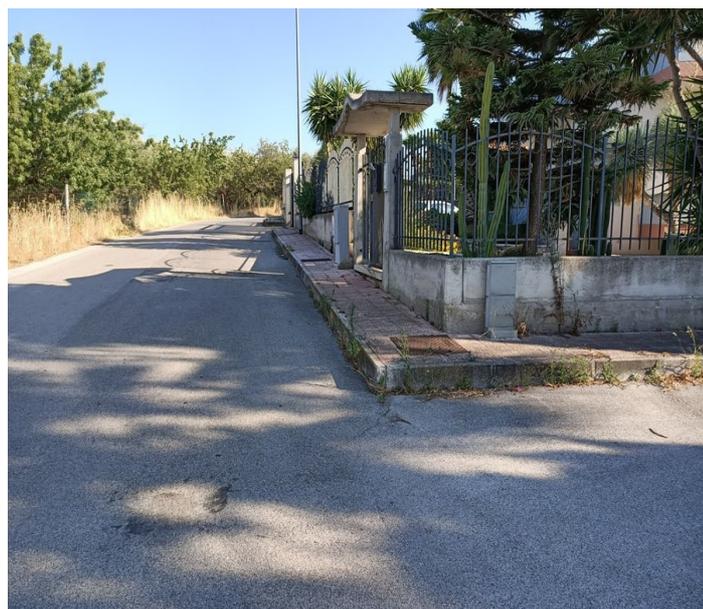
Categoria: DISLIVELLI  
Rampa assente

Raccordo del percorso attraverso la creazione, con asporto/riporto di materiale, di rampa di lunghezza sufficiente ad ottenere una pendenza non superiore al 5% e di larghezza di almeno cm 100. Quando la differenza di quota fra i due piani (pedonale e carrabile) è maggiore di cm 20, si suggerisce di corredarla con cordolo battiruota o elemento di medesima risposta funzionale, nonché di corrimano, su almeno uno dei lati, visivamente percepibile alle persone ipovedenti. Si preferisce l'utilizzo di rampe realizzate mediante blocchi prefabbricati. Demolizione di porzione di marciapiede utile all'inserimento della rampa (in opera o prefabbrica)

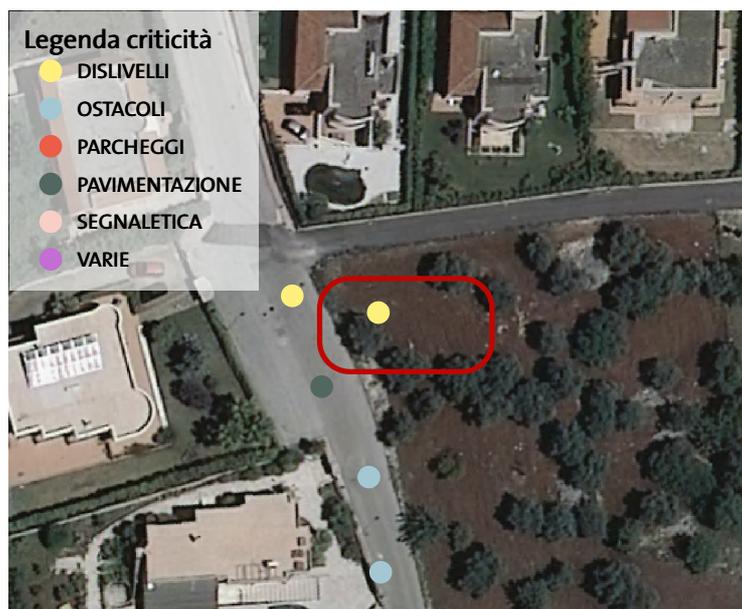
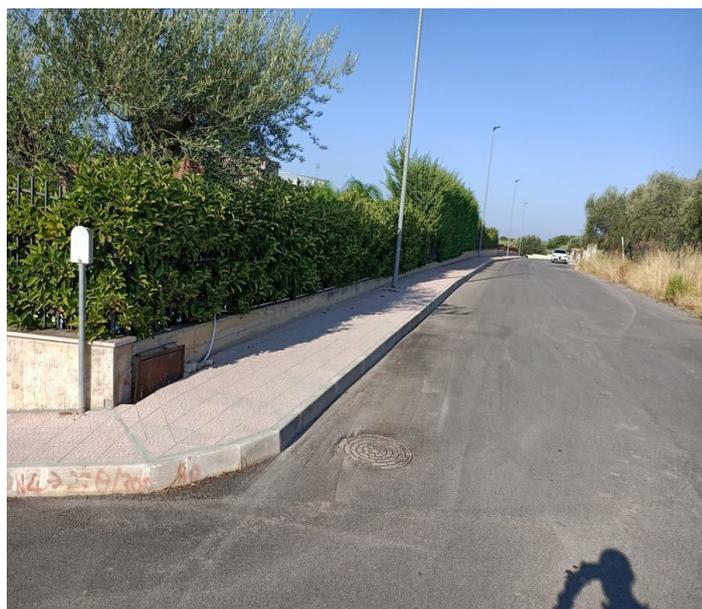
Codice Punto: 826999

Categoria: DISLIVELLI  
Rampa assente

Raccordo del percorso attraverso la creazione, con asporto/riporto di materiale, di rampa di lunghezza sufficiente ad ottenere una pendenza non superiore al 5% e di larghezza di almeno cm 100. Quando la differenza di quota fra i due piani (pedonale e carrabile) è maggiore di cm 20, si suggerisce di corredarla con cordolo battiruota o elemento di medesima risposta funzionale, nonché di corrimano, su almeno uno dei lati, visivamente percepibile alle persone ipovedenti. Si preferisce l'utilizzo di rampe realizzate mediante blocchi prefabbricati. Demolizione di porzione di marciapiede utile all'inserimento della rampa (in opera o prefabbrica)

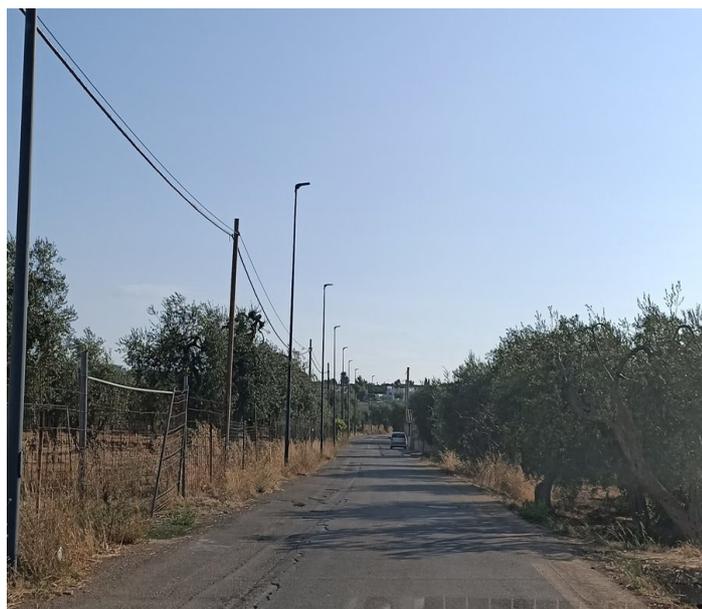
Categoria: PAVIMENTAZIONE  
Assenza di marciapiede e/o di percorso pedonale atto a consentire il camminamento in sicurezza, con adeguate protezioni dal flusso veicolare.

Realizzazione di una nuova pavimentazione pedonale. Per consentirne l'uso da parte di persone in carrozzina, la larghezza minima dovrà essere di cm. 90/120. La superficie calpestabile sarà compatta ed omogenea. Le fugature prive di risalti e non superiori a cm. 0,5. La pendenza trasversale nel suo complesso non dovrà superare l'1%. L'intervento dovrà essere comprensivo di eventuali sottofondi necessari per garantire la stabilità dell'infrastruttura nel tempo. Sarà necessario valutare l'intervento in funzione della sezione stradale trasversale complessiva, della tipologia di flusso veicolare, della presenza di parcheggi e della possibilità di rimozione degli stessi.

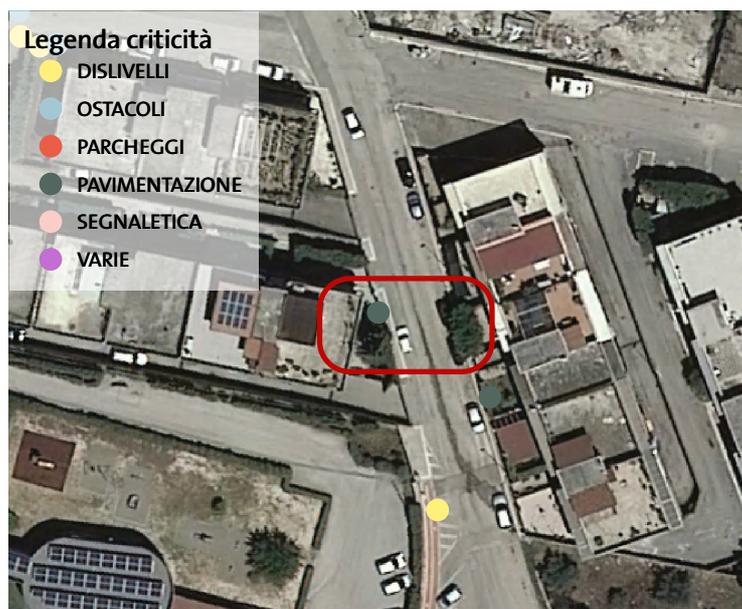
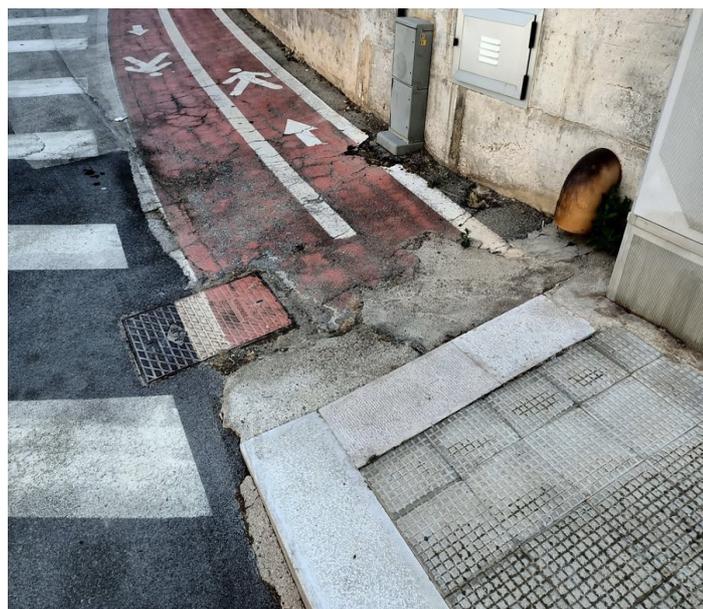
Categoria: PAVIMENTAZIONE  
Presenza di sconessioni, buche isolate, deformazioni della  
pavimentazione esistente, assenza di porzioni di essa.

Adeguamento della pavimentazione dissestata tramite scarifica e rifacimento del tappetino d'usura/colato o di parte di essa, con finitura tale da rendere il piano di calpestio perfettamente complanare e raccordato adeguatamente alla pavimentazione esistente.  
Fresatura del tratto di pavimentazione ammalorata per lo spessore complessivo, pulitura dell'area. Spruzzatura del primer (emulsione bituminosa acida) su fondo e bordi.  
Distribuzione del conglomerato bituminoso.  
Compattazione con piastra vibrante.

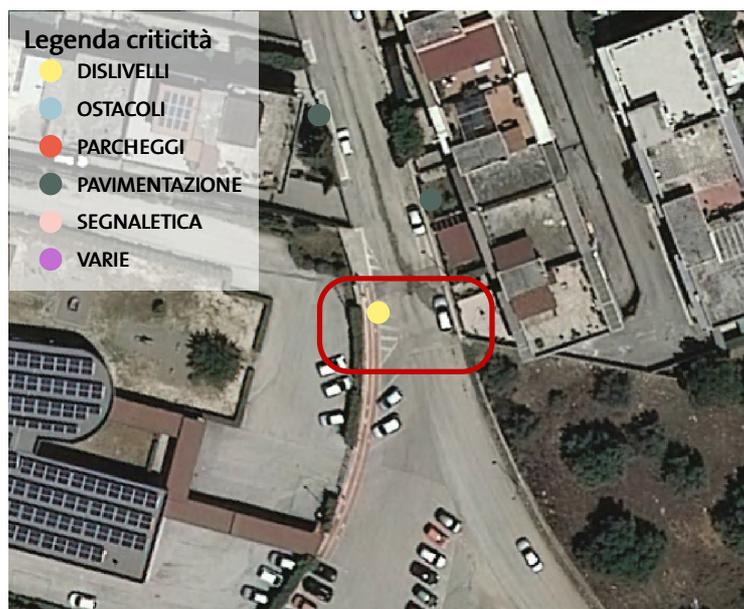
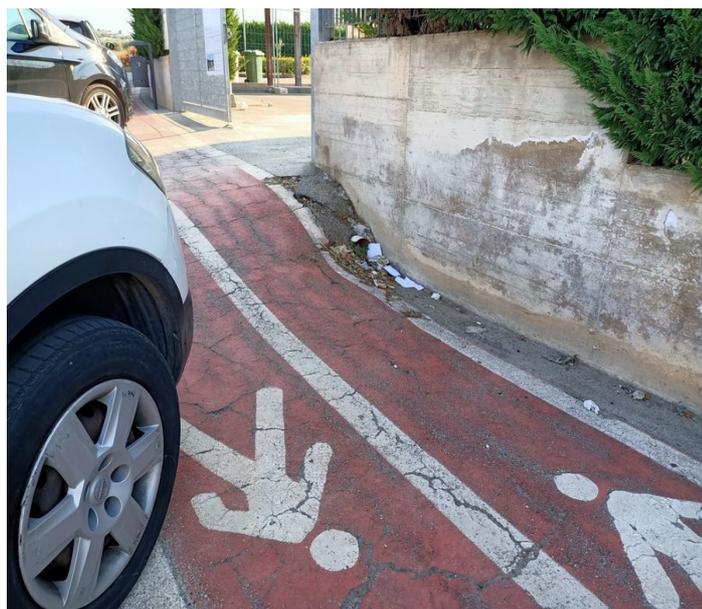
Codice Punto: 827451

Categoria: DISLIVELLI  
Rampa assente

Raccordo del percorso attraverso la creazione, con asporto/riporto di materiale, di rampa di lunghezza sufficiente ad ottenere una pendenza non superiore al 5% e di larghezza di almeno cm 100. Quando la differenza di quota fra i due piani (pedonale e carrabile) è maggiore di cm 20, si suggerisce di corredarla con cordolo battiruota o elemento di medesima risposta funzionale, nonché di corrimano, su almeno uno dei lati, visivamente percepibile alle persone ipovedenti. Si preferisce l'utilizzo di rampe realizzate mediante blocchi prefabbricati. Demolizione di porzione di marciapiede utile all'inserimento della rampa (in opera o prefabbrica)

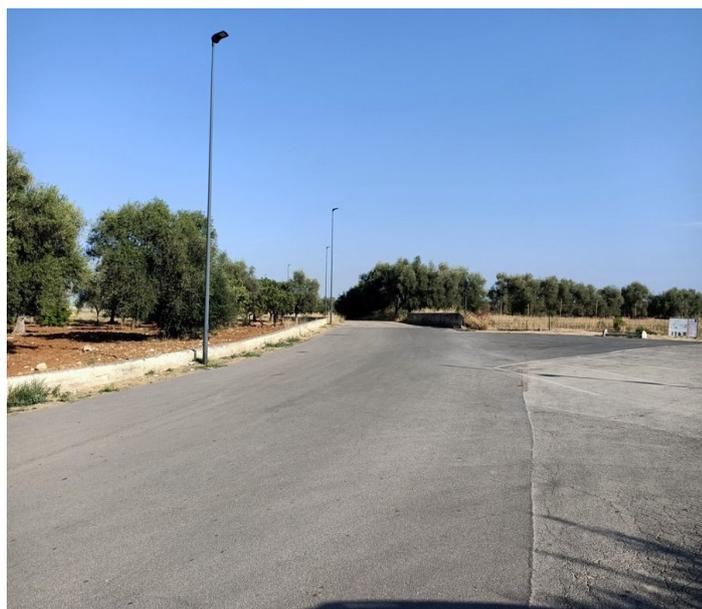
Categoria: PAVIMENTAZIONE  
Assenza di marciapiede e/o di percorso pedonale atto a consentire il camminamento in sicurezza, con adeguate protezioni dal flusso veicolare.

Realizzazione di una nuova pavimentazione pedonale. Per consentirne l'uso da parte di persone in carrozzina, la larghezza minima dovrà essere di cm. 90/120. La superficie calpestabile sarà compatta ed omogenea. Le fugature prive di risalti e non superiori a cm. 0,5. La pendenza trasversale nel suo complesso non dovrà superare l'1%. L'intervento dovrà essere comprensivo di eventuali sottofondi necessari per garantire la stabilità dell'infrastruttura nel tempo. Sarà necessario valutare l'intervento in funzione della sezione stradale trasversale complessiva, della tipologia di flusso veicolare, della presenza di parcheggi e della possibilità di rimozione degli stessi.
